### **ტაძრის მონასტრის წმ. გიორგის ეკლესიაზე ჩატარებული გაწმენდით-სარესტავრაციო სამუშაოების შედეგები**

**Irine Elizbarashvili, Lali Akhalaia, Merab Bochoidze**

### **Results of the Cleaning and Restoration Works on the Church of St. George in Tadzrisi Monastery**

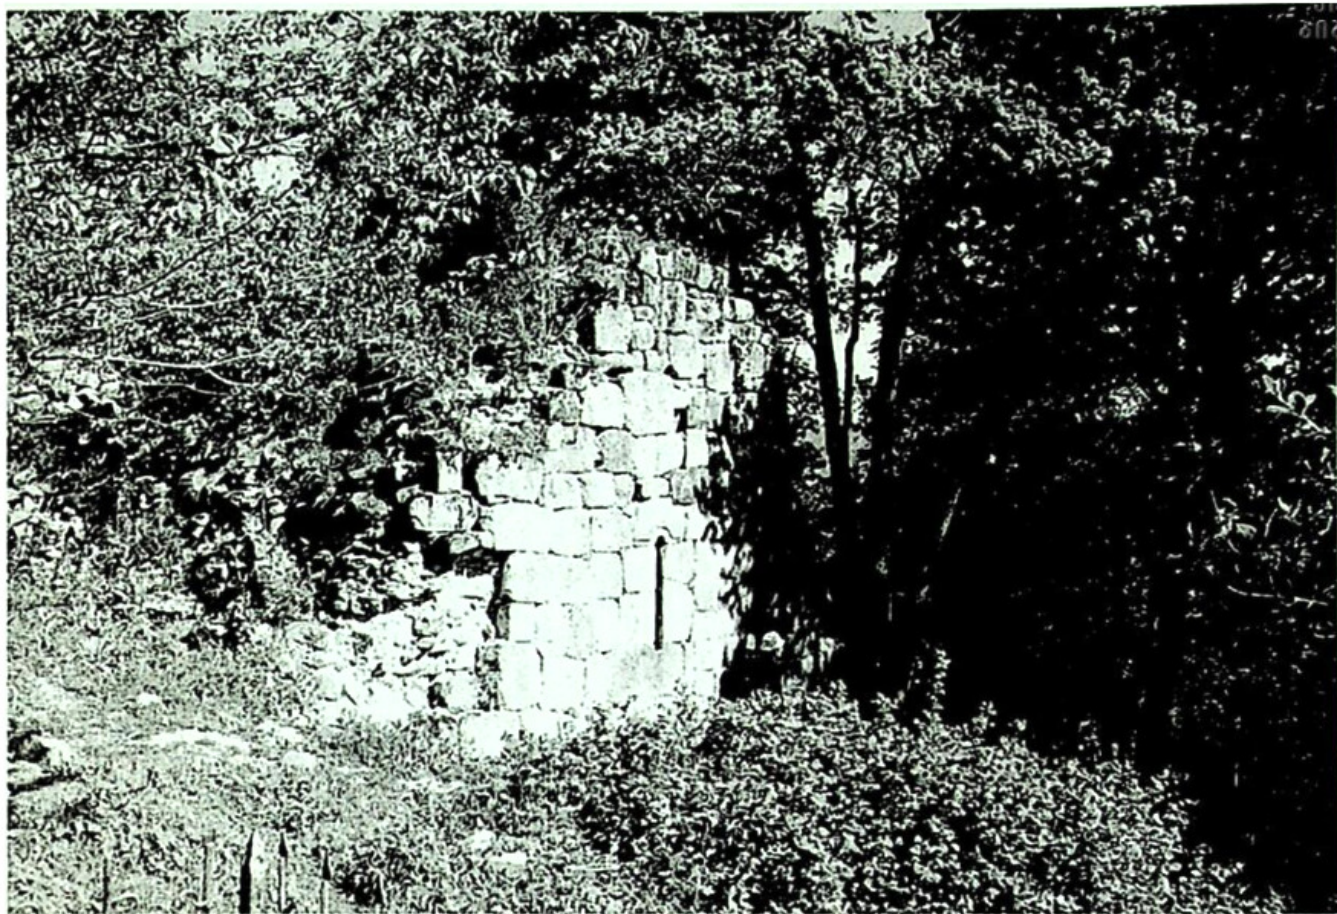
გაწმენდის პროცესში ეველაზე დიდი სირთულე მღვთმარეობდა, ერთი მხრივ, ფეხებგადგმული, უძველესი ხეების მოჭრაში, რასაც შესაძლებელი იყო მოეოლოდა ეკლესიის შემრჩენილი ნაწილების ნგრევა და მეორეს მხრივ – დიდი რაოდენობის საფლავეებისა და სამარხების არსებობაში (სურ. 1-2). მონასტერში ძველი სასაფლაოა და, რასაკვირველია, მათი არსებობა აქ ბუნებრივი და მოხალღონელიც იყო, თუმცა რაოდენობამ მოდოიდის გადააჭარბა. საფლავეებითა და სამარხებით რამდენიმე რიგად იყო შევსებული მთელი ტერიტორია ეკლესიის გარშემო. ამან, ცხადია, გაწმენდა ძალიან გაართულა. მიუხედავად სირთულეებისა, მიწის საფარი და უძველესი ხეებიც ეკლესიის ირგვლივ და შიგნით მოცილებულ იქნა.

სურ. 1. ტაძრისი. წმ. გიორგის ეკლესია. აღმოსავლეთი ფასადი გაწმენდამდე

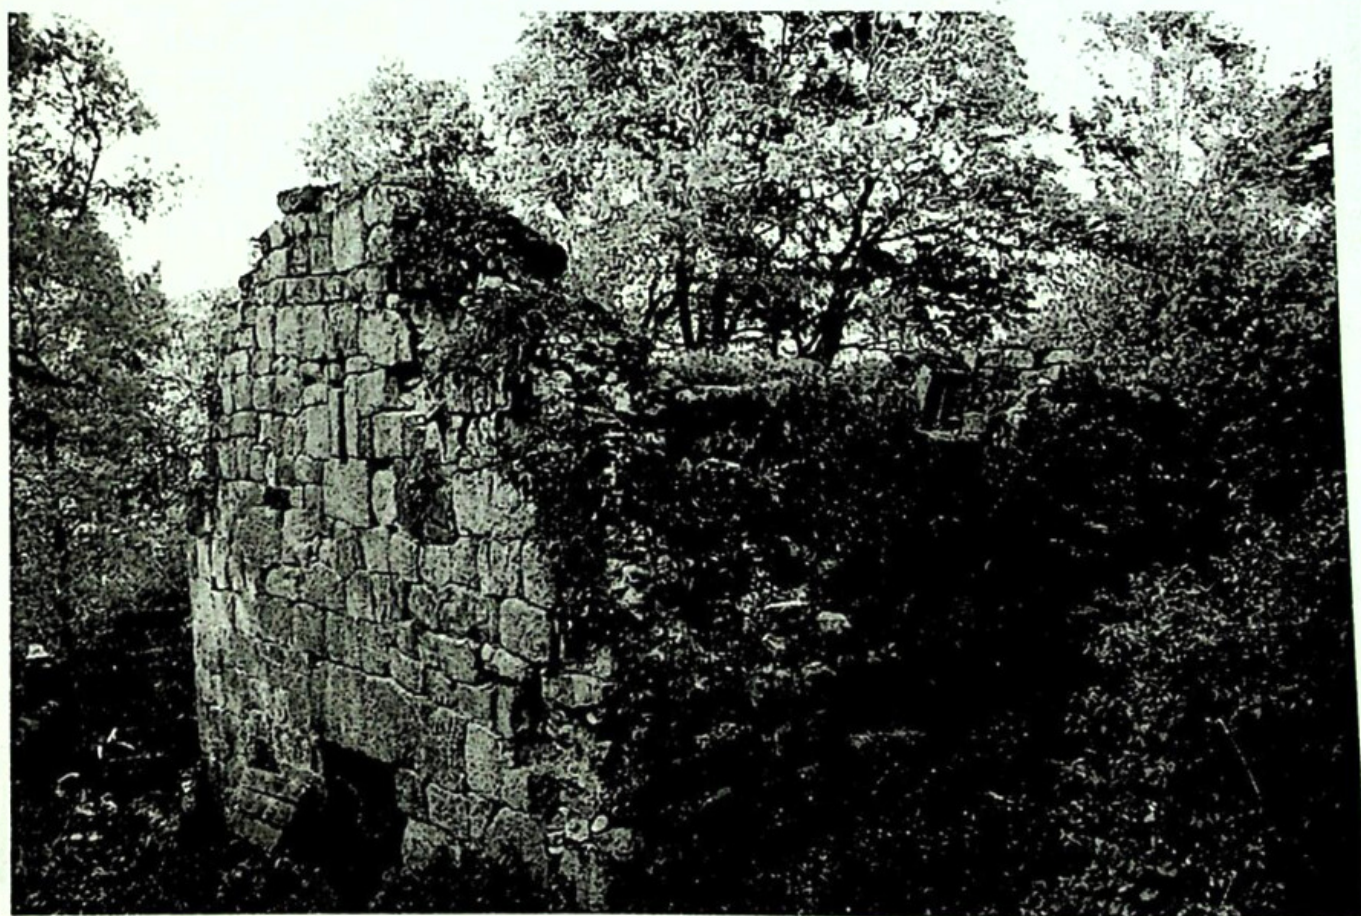
გაწმენდამდე ტაძრის მთლიანი კომპოზიციიდან შემორჩენილი იყო ცენტრალური დარბაზი და ჩრდილოეთი „ეკლესიის“ აღმოსავლეთი ნაწილის ფრაგმენტი. სამხრეთის „ეკლესია“ მიწით იყო დაფარული (სურ. 2).

სურ. 2. ტაძრისი. წმ. გიორგის ეკლესია. დასავლეთი ფასადი გაწმენდამდე

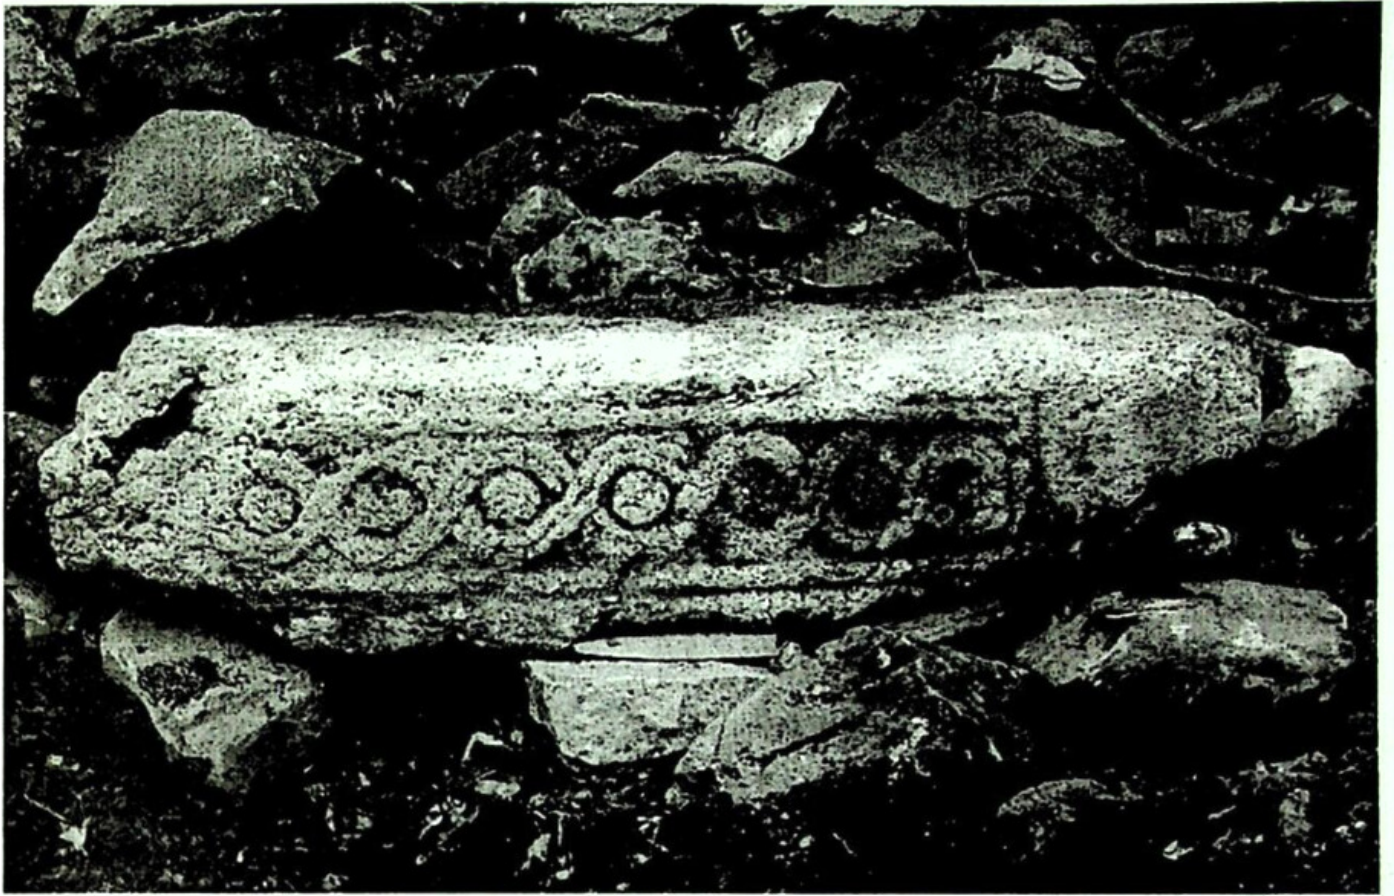
სამხრეთი მინაშენის საკურთხეველში, მიწის ფენაში, აღმოჩენილი იყო დეკორატიულად გაფორმებული სარკმლის თავსართი ქვა. მიწით დაფარული სამხრეთი მინაშენის გაწმენდის შემდგომ, გამოიკეთა ღრმა, ნალისებური მოყვანილობის საკურთხეველი; დადგინდა იატაკის ღონეები. აღმოსნდა, რომ აფსიდის იატაკი დანარჩენზე 25 სმ-ით მაღალია. დაფიქსირდა აფსიდის ქვეშ საძვლის არსებობა. მიწის აღების შედეგად გაიხსნა სამხრეთი მინაშენიდან მთავარ ეკლესიაში გამავალი კარი. სამხრეთი შესასვლელის კუთხეში აღმოჩენილი იყო დიდი ზომის არქიტრავის ქვა, მასზე ამოტეიფრული რეიანების წნულით (სურ. 5) და სარკმლის ორი თაღოვანი შიდა პირი.

სურ. 5. ტაძრისი. წმ. გიორგის ეკლესია. ახლად აღმოჩენილი  
სამხრეთ მინაშენში შესასვლელი კარის არქიტრავის ქვა

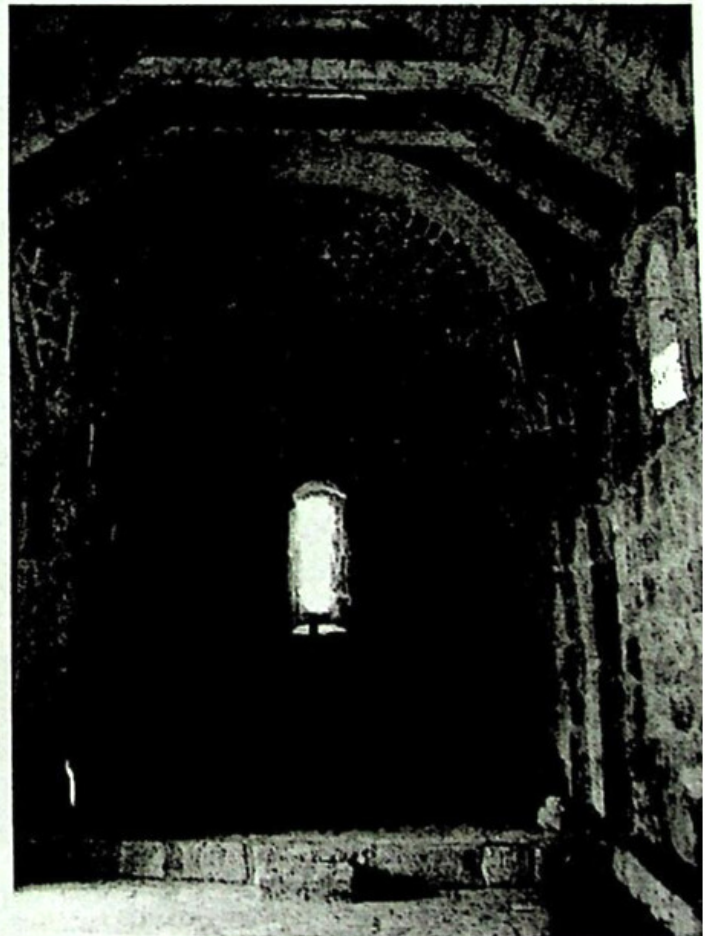
სურ. 6. ტაძრისი. წმ. გიორგის  
ეკლესია. ინტერიერი  
აღდგენის შემდეგ

გაიწმინდა და მოწესრიგდა ინტერიერი. ცენტრალურ „ეკლესიაში“ იატაკი კირხსნარით მოიღეს (სურ. 7). მოეწყო პირობითი, ხის ნივნივებზე დაფუძნებული სახურავი (სურ. 6) გვერდითა „ეკლესიების“ გამოვლენილ მოცულობებს ნაუტარდა კონსერვაცია. ამ ნაწილებში, რომელიც დარჩა გადახურვის გარეშე, იატაკი მოკირწყლულია ქვის ფილებით კირხსნარზე. ცენტრალური ეკლესიის გადახურვის მასალად შედებილი თუნუქის სახურავია გამოყენებული. ასეთი ხასიათის სამუშაოების ნატარების შედეგად ეკლესიის სხეულზე დაცულია არსებული ისტორიული ფენები. რაც აღდგენითი სამუშაოების დამთავრების შემდეგაც მისი კედლის შესაძლებლობას მოგეცემს. გაწმენდილი ეკლესია მთელი თავისი სიმაღლით, განახლებული პროპორციებით წარსდგა ჩვენს წინაშე (სურ. 10, 14).

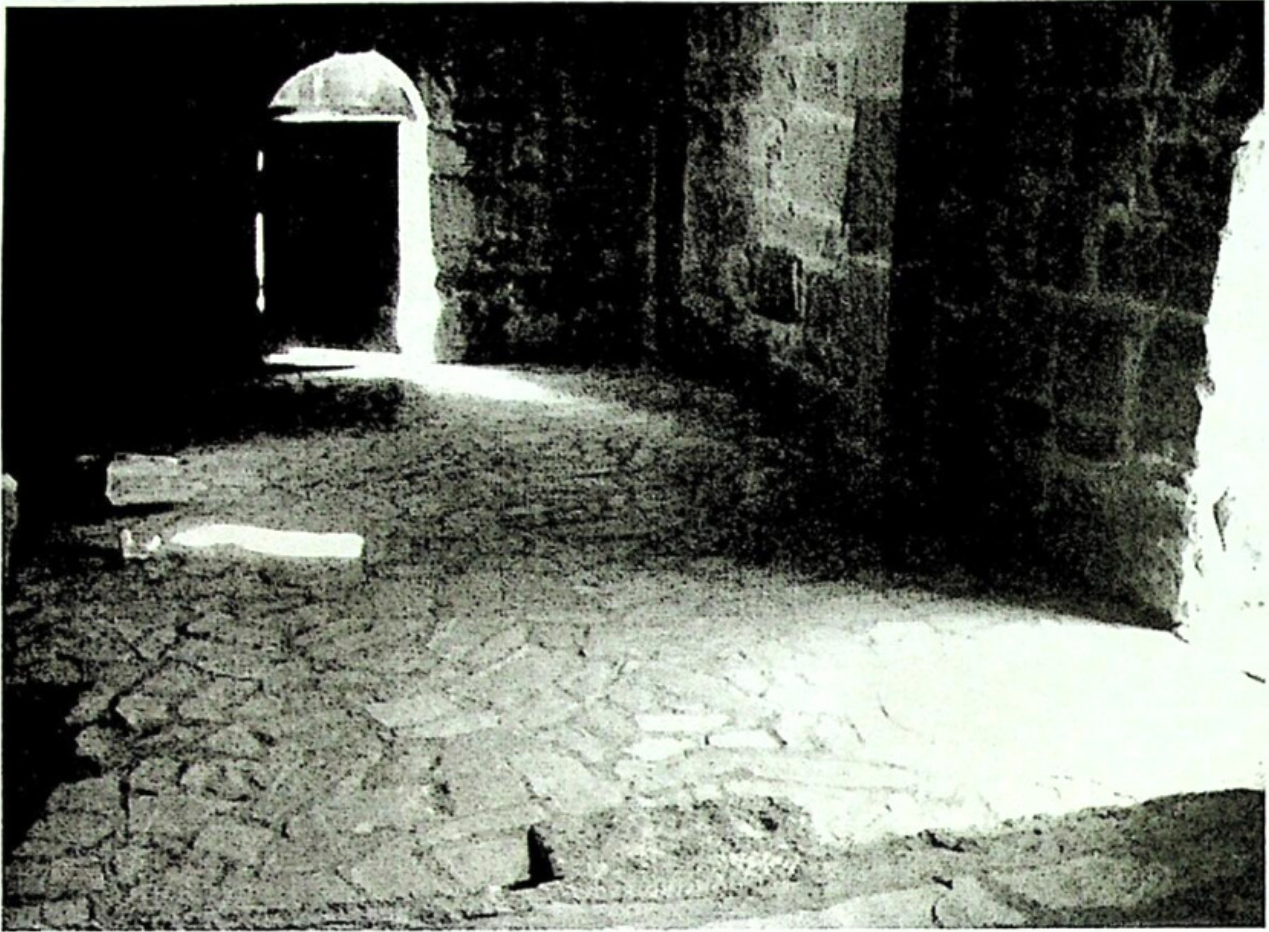
სურ. 7. ტაძრისი. წმ. გიორგის ეკლესია. ინტერიერი აღდგენის შემდეგ, კირით მოლესილი იატაკი

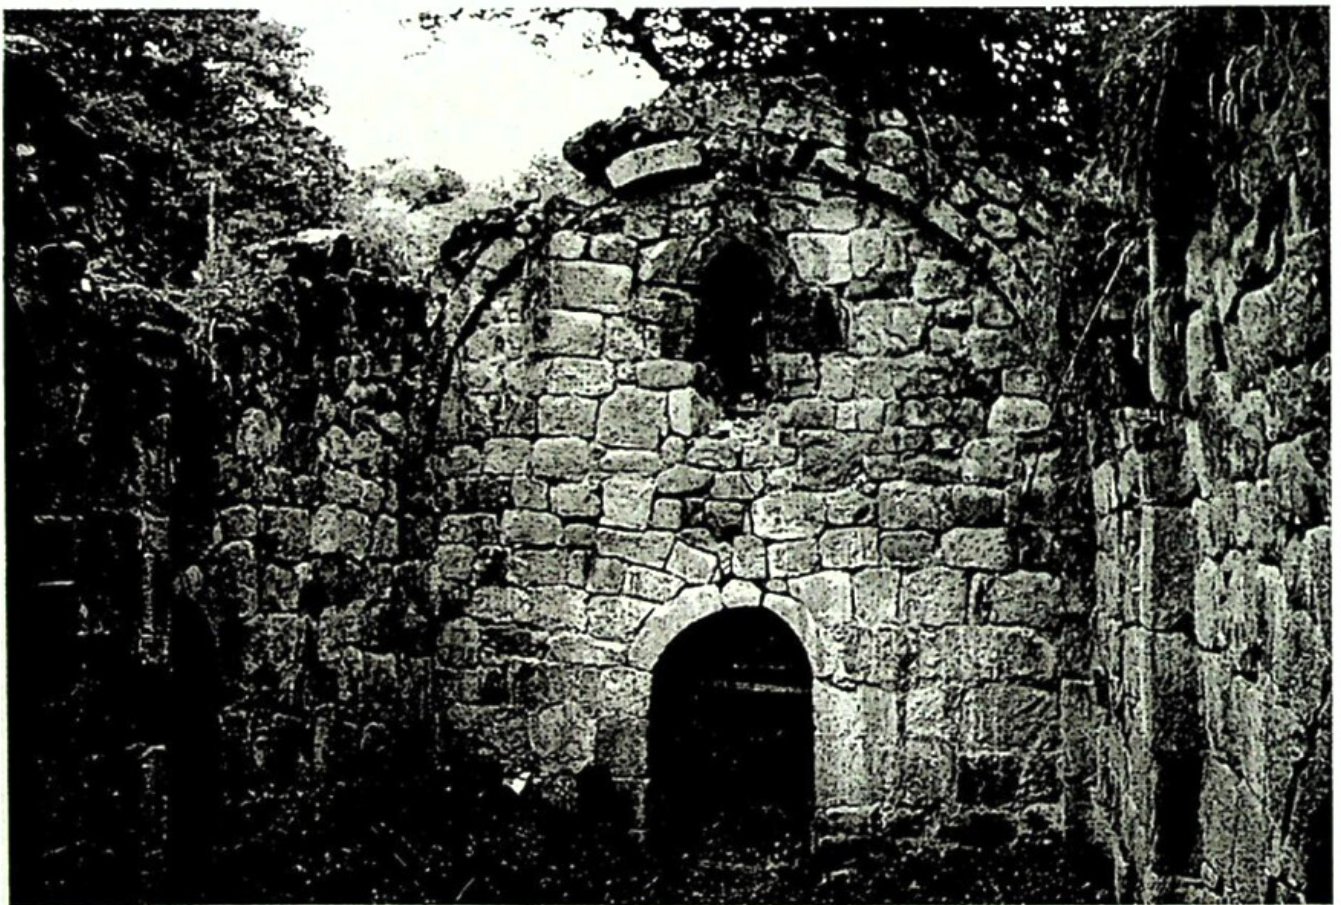
წმ. გიორგის ეკლესიის გაწმენდისა და შესწავლის შედეგად დაზუსტდა სამშენებლო ფენების ქრონოლოგია. დადგინდა თავდაპირველი და შეკეთების შედეგად შეცვლილი არქიტექტურული დეტალები. წყობის ხასიათის მიხედვით მკვეთრად გაიმიჯნა X და XIV-XV საუკუნეების ფენები (სურ. 8). დადგინდა, რომ გადაწყობილია საკურთხეველის ნრდილოეთი კუთხე; ტრიუმფალური თაღი და კუთხე

სურ. 8. ტაძრისი. წმ. გიორგის ეკლესია. ინტერიერი, ხედი დასავლეთით

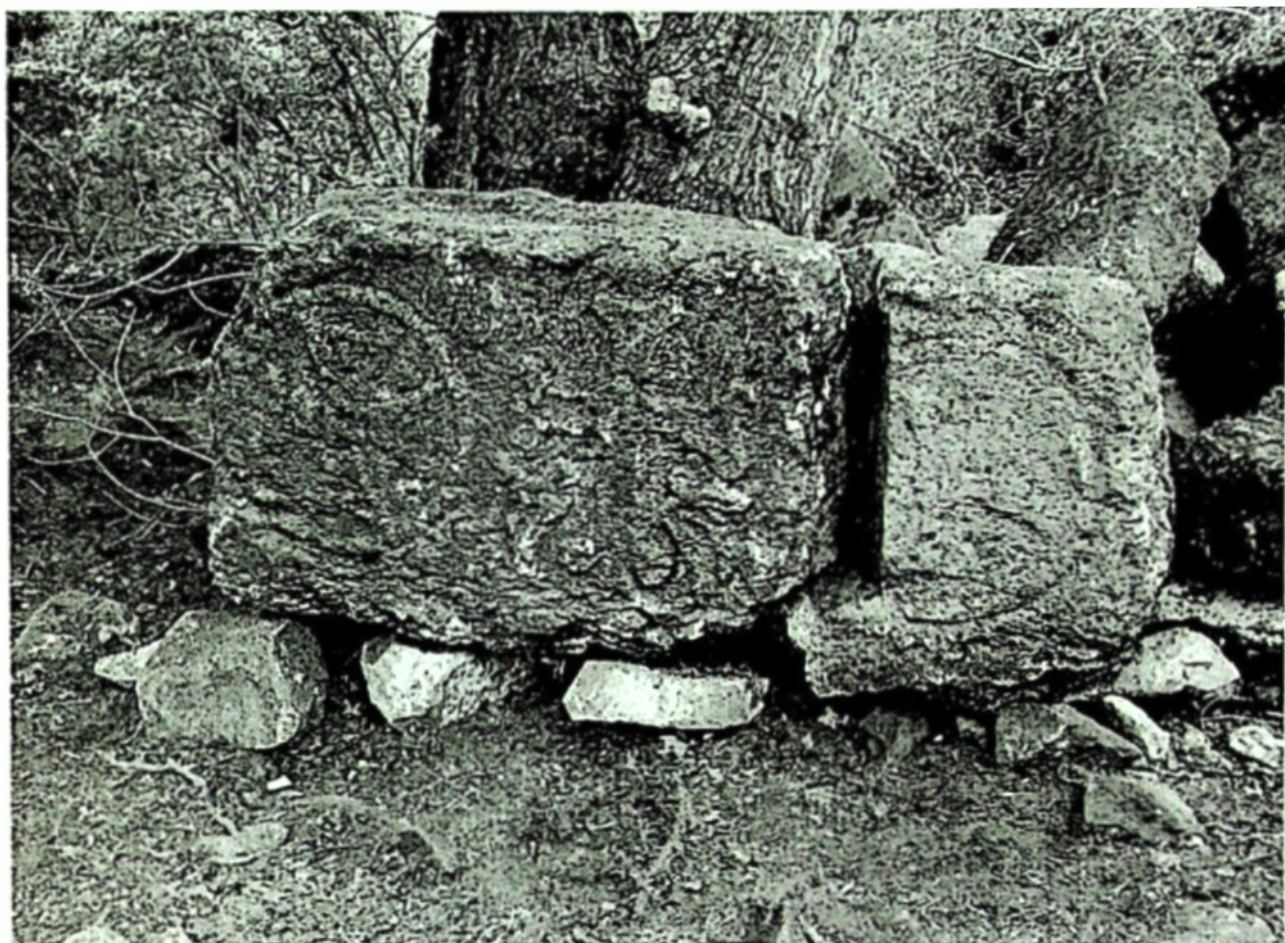
გამოვლენილი მასალიდან განსაკუთრებით საგულისხმოა გრანდიოზული ზომის არქიტრავის ქვა, რომელიც თავიდანვე, ეკლესიის გაწმენდამდე, დასვენებული იყო დასაეღუთი ფახადის წინ, წმინდა მარიამის ეკლესიის სიახლოვეს. არქიტრავის ქვას ცალი ფრთა აკლდა. მაშინვე ნათელი იყო, რომ ზედაპირზე სამი ჯერის კომპოზიცია იყო გამოსახული. ამ ნაკლულ ქვაზე დაცული იყო ამ კომპოზიციის ცენტრალური, ავეალებული ჯერის გამოსახულება და ცალ მხარეს წრეში ჩასმული "ბოლნური" ჯვარი. ნაკლული, ბოლნურჯერიანი ნაწილი, ეკლესიის გაწმენდისას, იქვე აღმოჩნდა, მრავალწლოვან ხის ფესვებში გახლართული, ასე რომ, კომპოზიცია შეიქცა (სურ. 9).

მსგავსი კომპოზიციები ქართულ ქრისტიანულ ხუროთმოძღვრებაში ე. წ. "გარდამავალი ხანის" (VII ს-ის II ნახევარი — X ს-ის I ნახევარი) ბოლო პერიოდში ხდება პოპულარული და არაერთგზის გვხვდება IX-X საუკუნეების მიჯნის ქართულ ეკლესიათა გაფორმებაში. სავარაუდოა, რომ ეს მძლავრი არქიტრავი არა მცირე, წმინდა მარიამის ეკლესიის შესასეღელის დამასრულებელი იყო, როგორც ეკლესიის გაწმენდამდე ევარაუდობდით, არამედ ზომებით და პროპორციებით, გაწმენდის შემდეგ გამოვლენილ, წმ. გიორგის სახელობის ეკლესიის დასაეღუთი მინაშენის ღიობის შემკერული უნდა ყოფილიყო.

მონასტრის ტერიტორიაზე ამჟამინდელი აღდგენა-გამაგრებითი სამუშაოების დაწყებამდე, წმ. მარიამის ეკლესია, პირობითად, სათანადო შესწავლის გარეშე, დათარიღებული იყო X საუკუნით. შეკდომაში შეგვიყვანა ამ ეკლესიის დასაყლეთი შესასყლელის წინ დასყენებულმა ზემოხსენებულმა არქიტრაეის ქვამ, რომელიც ამ შენობის ნაწილად მიეიწინეთ (სურ. 9). ობიექტის სრულფასოვანი შესწავლის საყუქველზე შეიცვალა და დაზუსტდა ამ სამლოცველოს აგების დრო. ტერიტორიის გაწმენდის შედეგად გამოყლინდა, რომ წმ. მარიამის ეკლესიის სამხრეთი კედელი წმ. გიორგის ეკლესიის ჩრდილოეთი ნაეის ჩრდილოეთ კედელზეა დაშენებული, რაც იმაზე მეტყველებს, რომ იგი წმ. გიორგის ეკლესიის ნგრეეის შემდგომ იყო აგებული. გარდა ამისა, დადგინდა, რომ მისი საკურთხეველი მცირე მასშტაბით იმეორებს წმ. გიორგის ეკლესიის საკურთხეველის კომპოზიციას. ეკლესიის საკურთხეველის ნიშების თაღის მოყვანილობაც მთავარი ეკლესიის XV საუკუნეში შეკეთებულ სარკმელთა შიდა პირის მოხატულობის ანალოგიურია. საგანგებოდ აღსანიშნავია ისიც, რომ ამ მცირე დარბაზული ეკლესიის წყობაში იმავე წმ. გიორგის ეკლესიის კარნიზის ქვებია გამოყენებული. ეველა ზემოთ ჩამოთვლილი ნიშნის მიხედვით დაზუსტდა, რომ წმ. მარიამის სამლოცველო წმ. გიორგის ტაძრის დანგრეეის შემდეგ, მისი აღდგენისას იყო აგებული, სავარაუდოდ, ცალკეული ფორმების გათვალისწინებით – XV საუკუნეში.

სურ. 9. ტაძრისი. წმ. გიორგის ეკლესია. დასავლეთ ფასადთან  
აღმოჩენილი არქიტრავის ქვა

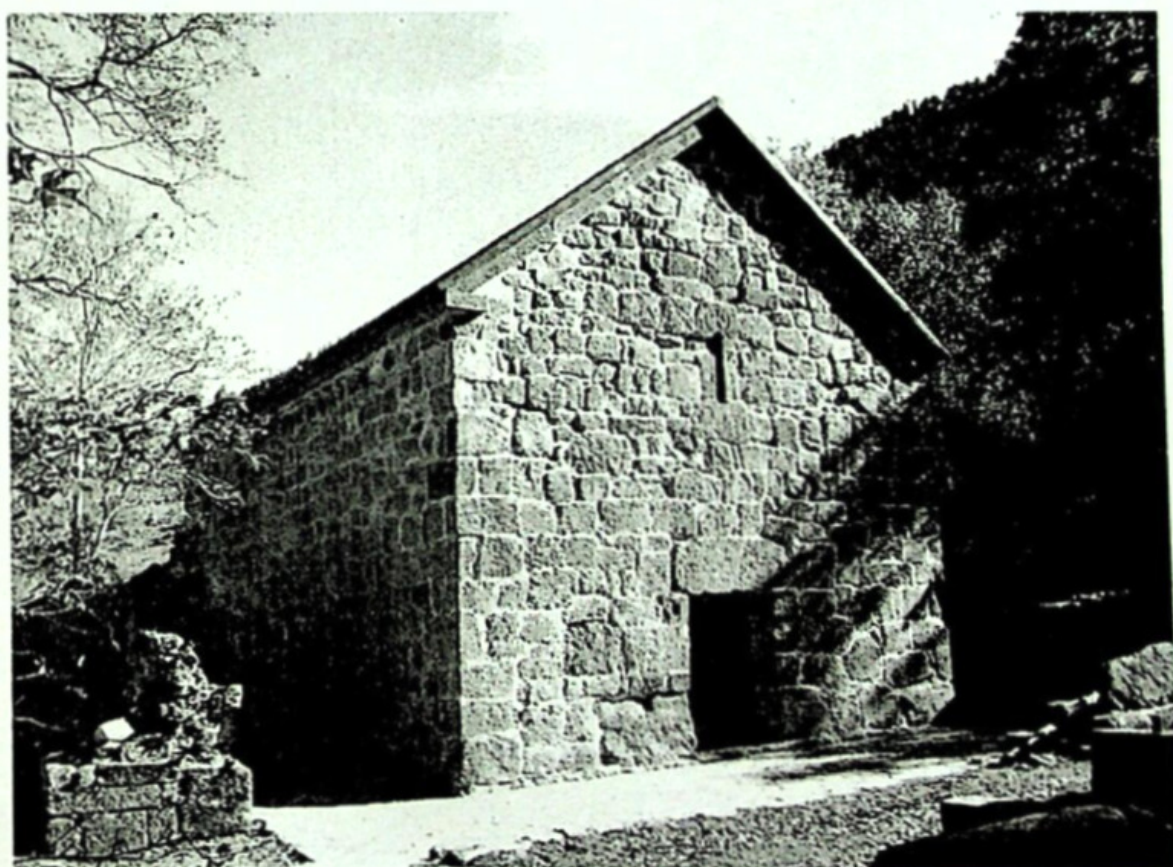
სურ. 10. ტაძრისი. წმ. გიორგის ეკლესია რესტავრაციის შემდეგ,  
ხედი ჩრდილო-დასავლეთიდან

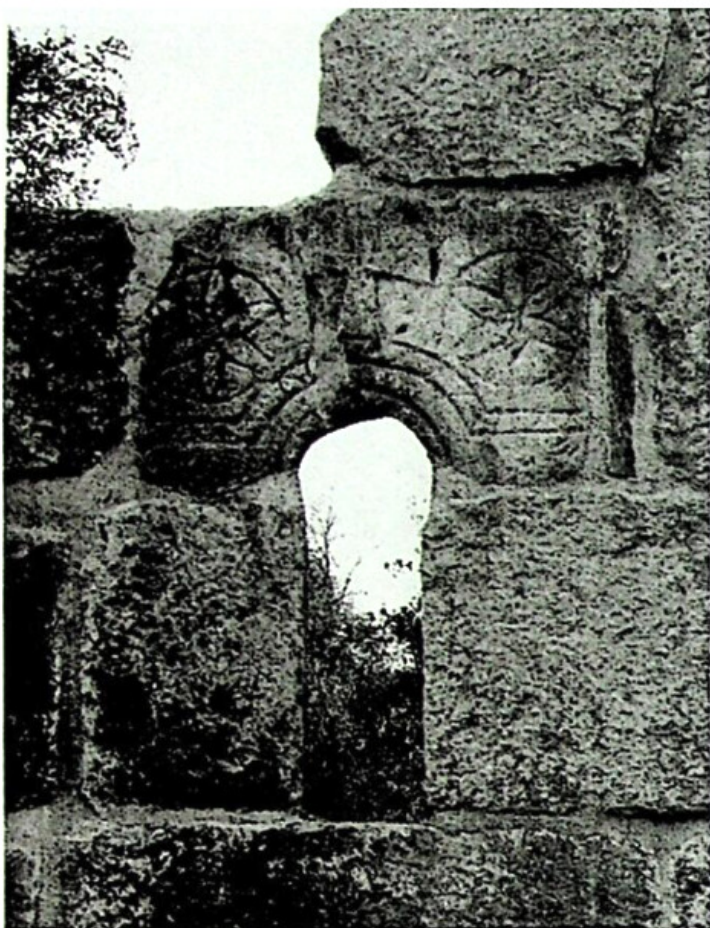
გაწმენდის დროს გამოვლენილ კიდევ ერთ მნიშვნელოვან დეტალს სარკმლის თავსართი ქვა წარმოადგენს. თავსართი ფილის ქვედა მონაკვეთში წარბია ამოტიფრული. წარბის ცენტრში წრეში ჩასმული, ვარდულებით ფლანკირებული "ბოლნური" ჯვარია გამოსახული (სურ. 11) კომპოზიციის ასეთი გადაწყვეტა ასოციაციას ამავე ტაძრის დასავლეთით დაფიქსირებულ, ზემოთ ხსენებულ არქიტრაეთან და დასავლეთი სარკმლის თავსართის კომპოზიციასთან იწვევს. ის, რომ ეს ქვა ორგანულია ძეგლის მხატვრულ-დეკორატიული გადაწყვეტისთვის – ეჭვს არ იწვევს.

სურ. 11. ტაძრისი. წმ. გიორგის  
ეკლესია. აღმოსავლეთი ფასადი,  
სამხრეთი ნავის თავის ადგილზე  
დაბრუნებული სარკმლის თავსართი

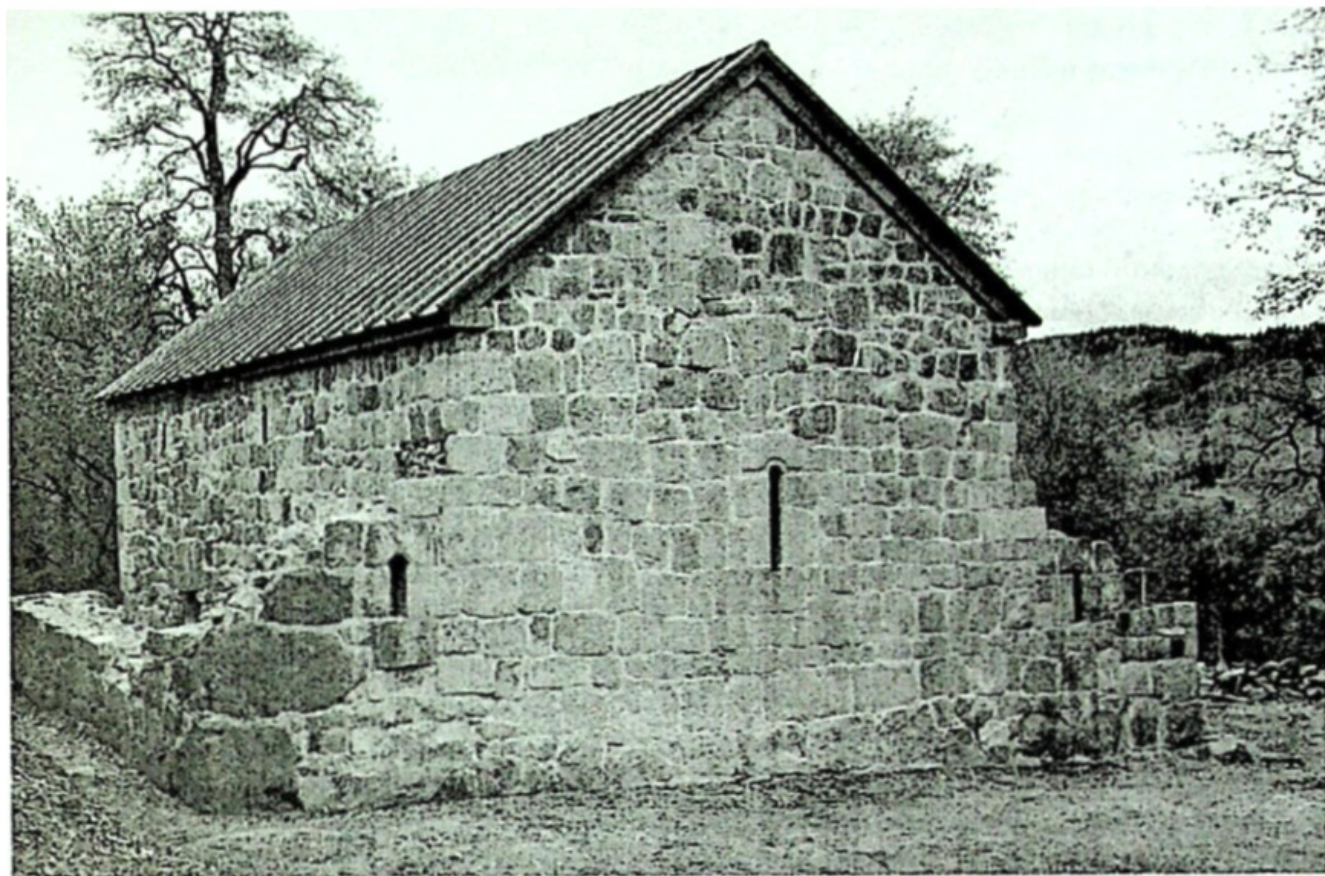
სურ. 13. ტაძრისი. წმ. გიორგის ეკლესია რესტავრაციის შემდეგ,  
ხედი აღმოსავლეთიდან

პროექტით გათვალისწინებული და განხორციელებულია: წმ. გიორგის ეკლესიის გაწმენდა თავდაპირველი დონეების და მიწით დაფარული ფორმების გამოვლენა, დაზიანებული და მორყეული ქვების გადაწყობა, ნაკლული არქიტექტურული ფორმების შევსება; სატრიუმფო და კედლის თალების შევსება-შეკერა, გვერდითა „ეკლესიების“ ახლად გამოვლენილი საკურთხეველის მოხაზულობის ნაწილობრივი შევსება-გამაგრება; გაწმენდის პროცესში აღმოჩენილი არქიტექტურული დეტალებისთვის საკუთარი, თავდაპირველი ადგილის მიხენა (სარკმლის თავსართები და კარნიზის ქვები) (სურ. 13).

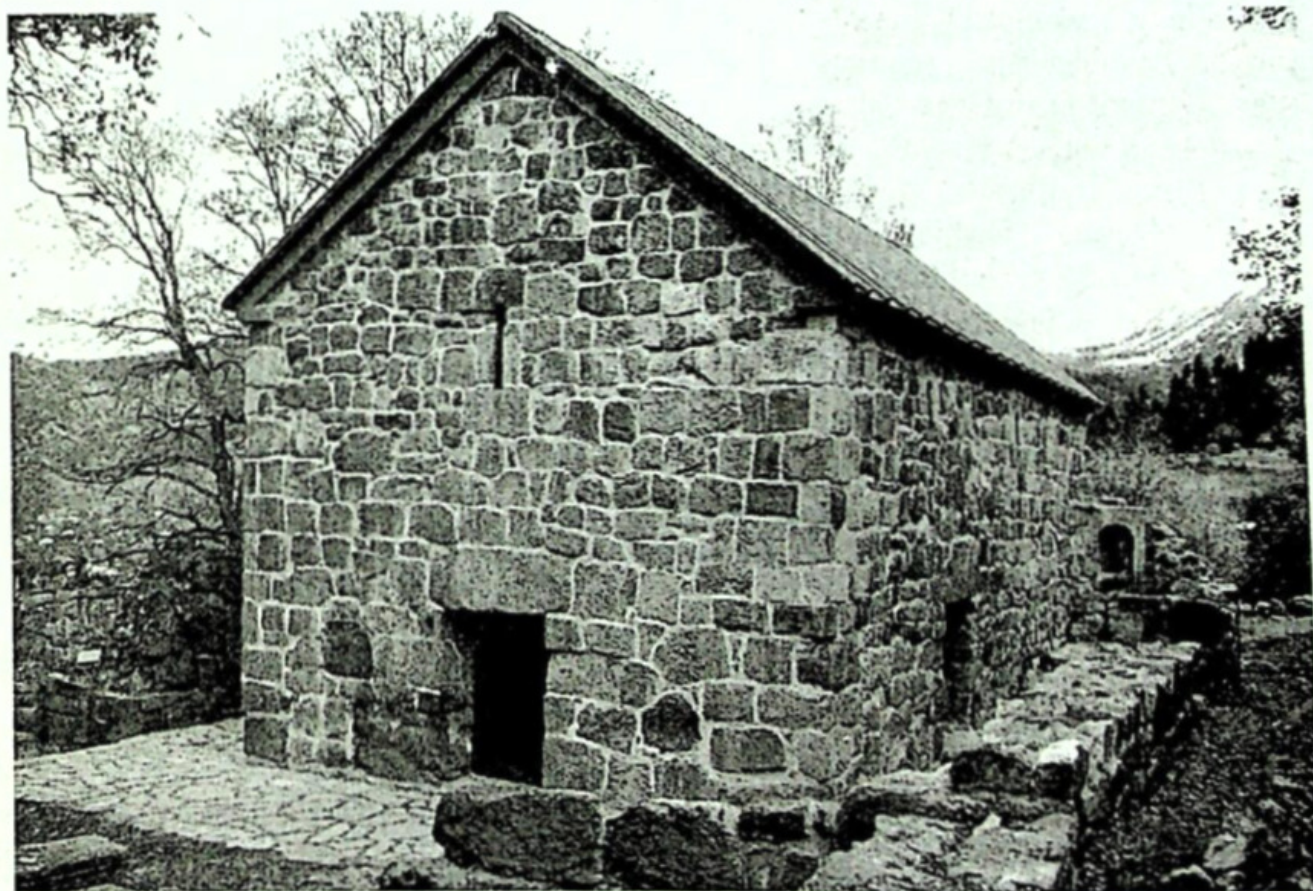
სურ. 14. ტაძრისი. წმ. გიორგის ეკლესია რესტავრაციის შემდეგ,  
ხედი სამხრეთ-დასავლეთიდან
