ლ. ჭილაშვილი

# ა რ ე უ ი

(ისტორიულ-არქეოლოგიური გამოკვლევა)

თბილისი  
„მეცნიერება“  
1991

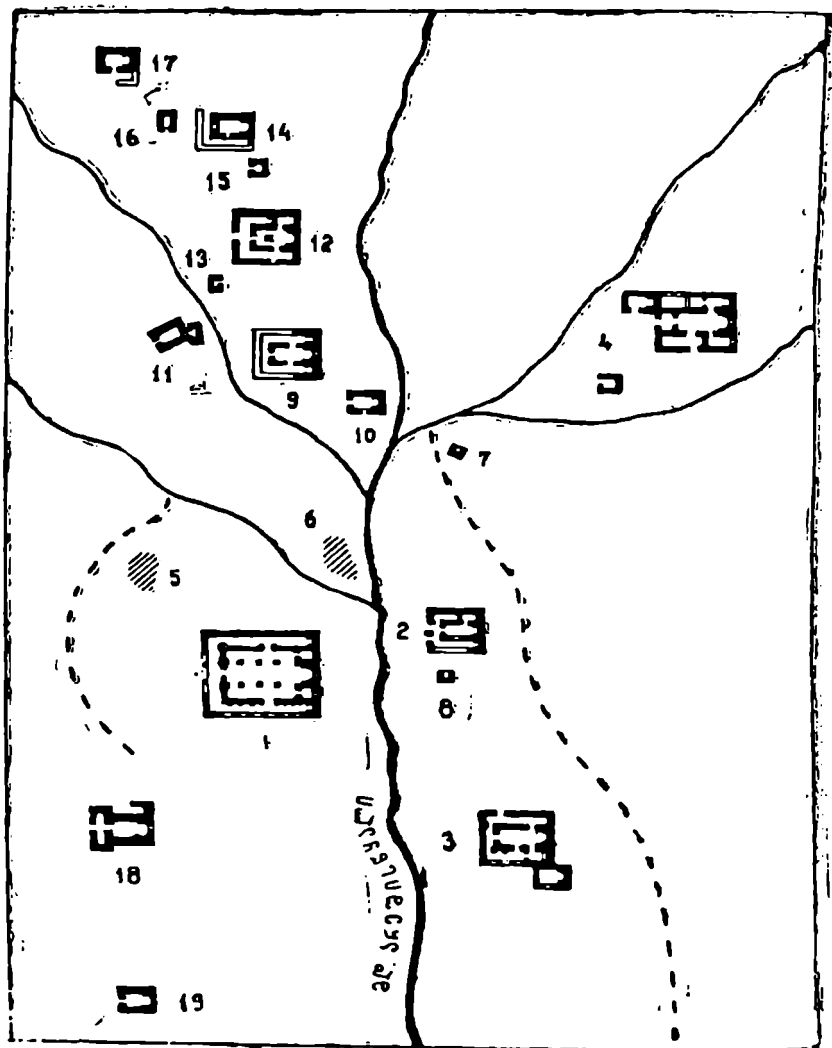
1. არეშის ნაქალაქარის არქეოლოგიური გათხრების სიტუაციური გეგმა: 1. ბაზილიკა; 2. უსახელო ბორცვი; 3. მღინარისპირის ეკლესია; 4. საყდრის ყურის ეკლესია; 5. „17 ჰექტარიანი“; 6. ხერთვისი; 7. კერამიკული ქუჩა, საყდრის ყურის გზაზე; 8. კერამიკული ქუჩა, უსახელო ბორცვთან; 9. ტყის უბანი, ეკლესია № 1; 10. ტყის უბანი, ეკლესია № 2; 11. ტყის უბნის ნასახლარები № 1 და № 2; 12. ტყის უბნის ეკლესია № 3; 13. ტყის უბნის ნასახლარი № 3; 14. ტყის უბნის ეკლესია № 4; 15. ტყის უბნის ნასახლარი № 4; 16. ტყის უბნის ნასახლარი № 5; 17. ტყის უბნის ეკლესია № 5; 18. უსახელო ეკლესია; 19. თელავის ყურის ეკლესია.

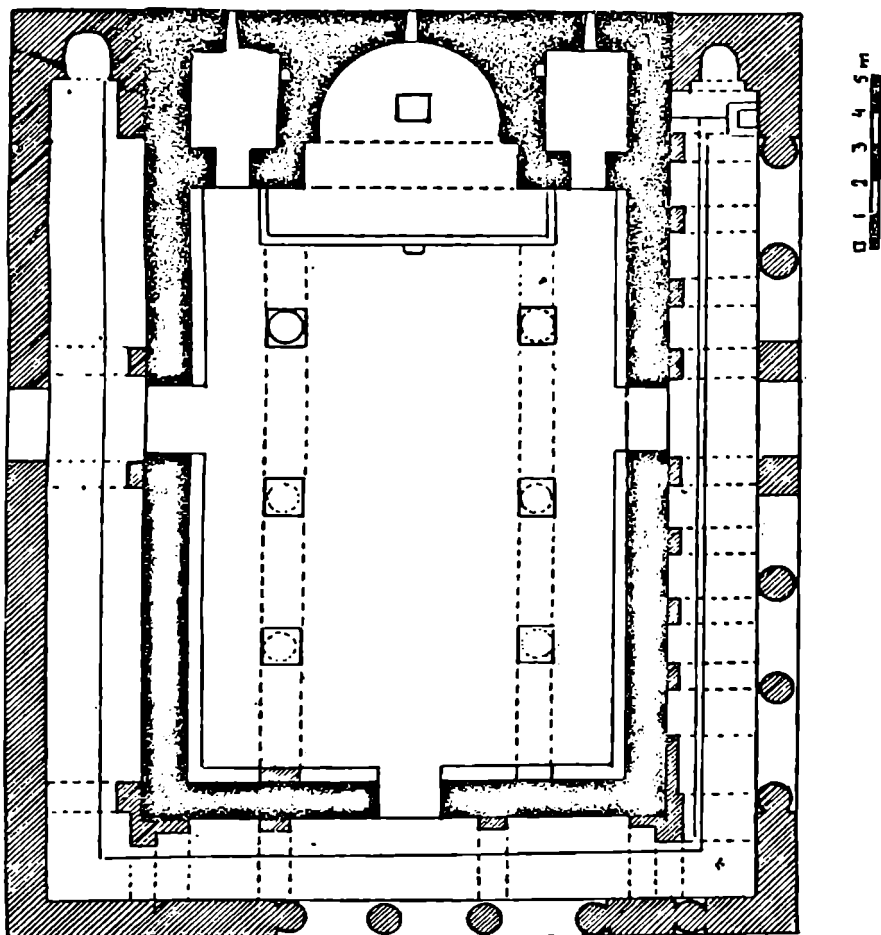
არქის ბაზილიკა. გეგმა (არქ. ბ. მჭედლიშვილი, შ. ციხაძე).

სახე მას საღლაე X საუკუნისათვის უნდა ჰქონდეს მიღებული, თუ არ ჩავთვლით სხვადასხვა სახის გადაკეთებებს. ტაძრის გეგმარებში ორი ძირითადი სამშენებლო ფენა ჩანს. თუმცა დავიწყოთ თავიდან — ძეგლის აღწერით.

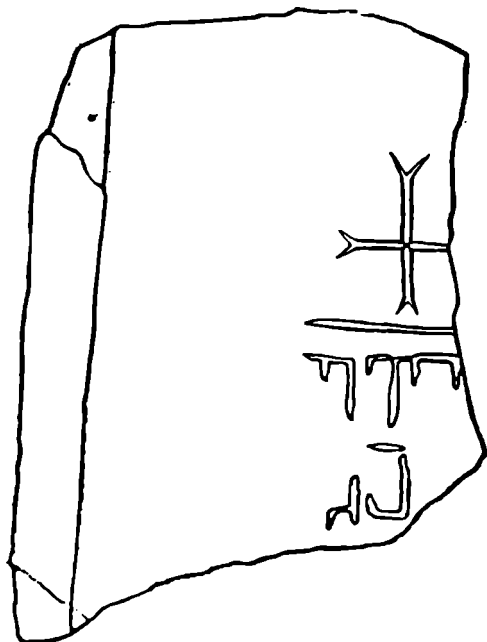
4. ბაზილიკა. კრამიტის ნატეხი ქართული წარწერით.

რამდენიმე ბრტყელ კრამიტზე დაბალრელიეფური წარწერაა გამო-  
სახული. ყველა წარწერა ერთი და იმავე ყალიბით არის მიღებული.  
ეკლესიის გათხრისას ათზე მეტი ფრაგმენტია აღმოჩენილი მეტნაკლები  
სისრულის წარწერით (ტაბ. XXIII, XXIV; სურ. 4, 10). ირკვევა, რომ  
ჯერ კიდევ სველ თიხაზე, კრამიტის დაყალიბებისას, წინასწარ დამზა-  
დებული ყალიბით იღებდნენ ანაბეჭდს და შემდეგ კი გამოწვევდნენ.  
წარწერები ჯვრიანად სამი სტრიქონისაგან არის შედგენილი. პირველი  
რიგი უკავია ჯვრის გამოსახულებას, მეორეზეა სამი ქართული ასოა-

გან მიღებული ლიგატურა. მესამე სტრიქონი უკავია დაქარაგმებულ  
უკუღმა დაშტამპულ ორ ქართულ ასოს, რომლებიც იკითხება საარკის  
ანარეკლით (ჟ' „შეიწყალე“). კრამიტზე ქართული წარწერების არ-  
სებობა ადრეც იყო ცნობილი. წარწერებს ვხვდებით ადრეშუასაუკუ-  
ნეების ანტიფიქსებზე, განსაკუთრებით კი განვითარებული ფეოდალუ-  
რი ხანის ბრტყელ კრამიტებზე<sup>4</sup>. ზოგი მათგანი მსგავსად არეშის კრა-  
მიტებისა, შებრუნებულად არის აღბეჭდილი და საარკის გამოსახულე-  
ბით იკითხება. წარწერები კრამიტებზე ისეთნაირად არის გამოყვანი-

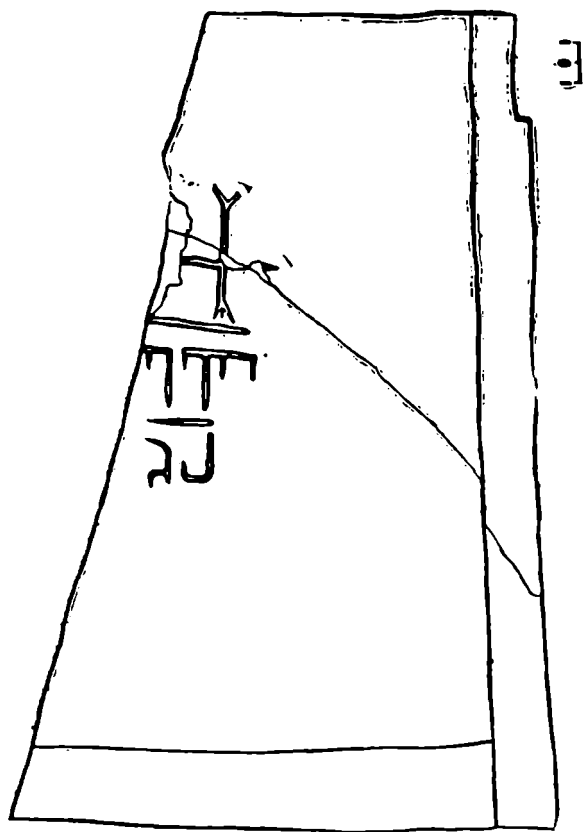
5. კრამიტის ნატეხი ქართული წარწერით.

ლი, რომ ღარიანი კრამიტების დაფარების შემდეგ თავისუფალ გამო-  
საჩენ ადგილზე მოხვედრილიყო და როგორც წარწერების უმეტესო-  
ბიდან ჩანს, შეწყალება ეთხოვნა დამკვეთის თუ ხელოსნის სახელზე.  
შებრუნებული წარწერების ახსნა მეკრამიტე ოსტატის უყურადღე-

ბობის მიზეზით ალბათ არ იქნება მართებული<sup>5</sup>; არეშის ნიმუშის მი-  
ხედვით მეორე სტრიქონი სწორადაა ამოკვეთილი, ე. ი. ხელოსანმა  
მშვენიერად იცოდა რასაც აკეთებდა. თანაც ასეთ სურათს ვხვდებით

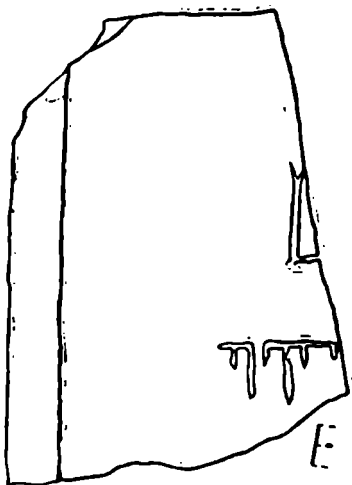
6. ბაზილიკა. კრამიტის ნატეხი ქართული წარწერით.

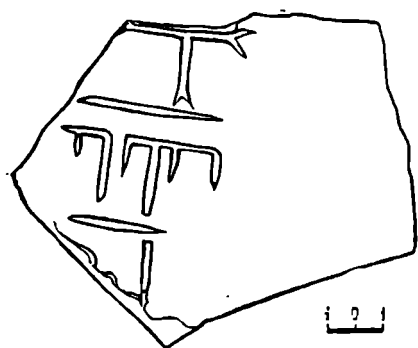
8. კრამიტის ნატეხი ქართული წარწერით.

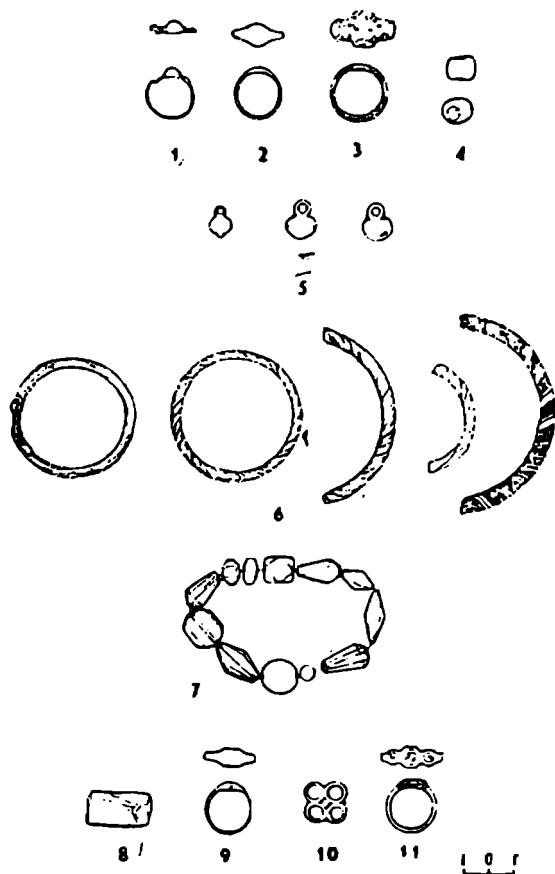
11. ბაზილიკა. სამარხეული ინვენტარი.

დარღვეული სამარხებიდან მომდინარეობს, არის ზუთი ბეჭედი, რაჰ-  
დენიმე სპილენძის საკიდი, მინის სამაჯურები და მძივები.

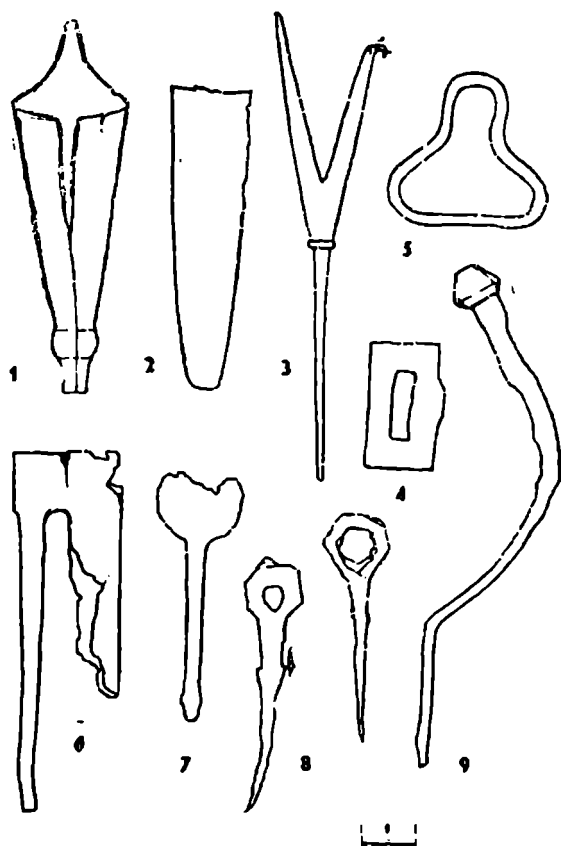
12. რკინის ნივთები ბაზილიკის ტერიტორიიდან

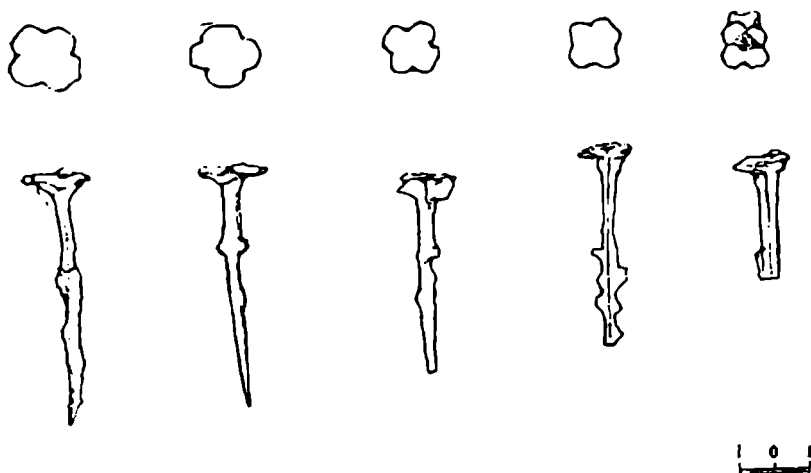
13. რკინის ლურსმნები ბაზილიკის ტერიტორიიდან.

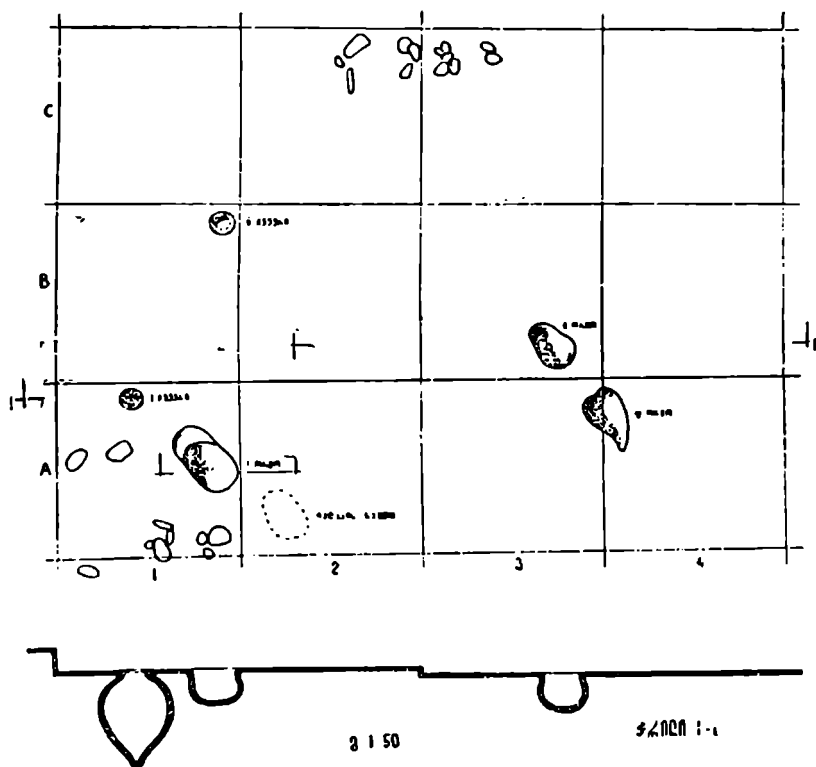
14. „ჩეიდმეტპეტრიანი“. გეგმა (არქ. ნ. ბახტაძე).

გვერდებსაც ირგვლივ, მუქ ყავისფერ ფონზე მარყუჟები აქვს ამოკაწრული, ყავისფერ ფონზე ამოკაწრულია წრე და შიგ ასეთივენაირად ამოკაწრულია ქართული ასო „ყ“ (1641, ტაბ. XXXII—3). ორთავე დონეზე გვხვდებოდა ბრტყელი, გვერდებაკეცილი და ლარიანი, ხშირად რელიეფურად შემკული არეშის ნაქალაქარის სხვა უბნებზე დადასტურებული ნიმუშების ანალოგიური კრამიტების ნატეხები. აქვე ორი საშუალო ზომის ქვევრი იყო ჩადგმული, რაც სამეურნეო სათავსის, შესაძლოა, მარნის არსებობას გვაგულისხმებინებდეს (სურ. 14).

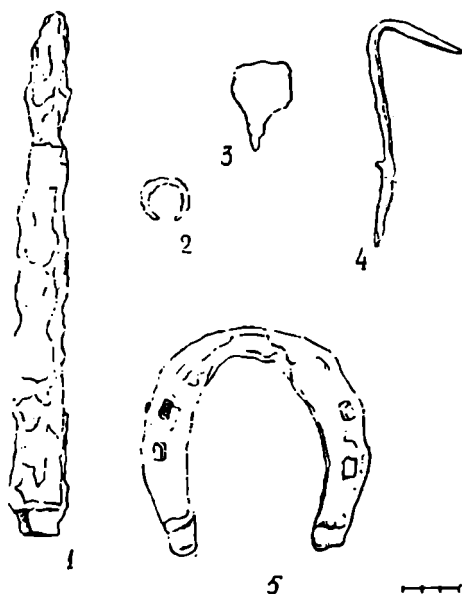
15. რკინის ნივთები „ჩვიდმეტეტრიანიდან“.

მასა და განაწილებაში არავითარი სისტემა არ შეიმჩნევა. ორმოებში დადასტურებულია უსისტემოდ ჩაყრილი სხვადასხვა ჭურჭლის ნაწილები, კრამიტის, მინის სამაჯურების, ასევე რკინის დანის ნატეხები. განსაკუთრებით საინტერესო ორმოებში აღმოჩენილ ნივთთაგან არის თანამედროვე ფორმის ცხენის ნალი (I ორმო, სურ. 15). მწევანედ მოჭიქული ნიჟარისებური ჭრაქი (II ორმო), ინკრუსტირებული მინის სამაჯურის ნატეხი (II ორმო), ნაკლული ხელადა (1671, III ორმო, ტაბ. XXXII—1), დიდი ზომის ქოთანის (1636, ტაბ. XXX—2) და სხვ. ორმოებში გვხვდებოდა ნახშირი, საქონლის ძვლები და მოზეილილ თიხის გროვები.

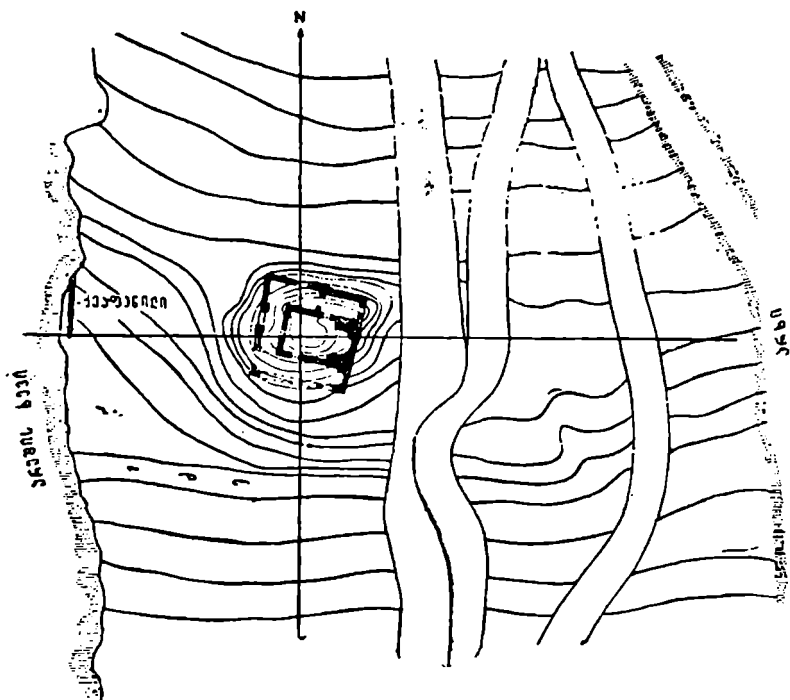
16. უსახელო ბორცი. თვალზომითი გეგმა (არქ. ნ. ბახტაძე).

ქვეშ გამოჩნდა ნაგებობის ერთ ფენად დალაგებული რიყის ქვის საფუძველი, რაც ალიზით ნაგები შენობებისათვის არის ღამახასიათებელი — ქვის ძირა წყობას აგრძელებდნენ ალიზით. მართლაც, ნაგებობის დასავლეთ კედელზე გამოჩნდა ალიზის რამდენიმე რომბისებური აგური. მსგავსი აგურების ნატეხები გვხვდებოდა კორდოვან ფენაშიც. მაშასადამე, უტყუარი შთაბეჭდილება რჩებოდა, რომ ბორცი მოი-

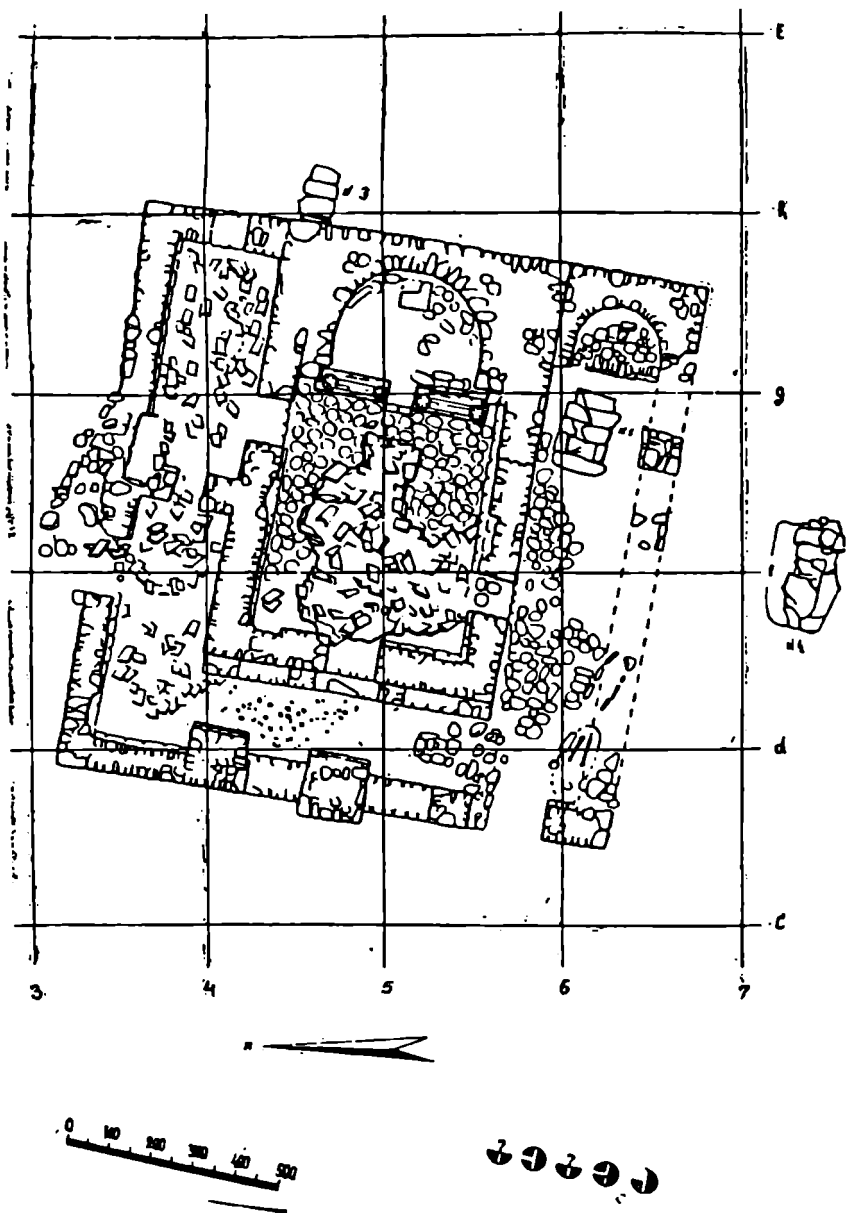
17. უშაბულოს ბორცვი. ეკლესიის ფიქსაციური სურათი გათხრებისას (არქ. ბ. გვედ-ლიშვილი).

გადაშიგ ჩაქრილი იყო სამარხებით. ამდენად, გათხრების წარმოებისას პირველ რიგში პრეპარირებულ იქნა ჩანგრეული სახურავი და მისი ალაგების შემდეგ გამოჩნდა ნაგებობის თითქმის მთლიანი კონტური — რიყის ქვით ნაგები სამეკლესიანი ბაზილიკა (სურ. 17).

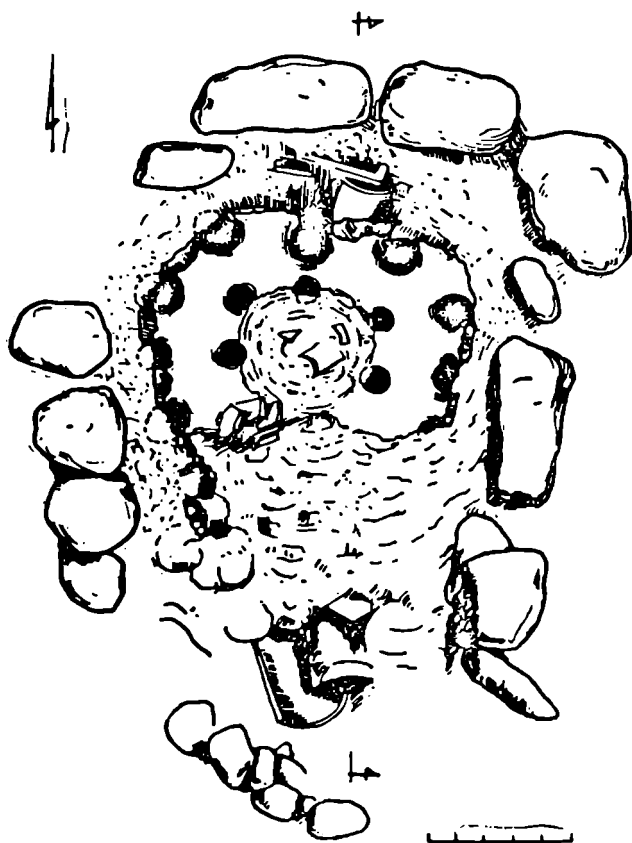
19. უსახელო ბორცვი. კერამიკული ქურის გავზა (არქ. ბ. შვედლიშვილი).

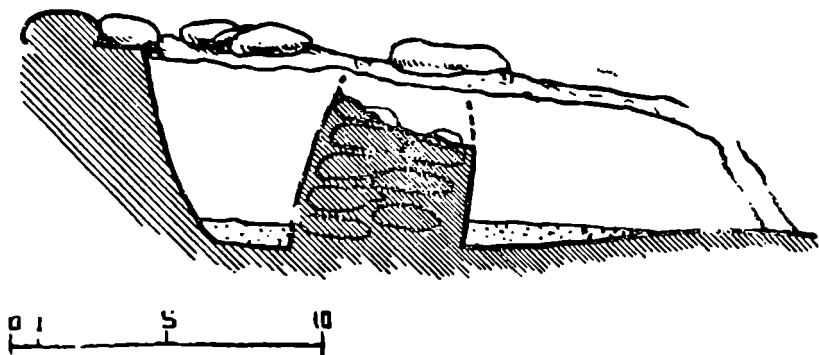
20. უსახელო ბორცვი. კერამიკული ქურის კრლი (არქ. ბ. მკედლიშვილი).

არეშის მახლობლობაში კერამიკული ქურა გათხრილია ძველი გავაზის ტერიტორიაზე სამეზასთან<sup>22</sup>. კერამიკული ქურები ორი ძირითადი ნაწილისაგან შედგება: ერთია საცეხლე განყოფილება, მეორე — სადაც გამოსაწვავად გამზადებულ ქურქელს აწყობდნენ. როგორც წესი, ქურებთან ჩნდება ხოლმე ან უშუალოდ პროდუქცია ან წუნი და გადანაყარი მასალა. ხშირად ეხვდებით წარმოებასთან დაკავშირებულ ნივთებს — სამფეხებს, სოლებს და სხვა, რაც საცნაურს ჰყოფს ქურის დანიშნულებას. ქურის ზომების მიხედვით ძნელი არ

არის დადგენა, რა სახის ქურქლეული გამოიწვებოდა ქურაში. მაგალითად, უამრავი ნახევარფაბრიკატის, ნამზადისა და წუნის მიხედვით თბილისში გათხრილ ქურებში წვადნენ საშუალო ზომის ქურქლეულს. აქედან გამომდინარე თბილისური ქურები საშუალო ზომისანი იყვნენ. ძველი გავაზის (სამების) ქურა, ჩემი აზრით, მისი განსაკუთრებული გაბარიტების გამო (დიამეტრი 2,95 მ-ია) დიდი ზომის ქურქლების — ქვევრების, თონეების გამოსაწვავად იყო განკუთვნილი. რაც შეეხება არეშის ქურას, ის რომ ექსპლუატაციაში იყო ნამყოფი, უდავოა, რადგანაც ძლიერ იყო შემორჩენილი ცეცხლის კვალი, რაიმე გეში კი რაც დაათარიღებდა მას და განსაზღვრავდა კონკრეტულ ფუნქციას — რაგვარი პროდუქცია მზადდებოდა აქ, არ გაგვაჩნია. როგორც

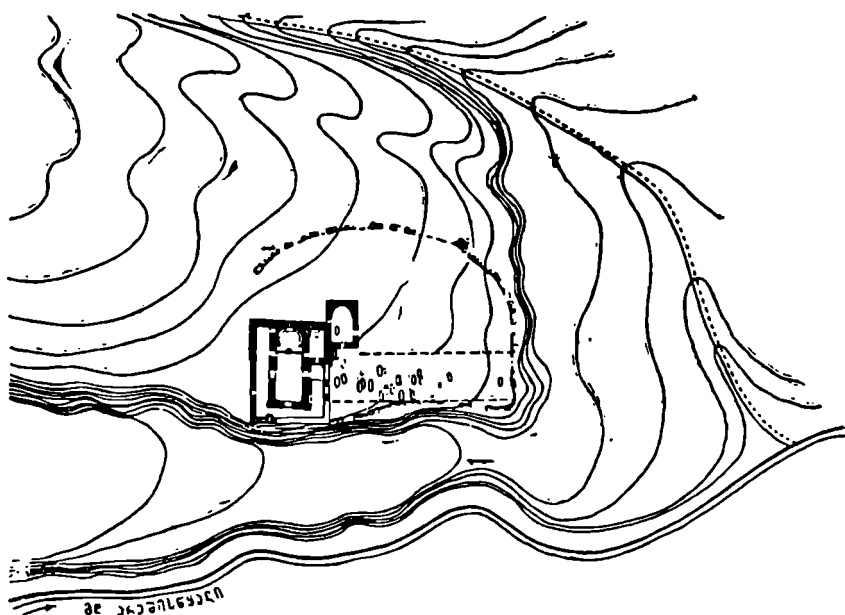
21. მდინარისპირის ეკლესიის კომპლექსი (არქ. ნ. ბახტაძე).

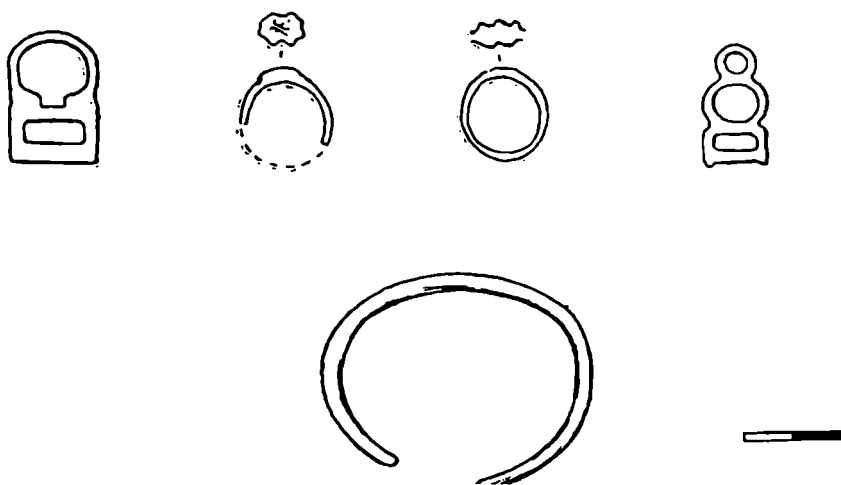
22. მღინარისპირის ეკლესიის სამარხეული ნივთების ნაწილი.

რაც შეეხება ლითონის ნაწარმს, ისიც ძირითადად სამკაულებით არის წარმოდგენილი. შეიძლება აღვნიშნოთ სპილენძის ბეჭდები რელიეფურად დამუშავებული რგოლით (1578, სურ. 22—3) და ბრტყელ-ფარაკიანი (1527, სურ. 23—2), სპილენძის აბზინდა (1488, სურ. 23—

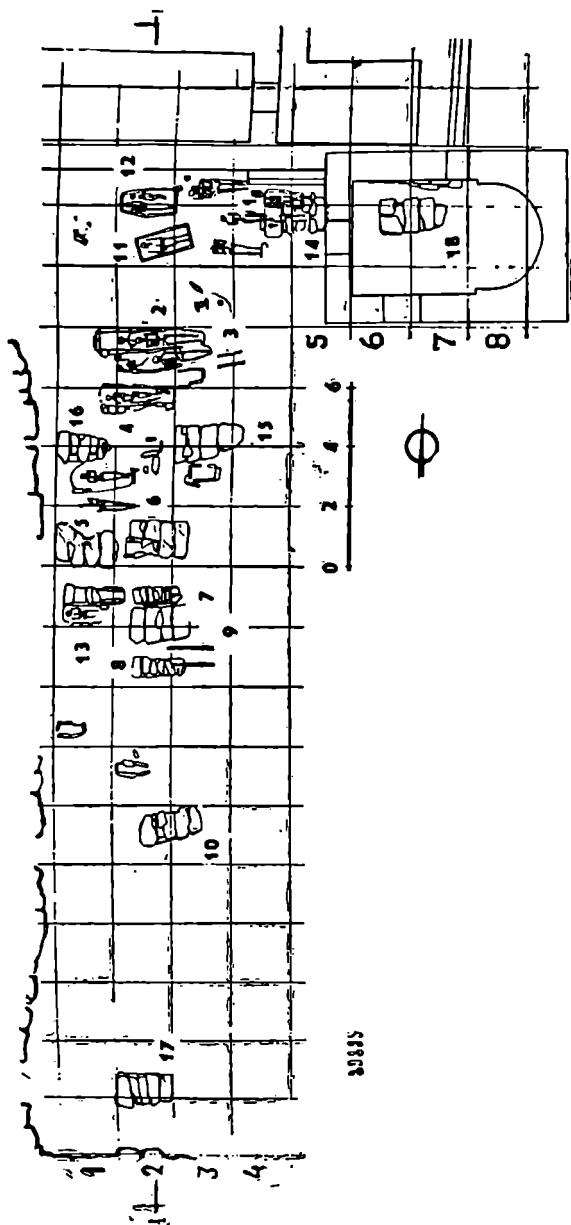
17 23. მდინარისპირის ეკლესიის საშროფანი. გეგმა და კრილი (არქ. ნ. ბახტაძე).

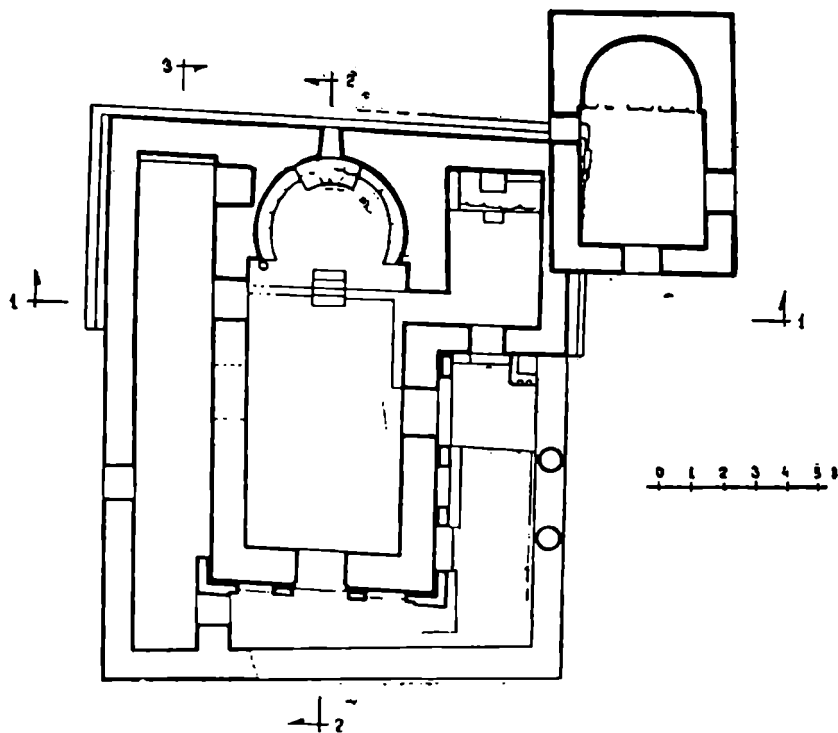
24. მღინარისპირის ეკლესიის გეგმა (არქ. ნ. ბახტაძე).

მიუხედავად ეკლესიის, ერთი შეხედვით, ნაცნობი იერისა, რაც მას აახლოებს სამეკლესიან ბაზილიკებთან, მეტად თავისებური ნიშნები აქვს, რითაც სამეკლესიანი ბაზილიკების განსხვავებულ ტიპზე მიგვანიშნებს. ამას კი გზადაგზა შევხებით.

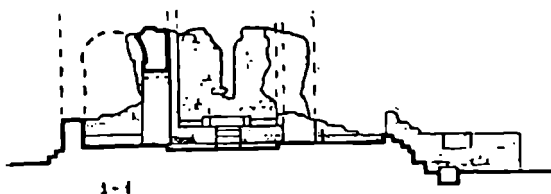
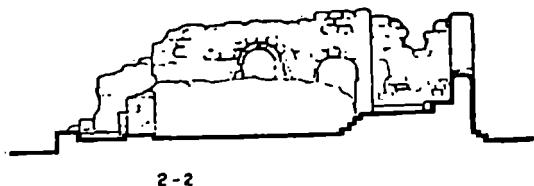
25. მღინარისპირა ეკლესიის კრილი (არქ. ნ. ბახტაძე).

აფსიდის ნახევარწრეს შემოუყვება ქვისავე ჩამოსაჯდომი. აბსი-  
დის სიღრმე 3,2 მ-ია. სარკმლის ქვეშ უშუალოდ კედელზე მიდგმულია  
ქვებით ნაშენი მორკალული ფორმის ტრაპეზი. საკურთხეველი დარბა-  
ზისაგან გამოყოფილია არამარტო შემალღებული ბაქნისა, არამედ აგუ-

ჩის კანკელითაც, რომლის ნაშთიც დაფიქსირებულია ჩრდილოეთ კუთხეში. ტრაპეზის წმენდისას დუღაბიდან ამოვიღეთ რამდენიმე ნატეხი თიხის ლანგრისა, რომელიც ადრე შუა საუკუნეებით შეიძლება დათარიღდეს; რაც შეეხება კანკელს, ის არეშის ბაზილიკის მსგავსად აგურისა უნდა ყოფილიყო. შემორჩენილია რვაკუთხა აგურების ნატეხები და ასევე ორი ცალი მთელი აგურიც (გვერდების სიგანე 8 სმ. გვერდებს შორის მანძილია 22 სმ, ტაბ. LIX—1), რის მიხედვითაც შეიძლება წარმოვიდგინოთ არეშის ბაზილიკის მრგვალი სვეტებისაგან განსხვავებით რვაკუთხა სვეტები სვეტებშორის არსებული ტიხრებით.

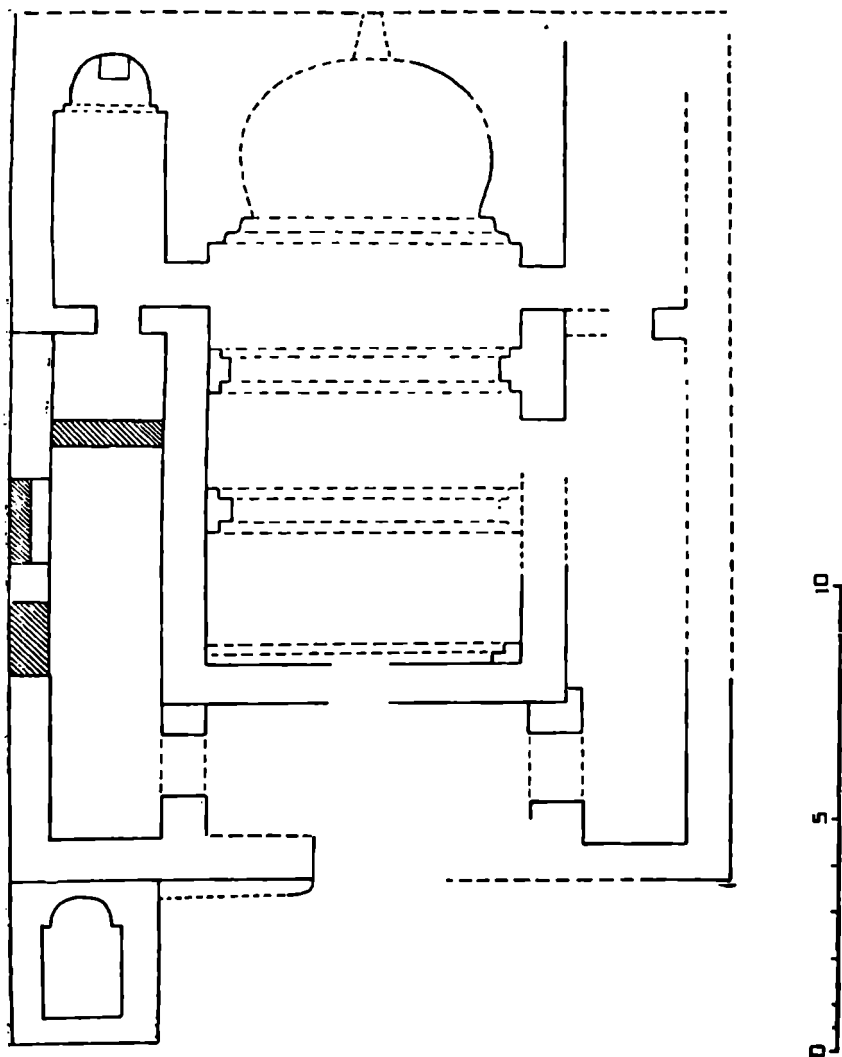
26. საყდრის ყურის ეკლესიის გეგმა (არქ. ბ. შვედლიშვილი).

საკურთხეველს რამდენჯერმე გადაკეთების აშკარა კვალი ემჩნევა. პირველი ცვლილება იატაკის დონის აწევასთან და კანკელის მოწყობასთან არის დაკავშირებული. სხვათაშორის ასეთი ცვლილება ზემოთ განხილულ არეშის ყველა ძეგლზე არის დადასტურებული, რის მიზე-

ზებსაც დასკვნით ნაწილში შევხებით. ასეა თუ ისე საყდრის ყურის ცენტრალური ეკლესიის საკურთხეველი გარკვეულ დროს განიცდის გადაკეთებას: აწეულ იქნა საკურთხეველის დონე; ის აბსიდის სამწახნაგა კუთხეებთან გადაიტხრა და მოეწყო კანკელი; არსებული ჩამო-

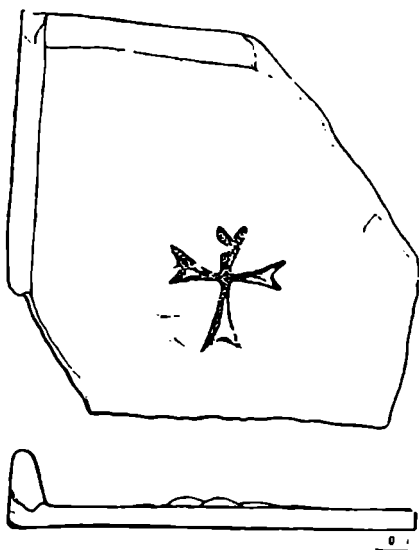
27. საყდრის ყურის ეკლესია. კრამიტის ნატეხი ჯვრის რელიეფური გამოსახულებით.

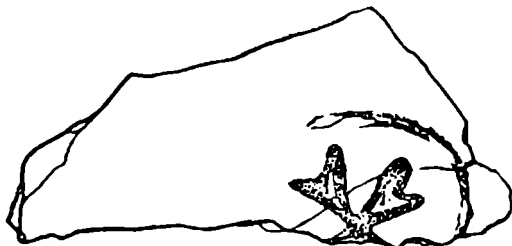
28. კერამიკის ნატეხი ჭვრის რელიეფური გამოსახულებით.

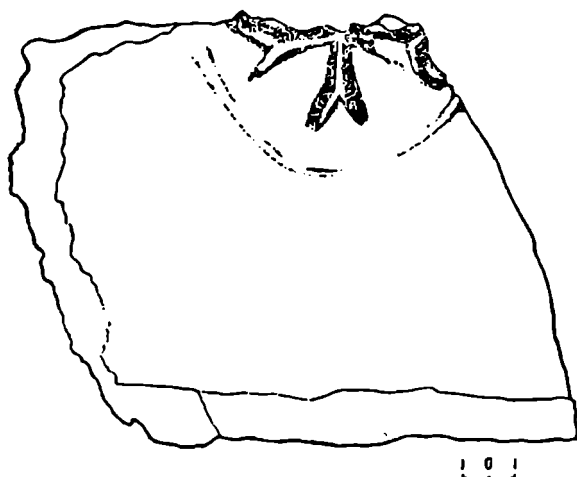
29. კრამიტის ნატეხი ჯვრის რელიეფური გამოსახულებით.

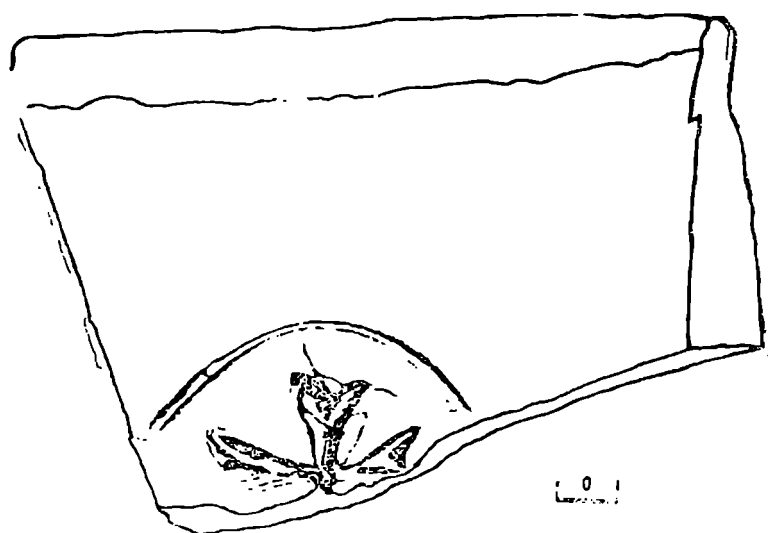
30. კრამიტის ნატეხი ჯვრის რელიეფური გამოსახულებით.

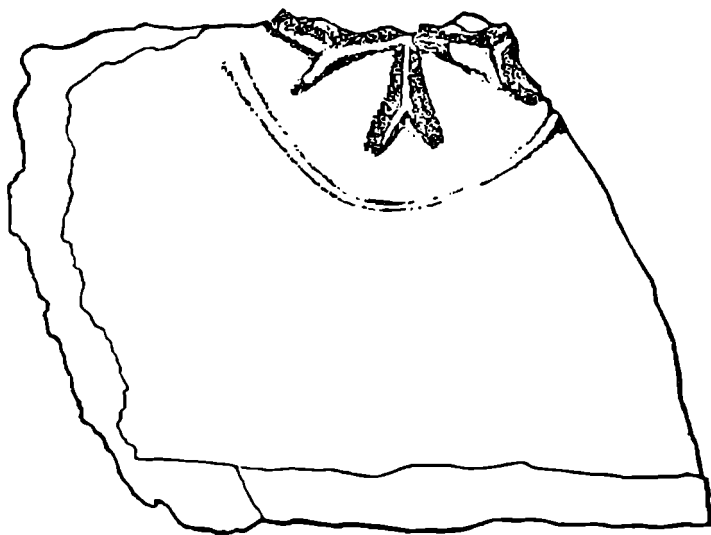
31. კრამიტის ნატეხი ჯვრის რელიეფური გამოსახულებით.

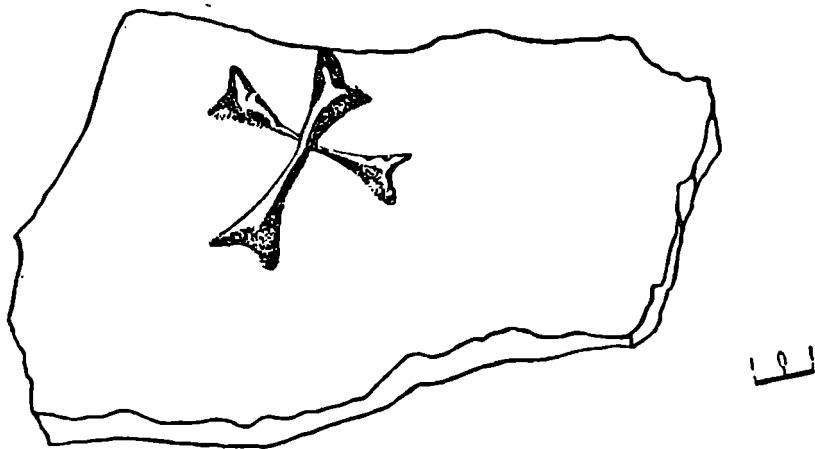
32. კრამიტის ნატეხი ჭვრის რელიეფური გამოსახულებით.

ასეთივე დასკვნა შეიძლება გაკეთდეს ბრტყელი კრამიტების მიმარ-  
თაც. ისინი განსხვავებულები არიან ზომებითაც და ორნამენტებითაც.  
სიგრძე მერყეობს 33—37 სმ შორის. განიერი ბოლოა 24,5—28,5 სმ,  
ვიწრო — 20—24 სმ. ზოგ მათგანზე, იმ ადგილზე, რომელიც არ იფა-  
რებოდა ღარიანი კრამიტით, რელიეფური ჭვრებია გამოსახული (852).  
ჭვრები ერთი ყალიბით არ არის მიღებული, ზოგი მათგანი ზემოდან  
ნახევარწრიული რელიეფით არის დაგვირგვინებული (სურ. 27—31).  
ჭვრები ერთნაირი ფორმისაა და ზომისა (სიგრძე 7,8 სმ). არათანაბარ-  
მკლავებიანია, ბოლოები გაპოხილი აქვს (ტაბ. LXVII—2; სურ. 32—  
33).

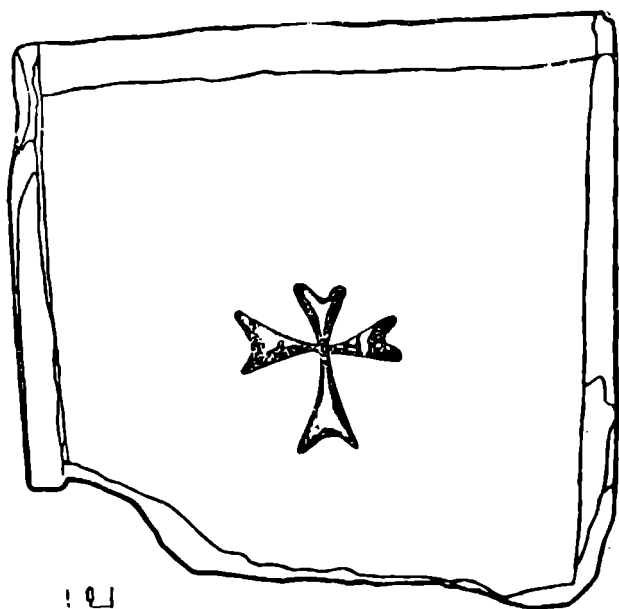
33. კრამიტის ნატეხი ქვრის რელიეფური გამოსახულებით:

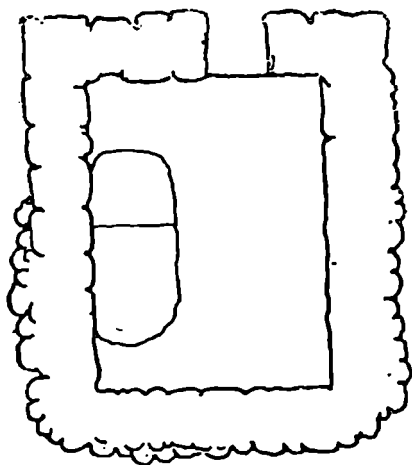
34. საყდრის ყურის ეკლესია. „აკლდამა“. გეგმა დ კრილი (არქ. ბ. მკედლიშვილი).

ეკლესიის ირგვლივ არსებული საეკვო ადგილების დაზვერვის მიზნით გათხრილ იქნა მცირე ზომის ოთხკუთხა ნაგებობის ნაშთი, რომელსაც პირობითად ვუწოდეთ „აკლდამა“. იგი ეკლესიის ჩრდილოეთ-დასავლეთით ათიოდე მეტრის დაშორებით მდებარეობს. მიწის ზეეით 0,5 მ სიმაღლეზე მოჩანდა ოთხკუთხა ნაგებობის ნაშთი, ზომით  $4,40 \times 3,4$  მ, დამხრობილი დასავლეთ-აღმოსავლეთის ხაზზე (სურ. 34).

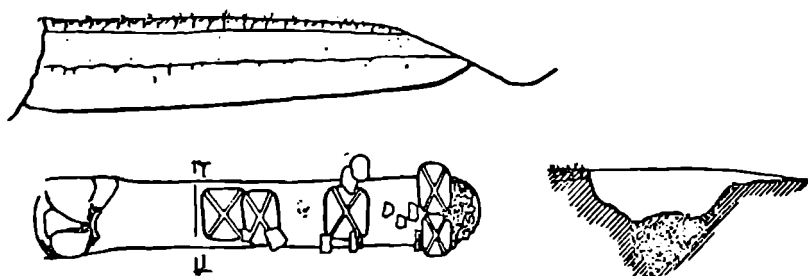
სხვ.). როგორც ითქვა, აღმოჩენილი თიხის ჭურჭლების უდიდესი უმეტესობა მსხვილკეციან ნაწარმს ეკუთვნის. ამაზე მიუთითებს აქ დადასტურებული ჭურჭლების რამდენიმე ათასი ნატეხი, რომელთაგანაც შემორჩენილი ძირების მიხედვით, ზუთი-ექვსი საშუალო ზომის ქვევრა შეიძლება ვივარაუდოთ. დადასტურებული ერთგვაროვანი კერამიკული ნაწარმის გამო საფიქრებელია ქურა ქვევრების გამოსაწვავად იყო გამოიზნული.

35. კერამიკული ქურის გეგმა და კრილი (არქ. ბ. მკედლიშვილი).

On the road leading from the river to the church a big kiln for earthenware vessels was uncovered (fig. 35); which could be dated to the 7th—9th cc. Not far from the kiln two bronze square bracelets, a piece of a similar bracelet and a ring (pl. LXXIII) were found. However neither the date nor the origin can be determined.

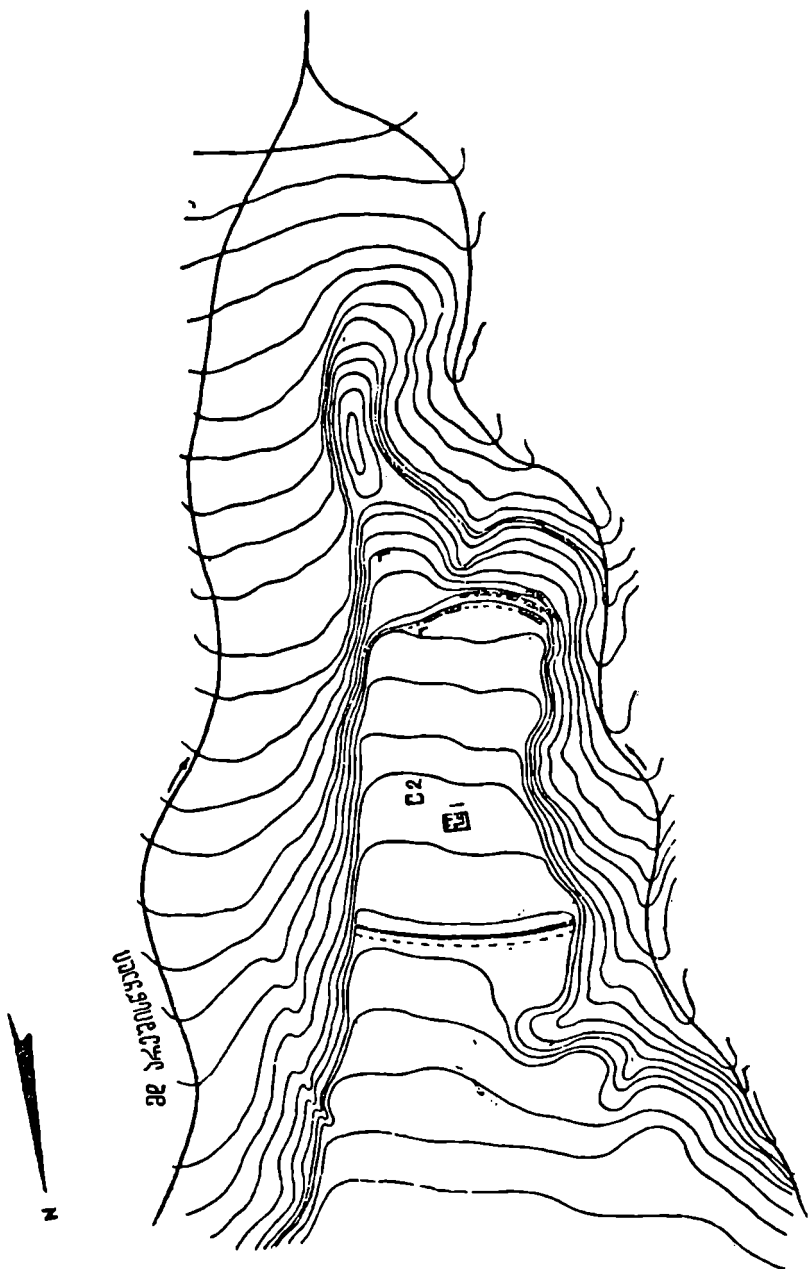
36. ტყის უბნის სკემა (არქ. ნ. ბაბტაძე).

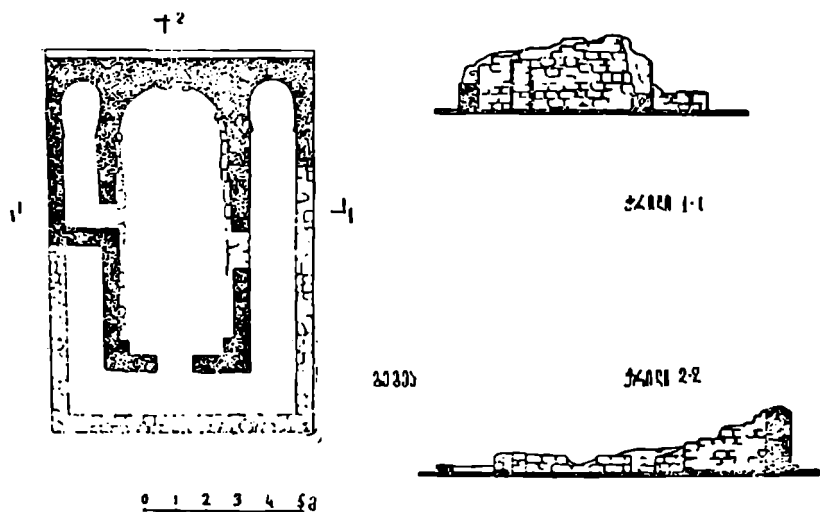
ეკლესიის გეგმარება, გათხრა-გაწმენდის შემდეგ, მცირედენ ხარვეზებს თუ არ ჩავთვლით, თითქმის მთლიანად გამოჩნდა, ყველა დამახასიათებელი კომპონენტით (სამივე ეკლესია, გარსშემოსავლელები, კარის ლიობები, აბსიდები და სხვ. (სურ. 37).

37. ტყის უბანი. ეკლესია № 1, გეგმა და კრილი (არქ. ნ. ბახტაძე).

ტაძრის არქიტექტურული მთლიანობის შემკვრელად გვევლინება ცენტრალური დარბაზი აღმოსავლეთის ბოლოში ნახევარწრიული აბსიდით. დარბაზის სიგრძე კედლების ჩათვლელად 9,0 მეტრია; სიგანე — 3,65 მ. აღმოსავლეთის კედლის შემორჩენილი სიმაღლეა 2,1 მ.

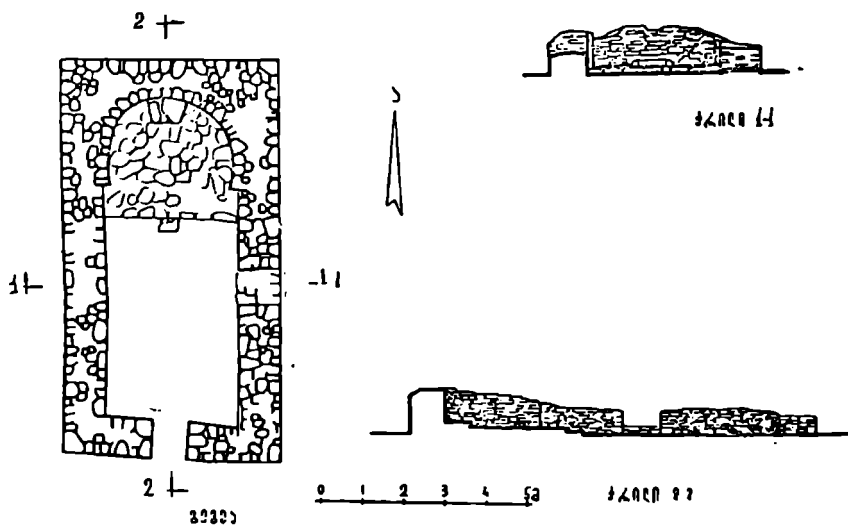
30. ტყის უბანი. ეკლესია № 2, გეგმა და ქრილი (არქ. ნ. ბახტაძე).

ეკლესია დარბაზული ყოფილა, ორი შესასვლელით დასავლეთიდან (სიგანე — 0,75 მ) და სამხრეთიდან (სიგანე — 0,9 მ). კედლების სისქე 1,0—1,05 მ-ია; ეკლესიის სიგრძეა 7,8 მ, სიგანე — 3,2 მ (კედლების სისქის გარეშე). აბსიდი ნახევარწრიულია. საკურთხეველის იატაკი მთლიანად მსხვილი ქვებით არის მოვებული (ტაბ. LXXII—1). კედელთან მსხვილი ქვებით ტრაპეციის ფორმის ტრაპეზია მოწყობილა, ისევე როგორც მდინარისპირის ეკლესიაში. ქვაფენილი შესაძლებელია თიხატყეპნილით იყო მოლესილი; თიხის გუნდები ჩნდებოდა წმენდის დროს. საკურთხეველი მცირედ ყოფილა აწეული საერთო იატაკიდან

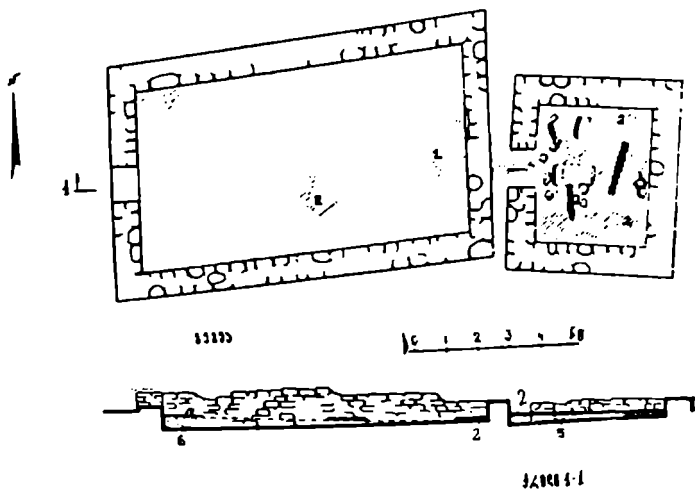
39. ტყის უბანი. ნასახლარი № 1 და № 2, გეგმა (არქ. ნ. ზახტაძე).

აღნიშნულ უბანზე არასინქრონული ორი ნაგებობა იქნა გათხრილი. პირველი ნაგებობა გეგმაში ტრაპეციის ფორმისაა (სურ. 39), დამხრობილია დასავლეთ-აღმოსავლეთის ხაზზე, კარით დასავლეთის კედელში (სიგანე 1,1 მ). კარის ზღურბლის ქვეშ ქვის წყობის 3—4 რიგია შემორჩენილი, რაც საძირკვლის ნაწილად შეიძლება წარმოვიდგინოთ. შენობა ნაგები ყოფილა დიდი ზომის რიყის ქვებით კირხსნარ-

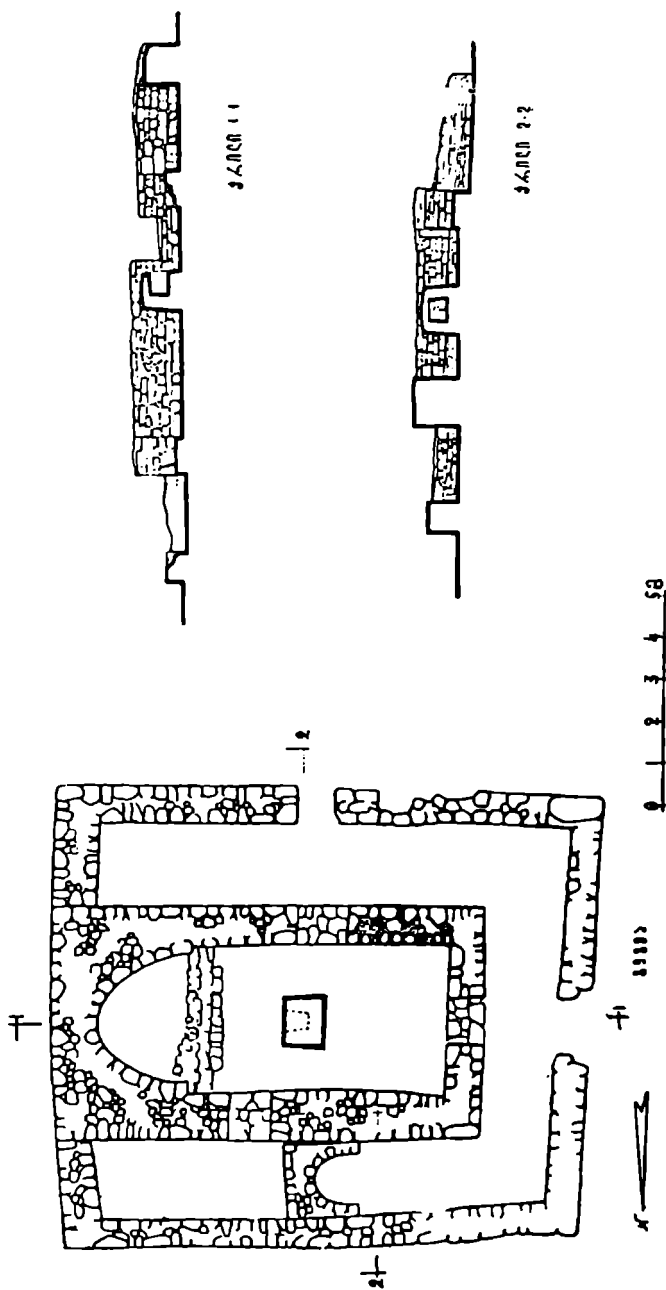
40. ტყის უბნის ეკლესია № 3, გეგმა და კლინი (არქ. ნ. ბაბუაძე).

სულ მალე აღმოსავლეთის მხრიდან გამოიკვეთა მორკალული კედლის წყობა, რაც აშკარად მიგვანიშნებდა საეკლესიო ნაგებობაზე (სურ. 40). ძეგლი მეტად საყურადღებო ნიშნებით ხასიათდება როგორც არქიტექტურული თვალსაზრისით, ისე ფუნქციურ და ქრონოლოგიურ საკითხებთან დაკავშირებით. ეკლესიის მშენებლობის დროს გამოუყენებიათ ფლეთილი, ასევე რიყის ქვა. ნაგებია მოზედილი თიხის ხსნარზე. მშენებლობისას არსად აგური გამოყენებული არ არის. ვერ ვიტყვი, რომ პროპორციების დაცვით და ქვების წყობის მიხედვით სანამუშოო ხელოვნება იგრძნობოდეს, დარღვევები და წუნი აშკარად ჩანს, თუმცა კი პრიმიტიული სამშენებლო მასალით და ტალახის ხსნარით ასეთი მონუმენტური ნაგებობის შექმნა მართო სითამამის ხარჯზე ვერ მოხდებოდა და სათანადო პრაქტიკული საქმიანობისა და ტრადიციების გავლენა აშკარად გამოსჭევის (ტაბ. LXXXI).

Церковь № 3 раскопана в 200 м к северу от церкви № 1 и № 2. От церковного сооружения под насыпью сохранились лишь нижние части стен. Она, по всей видимости, была разрушена и сожжена неприятелем. Архитектурный облик церкви, во всяком случае планировка постройки, целиком восстанавливается. Она выстроена из булыжника на глиняном растворе сравнительно ровными рядами (рис. 40, табл. LXXX).

7. Church No 3 is situated at a distance of 200 m from church No 2 (fig. 40, pl. LXXX). It is built of cobble-stones and split-stones with clay solution. Bricks are not used. The construction yields evidence of distorted proportions and some defects. It is of the three-church type. Two construction stages can be distinguished here.

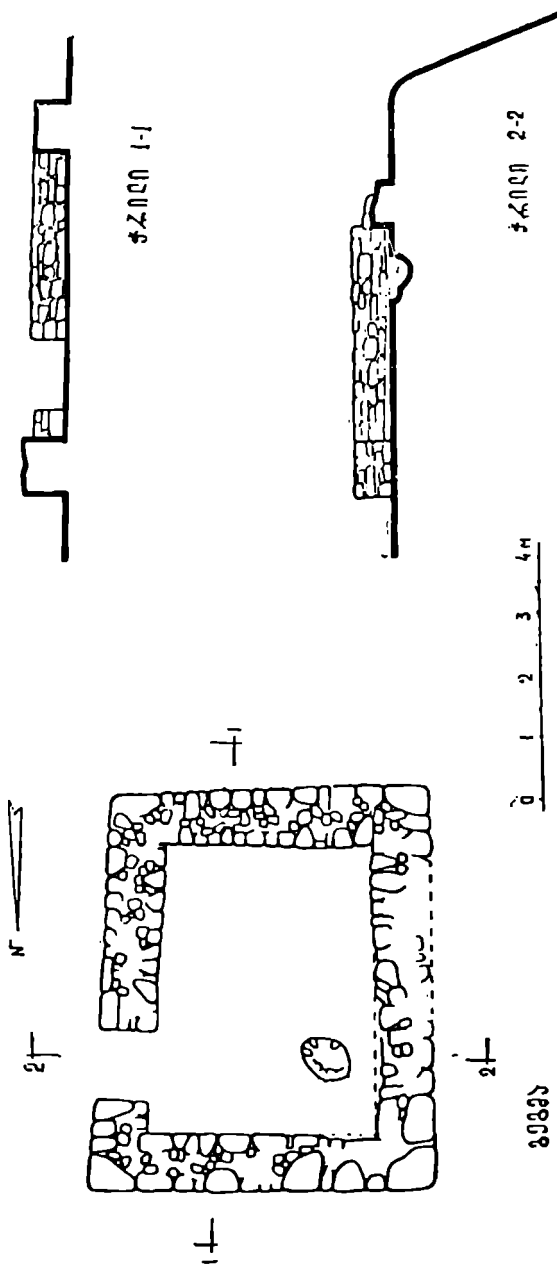
41. ჭყის უბნის ნასახლარი № 3, გეგმა და ჭრილი (არქ. ნ. პაბუაძე).

ნასახლარი შესაძლებელია დავაკავშიროთ ეკლესია № 3-თან და იმ მცირე მონაპოვრის მიხედვით, რაც იქ იქნა დაფიქსირებული VI—

VIII სს. დავათარილოთ. აქაც მსგავსივე სურათი ჩანს, როგორც ტყის უბნის სხვა ნაგებობის მიხედვით — ეკლესიაცა და ნასახლარიც მწყობრიდან ჩანს გამოსული IX საუკუნეში.

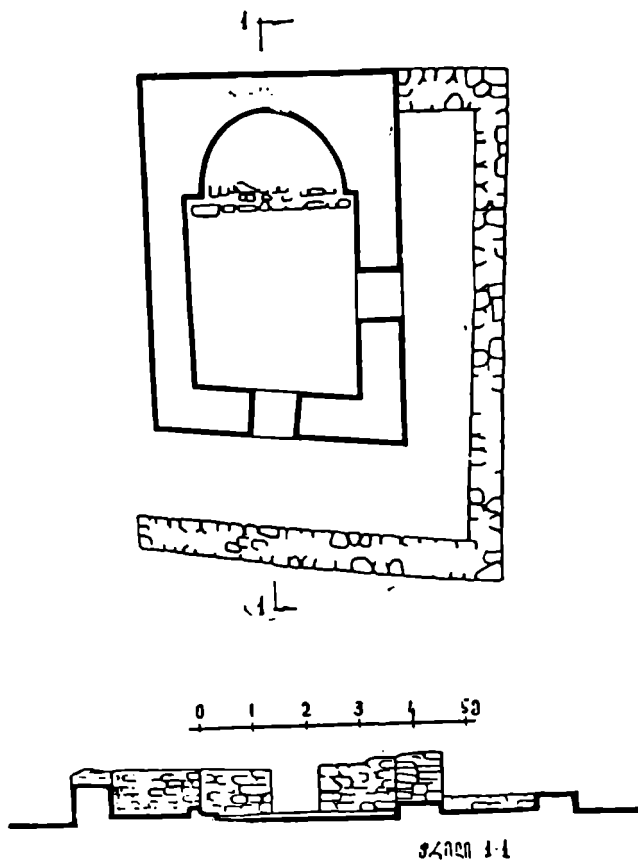
42. ტყის უბნის ეკლესია № 4, გეგმა და კრილი (არქ. ნ. ბახტაძე).

ლდა, კედელი შეწუდა ეკლესიის ჩრდილოეთ კედლის გასწვრივ (სურ. 42).

ეკლესია აგებული ყოფილა რიყის და ფლეთილი ქვებით ტალახის ხსნარზე, წარმოადგენს აღმოსავლეთ-დასავლეთით დამხრობილ სწორკუთხა დარბაზულ ნაგებობას, შიგ ჩახაზული აბსიდით. არეშის სხვა ეკლესიებისაგან განსხვავებით, მას განსხვავებული გეგმარება აქვს; წარმოადგენს მარტივ დარბაზულ ნაგებობას, სამხრეთის და დასავლეთ-

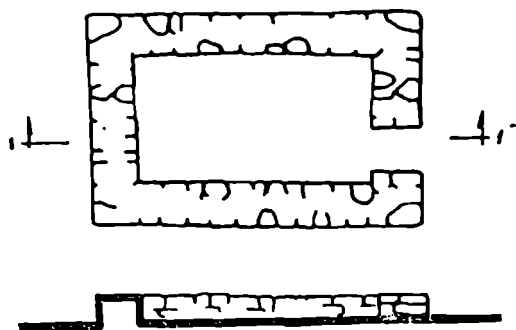
43. ტყის უბნის ნასახლარი № 4, გეგმა და კრილი (აქ.ქ. ნ. ბახტაძე).

ჩრდილო-აღმოსავლეთ კუთხეში კედლის გვერდით, კუთხიდან 0,85 მ-ის დაცილებით, აღმოჩნდა ქვევრი, რომლის გვერდებიც შემკული იყო ამოღარული ტალღური ორნამენტით. ქვევრის პირ-გვერდი ჩამტვრეული ჰქონდა. მუცლის დიამეტრია 0,95 მ.

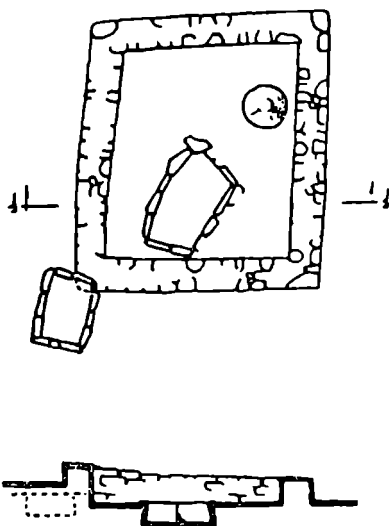
მეორე ნასახლარი (ნაგებობა № 5) ექსპედიციამ გათხარა ეკლესიის სამხრეთ-აღმოსავლეთით 15 მეტრზე. ზედაპირზე ჩანდა უწყვრივო მიმოფანტული ქვები, რომელთა ალაგების და ადგილის გაწმენდის შედეგ გამოჩნდა ერთსათავსოიანი სწორკუთხა ფორმის ნაგებობის კონტურები (სურ. 44). ნასახლარი დამხრობილია აღმოსავლეთ — სამხრეთ-დასავლეთით. შემორჩენილია რიყის და ფლეთილი ქვებით ნაწყობი ერთი რიგი. მართალია კედლების ფრაგმენტულობა ბევრს არაფერს გვეუბნება, მაინც ჩანს, რომ სათავსო ისეთივე ტექნიკით არის ნაშენი, როგორც ეკლესია და პირველი ნასახლარი. სამშენებლო მასა-

ლაა რიყის ქვა, ასევე მოზრდილი ფლეთილი ქვები, შემაკავშირებელ მასად ტალახის ხსნარია გამოყენებული. ერთპირად დალაგებული ქვებით სწორკუთხედაა მოჭიმული, სადაც კარის ღიობი არ ჩანს. ეტყობა კარი ქვის ზედა წყობაში იქნებოდა დატანებული. ნაგებობის ზომებია  $5,8 \times 5,1$  მ კედლების სისქის ჩათვლით. როგორც ჩანს, ნაგებობა უსაძირკვლო იყო. მას მიწის იატაკი ექნებოდა.

.44. ტყის უბნის ნასახლარი № 5, გეგმა და კრილი (არქ. ნ. ბახტაძე).

სამარხი მეტად საინტერესოდ იყო მოწყობილი: ქვედა ერთი რიგი შედგენილია ბრტყელი ღიდრონი ქვებით. თავსა და ბოლოში სამარხის სიგანეა 1,0 და 1,1 მ, შუაში — 1,15 მ, სიგრძე — 1,65 მ. აღნიშნული ქვის წყობის ზევით კიდევ ორი რიგი შემოუყვება პატარა ზომის რიყის ქვებით. სამარხის ზედა ნაწილი დაზიანებულია. ნასახლარის სამხრეთ-დასავლეთი კედელი ნაწილობრივ ფარავს სამარხ ნაგებობას.

Около церкви были раскопаны остатки двух жилых простых сооружений. В одном из них зафиксировано разрушенное групповое погребение позднебронзовой эпохи (рис. 44).

10m away to the north-west of church No 4, a single-accommodation simple construction was unearthed, that must have been connected with the church. Another similar single-accommodation was unearthed 15m away south-east of the church (figs. 15,16; figs. 43,44). In the interior a wine jar and a stone-paved burial were discovered. However, no skeleton was to be found. Several earthenware vessels and a stone cup were found (pl. LXXXIV). The present burial and the one unearthed in the church must have belonged to the same period. A similar burial was discovered outside the former settlement site. It is a stone-paved burial smaller in size. One of its corners penetrated the construction wall. No skeleton was to be found. Several earthenware vessels were retrieved (pl. LXXXVI). By form and texture the discovered vessels bear some similarity to the Early Bronze Age material, though certain differences can also be observed. Evidently, the burials got damaged while set-
