ლ. ჭილაშვილი

# ა რ ე უ ი

(ისტორიულ-არქეოლოგიური გამოკვლევა)

თბილისი  
„მეცნიერება“  
1991

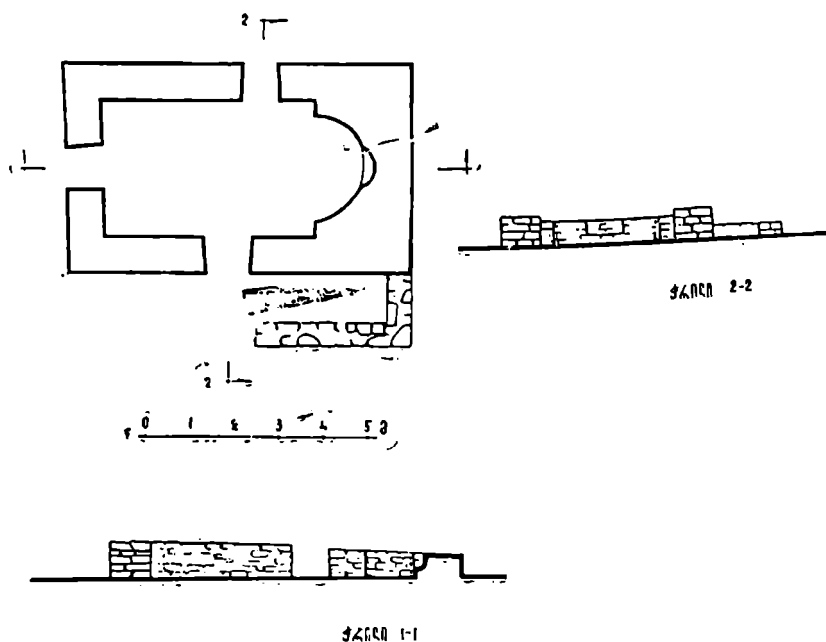
45. ტყის უბნის ეკლესია № 5, გეგმა და ჭრილი (არქ. ნ. ბახტაძე).

სიახლე, რომელიც შეინიშნება № 4 და № 5 ეკლესიების წმენდისას, პირველ რიგში ეხება მათ გეგმარებას. წინააღმდეგ აღრე გათხრილი ეკლესიების მიმართ შემუშავებული აზრისა, აქ არ გვაქვს გარსშემოსავლელიანი სამეკლესიანი ბაზილიკები, არამედ დარბაზული ეკლესიები სამხრეთის მხრიდან მიშენებული სათავსებით (ეკლესია?), თანაც № 4 ეკლესიაში ეს მინაშენი (ეკლესია?) გარსშემოსავლელს ჰქმნის სამხრეთით და დასავლეთის მხრიდან, რის გამოც ცენტრალური ეკლე-

სიის შესასვლელები დამოკიდებულები აღმოჩნდნენ მასზე. იქმნება სულ ახალი სურათი, რომელიც აღრე არ ვიცოდით. № 5 ეკლესია განსხვავებულია და აქ მხოლოდ სამხრეთის მინაშენი გვაქვს, რომელიც წყდება ეკლესიის სამხრეთის კარის გასწვრივ. რა ფუნქცია ჰქონდა მას, ნათელი არ არის, შეიძლება საქმე გვაქვს ორეკლესიან ბაზილიკასთან.
