რევაზ პაპუაშვილი, ნანა პაპუაშვილი, გოგიტა ჩიტაია  
Revaz Papuashvili, Nana Papuashvili, Gogita Chitaia

**ხობის მონასტრის არქეოლოგია  
(ხობის მუნიციპალიტეტი:  
ხობისა და ნოჯიხევის სიძველეები)**

**ARCHEOLOGY OF KHOBI MONASTERY  
(MUNICIPALITY OF KHOBI: ANTIQUITIES  
OF KHOBI AND NOJIKHEVI)**

ხობი-თბილისი 2022 წ.  
Khobi-Tbilisi 2022

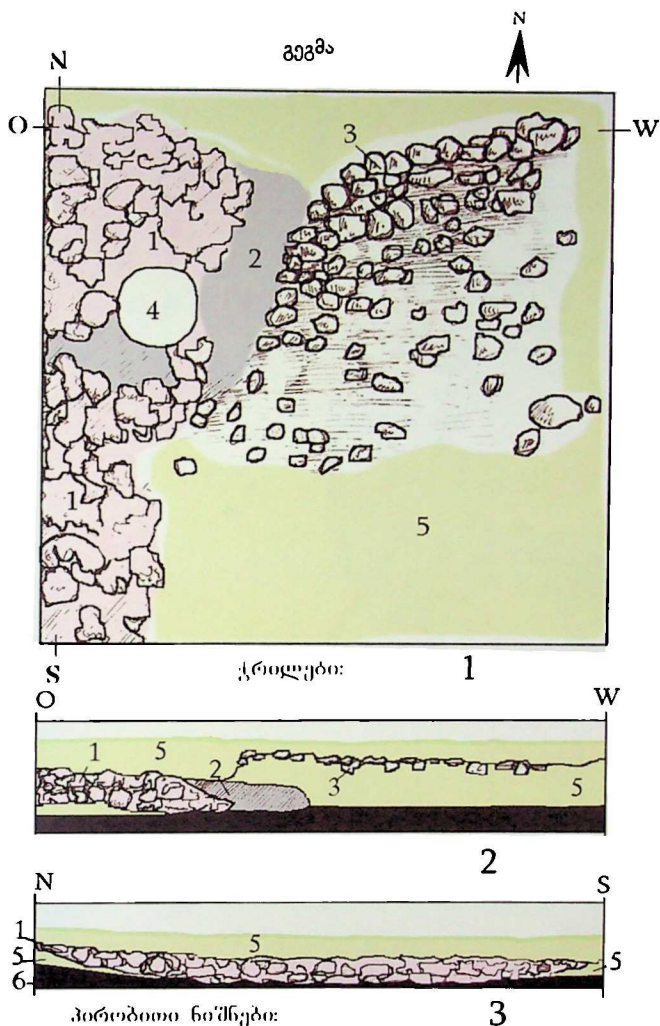
4

1. ბათქაშისანი მოედანი
2. ნაცრისანი მოედანი
3. ქვაფენილი.
4. თანამედროვე ორმო.
5. თიხნარი
6. გრუნტი.

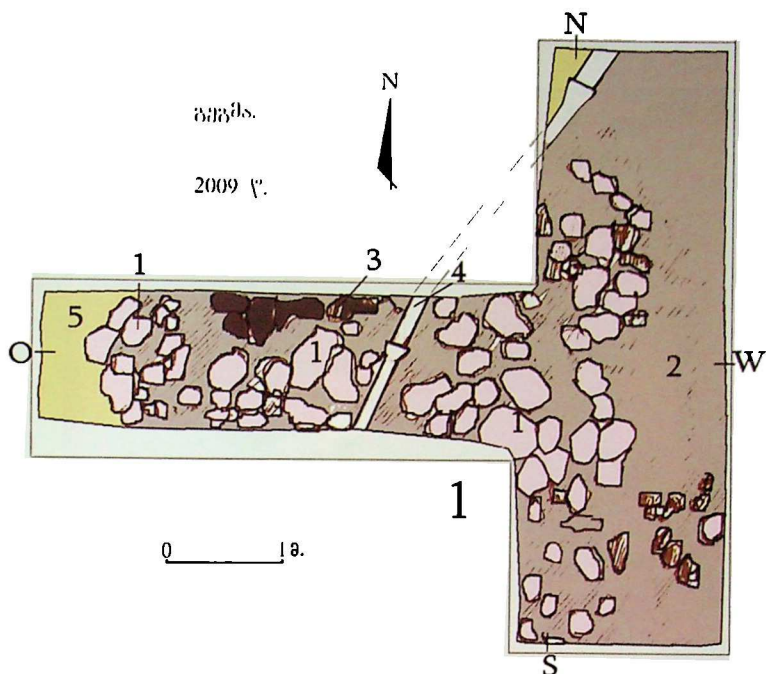
4

პიტოპიტო ნიშნები:

1. ბათქაშიანი ფენა
2. ნაცროიანი ფენა
3. ქვები
4. თანამედროვე წყალგაქვანილობის ფრაგმენტი
5. თიხნარი
6. გრუნტი

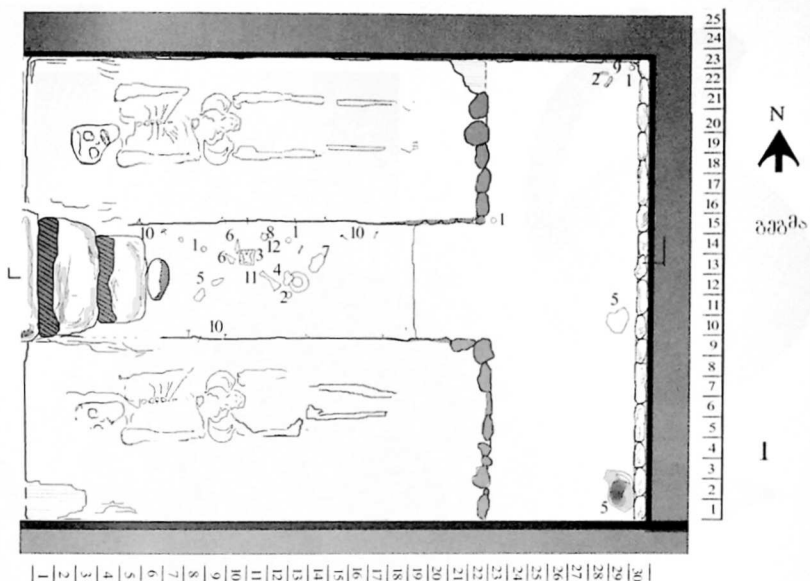
აკლდამა  
2010წ.

1. ტაძრის იატაკის დონე
2. ტაძრის სვეტი
3. ტაძრის სამხრეთი კედელი
4. ქვადორდის I ფენა
5. არეული სამარხების I ფენა
6. ქვადორდის II ფენა
7. სამარხების II ფენა

8. სამარხეული მასალის შემცველი ფენა
- 9-10. სარეცელი
11. გრუნტი
12. აკლდამის კედელი
13. სამარხი (XX ს.)
14. არეული ფენა
- მიცვალებულები

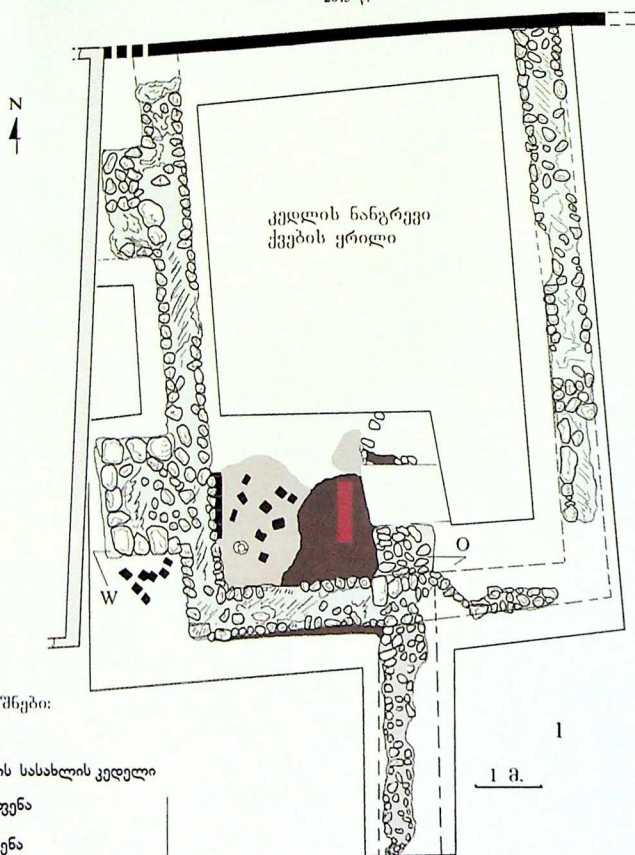
## IV ნაგებობის გეგმა

2013 წ.

პირდაპირი ნიშნები:

- გალავანი
- ეპისკოპოსის სასახლის კედელი
- დამწვარი ფენა
- ნაცრიანი ფენა
- IV ნაგებობა
- V ნაგებობა
- კიბე
- ჭურჭლის ფრაგმენტები
- თიხის ფილები
- მონაზვინი თხნარი ფენა
- მონაზვინი ხრეშოვანი ფენა
