გ. ჩუბინაშვილი

რუისის ტაძრის ისტორიისათვის

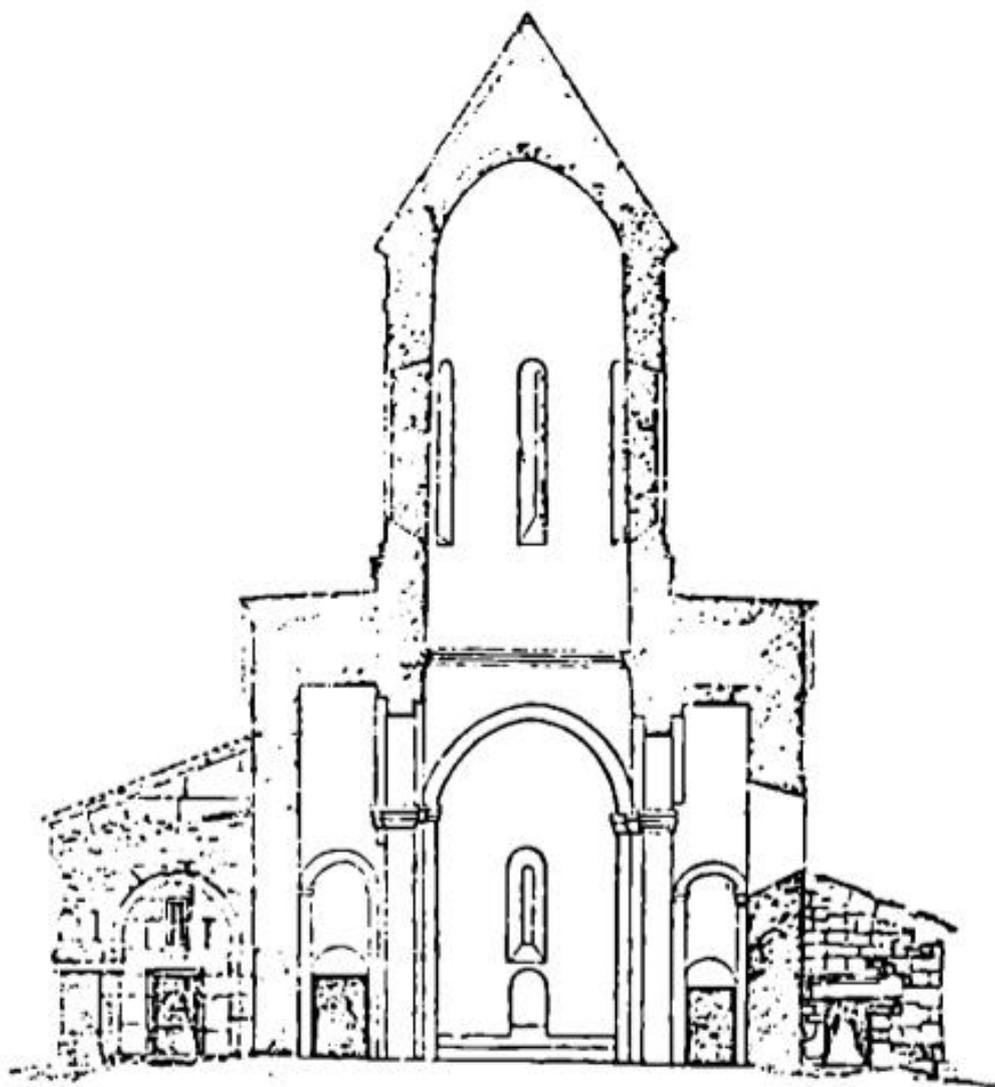
3. რუისის ტაძრის სიგანეზე განაკვეთი

ტაძრის სიგანეზე ტაძრის აღმოსავლეთი კენტი
1:100

² შდრ. სიგანეზე განაკვეთი, სადაც გუმბათის სიმაღლე სრულიად თვალსაჩინოა (სურ. 3).

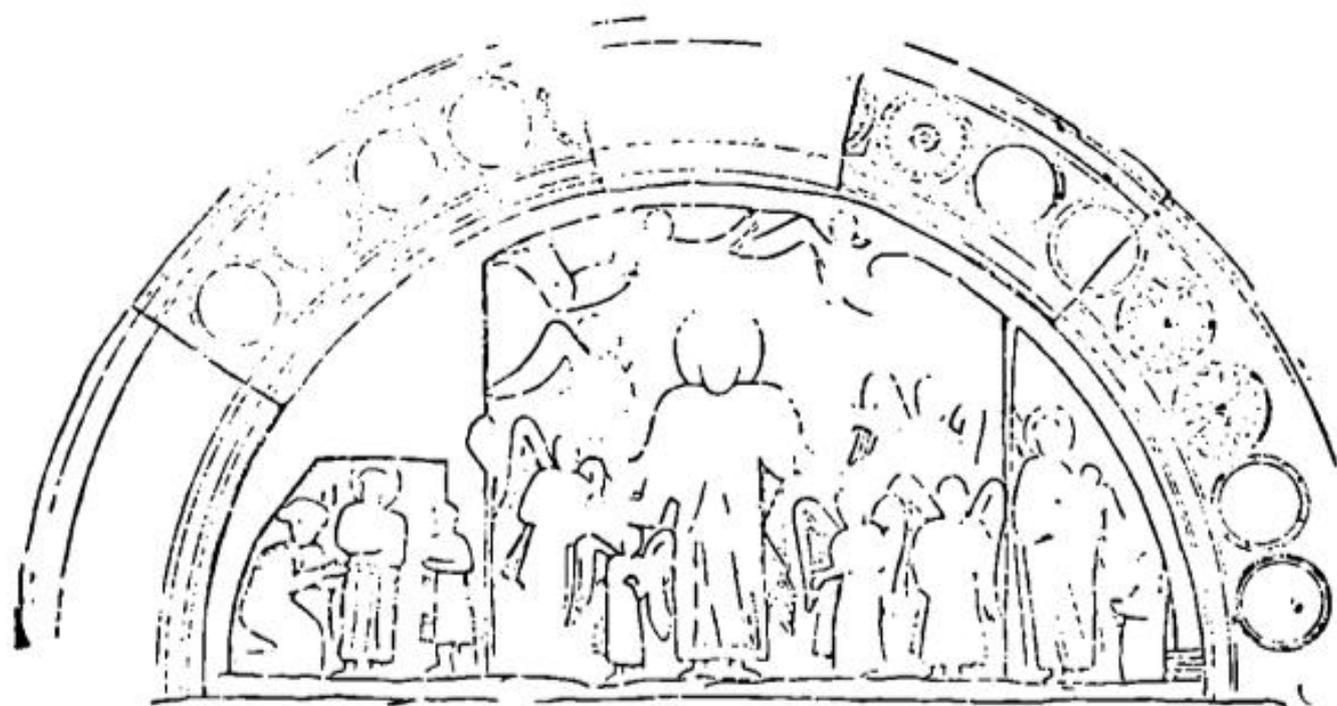
5. ტიმპანის რელიეფის ნაშთი

¹ შდრ. ქართული ხელოვნების ისტორია, I, სურ. 162 და 165—167.—რელიეფი საგანგებოდ ჩემთვის შემოწმებულია ადგილზე და შესრულებულია ნახატში არქ. ვ. ცინცაძის მიერ (სურ. 5).
