## **ოქროს მამანმინდის ეკლესიის არქეოლოგიური კვლევა 2009 წელს**

## **Malkhaz Datukishvili, Nodar Bakhtadze**

### **Archaeological Research of Okros Mamatsminda (Golden Saint Father) Church in 2009**

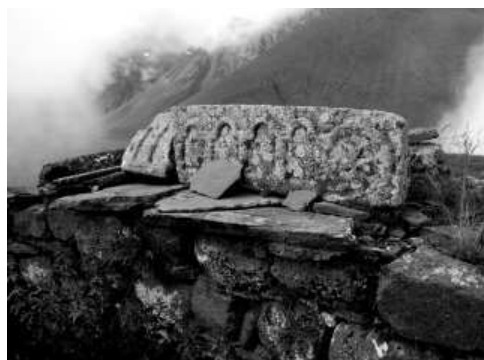
1

- I. 1. რელიეფური დეკორით შემკული საფასადე ფილა; 2. სამხრეთი ფასადი; 3. ხედი ინტერიერიდან სამხრეთისაკენ გათხრამდე; 4. ხედი ინტერიერიდან სამხრეთისაკენ გათხრის შემდგომ; 5. ხედი ინტერიერიდან ჩრდილოეთისაკენ ეკლესიის გათხრამდე; 6. ხედი ინტერიერიდან ჩრდილოეთისაკენ გათხრის შემდგომ.
- II. 1. ხედი ინტერიერიდან საკურთხევლისკენ; 2. ინტერიერის ზედხედი ჩრდილოეთიდან; 3. ქვაჯვარი; 4. სავარაუდო ემბაზი; 5. ხედი საკურთხევლიდან გვიანდელი ნიშისაკენ; 6. სენაკის ნაშთი ეკლესიის მახლობლად, მამანმინდის ეკლესიის ინტერიერის დეტალები.
- III. ა. ეკლესიის ინტერიერის ზედა ფენაში მიკვლეული ხატის უღლები და ზარები; ბ. XII–XIV სს. თიხის ჭურჭლის ფრაგმენტები; გ. VIII–IX სს. თიხის ჭურჭლის ფრაგმენტები.
- IV. 1. ეკლესიის გეგმა, ნ. ბახტაძის მიხედვით; 2. ჭრილი 1-1, ნ. ბახტაძის მიხედვით.

რელიეფური დეკორატიული სახეებით შემკულია ეკლესიაში მიკვლეული, დანგრევის შემდეგ ადგილმონაცვლებული ორი დეტალი: ორად გატეხილი, წაგრძელებული ქვის ფილა (როგორც ჩანს, ფასადის მორთულობის, შესაძლოა, ლავგარდანის ფრაგმენტი) (ტაბ. I. 1) და ჯვრის ჩასადგმელი ბაზის ზედა ნაწილი (ტაბ. I. 5, 6). გრძელი მონოლითის ნათალ პირზე მარტივი ლილვისებური რელიეფით გამოსახულია თალებიანი სვეტნარი (ზემოდან რკალით შემოსაზღვრული 6 ჩამწკრივებული ლიობის იმიტაცია) და იქვე ბოლოში „მიბმული“ რელიეფური მედალიონი, შიდა არეში ჩანერილი ტოლმკლავიანი, ბოლოებში გაფართოებული ძლევის ჯვრით. მხოლოდ ამ უკანასკნელი მოტივის, ე.წ. „ბოლნური ჯვრის“ ნაირსახეობის დადასტურებიდან გამომდინარეც კი, ოქროს მამანმინდის ეკლესიის დათარიღება IX-X საუკუნეებზე გვიანი ეპოქით შეუძლებელია [5; 39-45; 24, 31-32-40-47], თუმცა, არც ამავე ფილაზე გამოსახული სვეტნარის მოტივია უცხო ადრეული შუა საუკუნეების ეკლესიებისა და სტელა-ჯვრების დეკორატიული გაფორმებისთვის. თალების მწკრივისა და თალებიანი მართკუთხა ლიობების რელიეფური გამოსახულებები გვხვდება როგორც V-VIII საუკუნეების, ისე IX-X საუკუნეების ბაზილიკური თუ სხვა სტილის ეკლესიების ლავგარდანების, სარკმლისთავეების და კაპიტელების პლასტიკურ შემკულობაში, აგრეთვე იმავე პერიოდის ქვა-ჯვარების ბაზებზე და სტელებზე.
