ტაძრის მონასტრის წმ. გიორგის ეკლესიაზე ჩატარებული გაწმენდით-სარესტავრაციო სამუშაოების შედეგები

Results of the Cleaning and Restoration Works on the Church of St. George in Tadzrisi Monastery

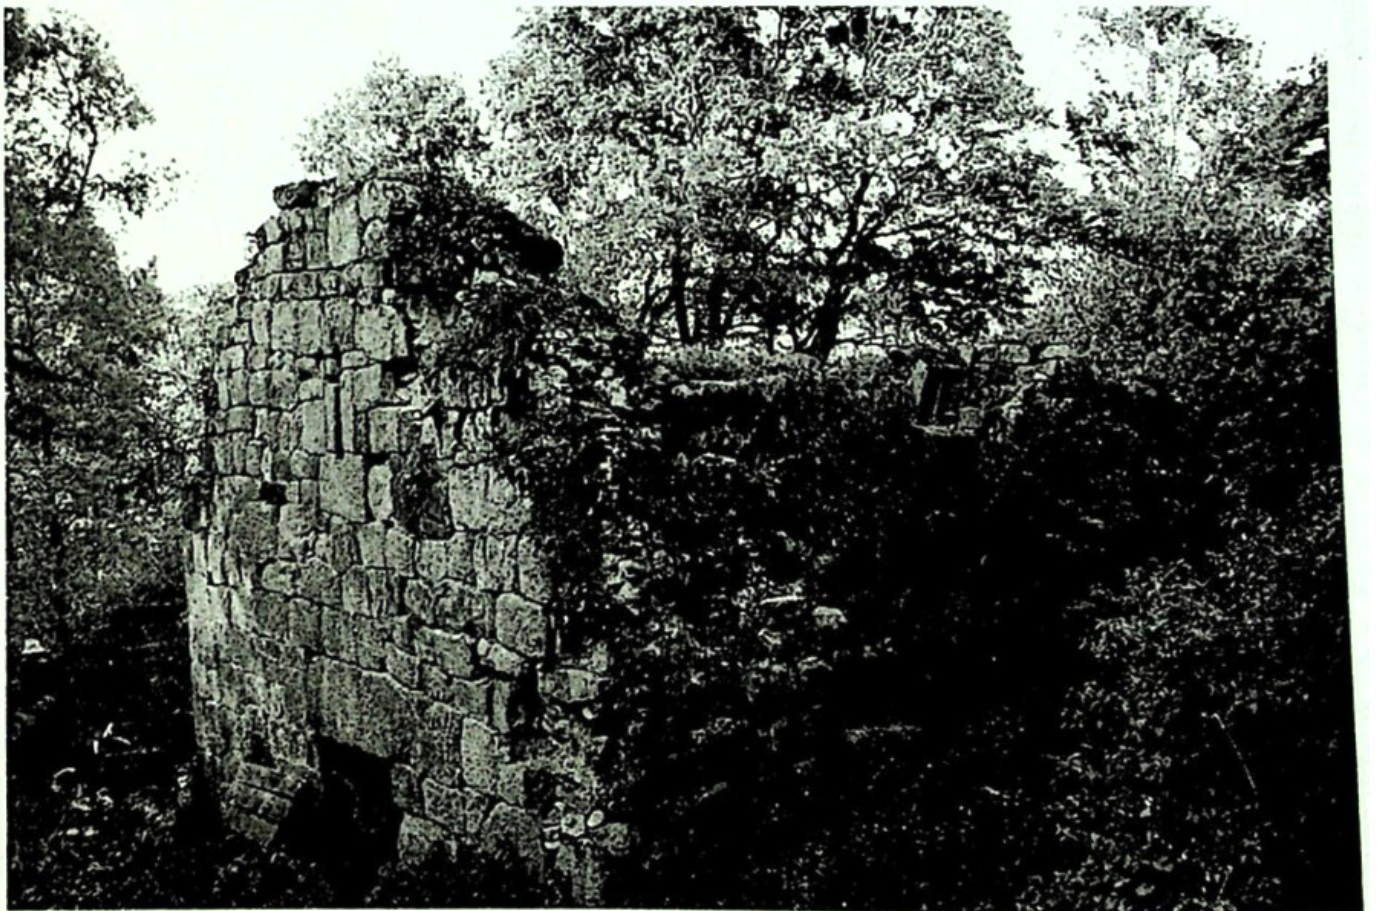
გაწმენდამდე ტაძრის მთლიანი კომპოზიციიდან შემორჩენილი იყო ცენტრალური დარბაზი და სრდილოეთი „ეკლესიის“ აღმოსავლეთი ნაწილის ფრაგმენტი. სამხრეთის „ეკლესია“ მიწით იყო დაფარული (სურ. 2).

სურ. 2. ტაძრისი. წმ. გიორგის ეკლესია. დასავლეთი ფასადი გაწმენდამდე

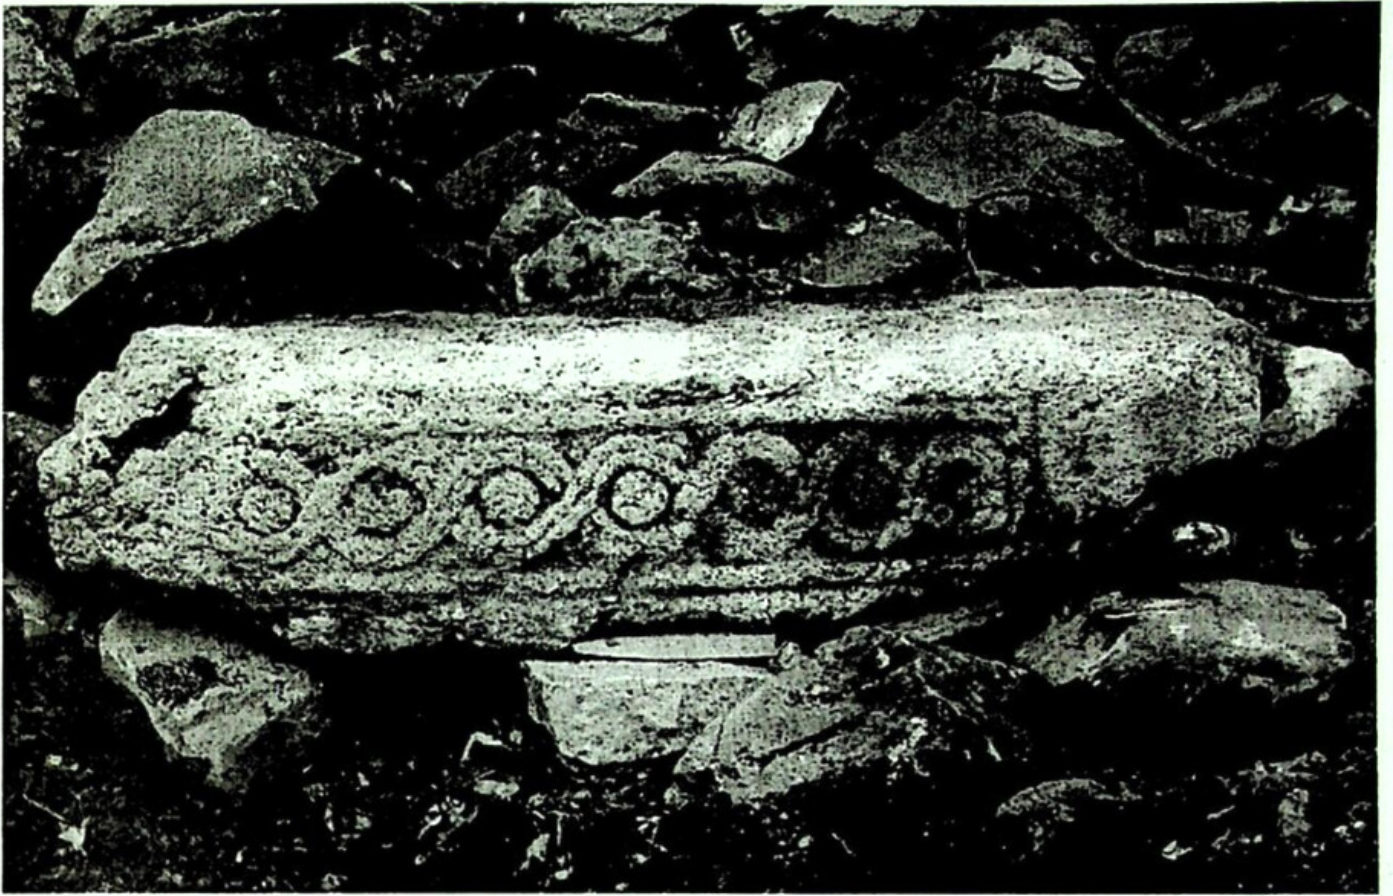
სამხრეთი მინაშენის საკურთხეველში, მიწის ფენაში, აღმოჩენილი იყო დეკორატიულად გაფორმებული სარკმლის თავხართი ქვა. მიწით დაფარული სამხრეთი მინაშენის გაწმენდის შემდგომ, გამოიკეთა დრმა, ნალისებური მოყვანილობის საკურთხეველი; დადგინდა იატაკის დონეები. აღმოჩნდა, რომ აფსიდის იატაკი დანარჩენზე 25 სმ-ით მაღალია. დაფიქსირდა აფსიდის ქვეშ საძვლის არსებობა. მიწის აღების შედეგად გაიხსნა სამხრეთი მინაშენიდან მთავარ ეკლესიაში გამავალი კარი. სამხრეთი შესასვლელის კუთხეში აღმოჩენილი იყო დიდი ზომის არქიტრავის ქვა, მასზე ამოტვიფრული რეიანების წნულით (სურ. 5) და სარკმლის ორი თაღოვანი შიდა პირი.

სურ. 5. ტაძრისი. წმ. გიორგის ეკლესია. ახლად აღმოჩენილი სამხრეთ მინაშენში შესასვლელი კარის არქიტრავის ქვა

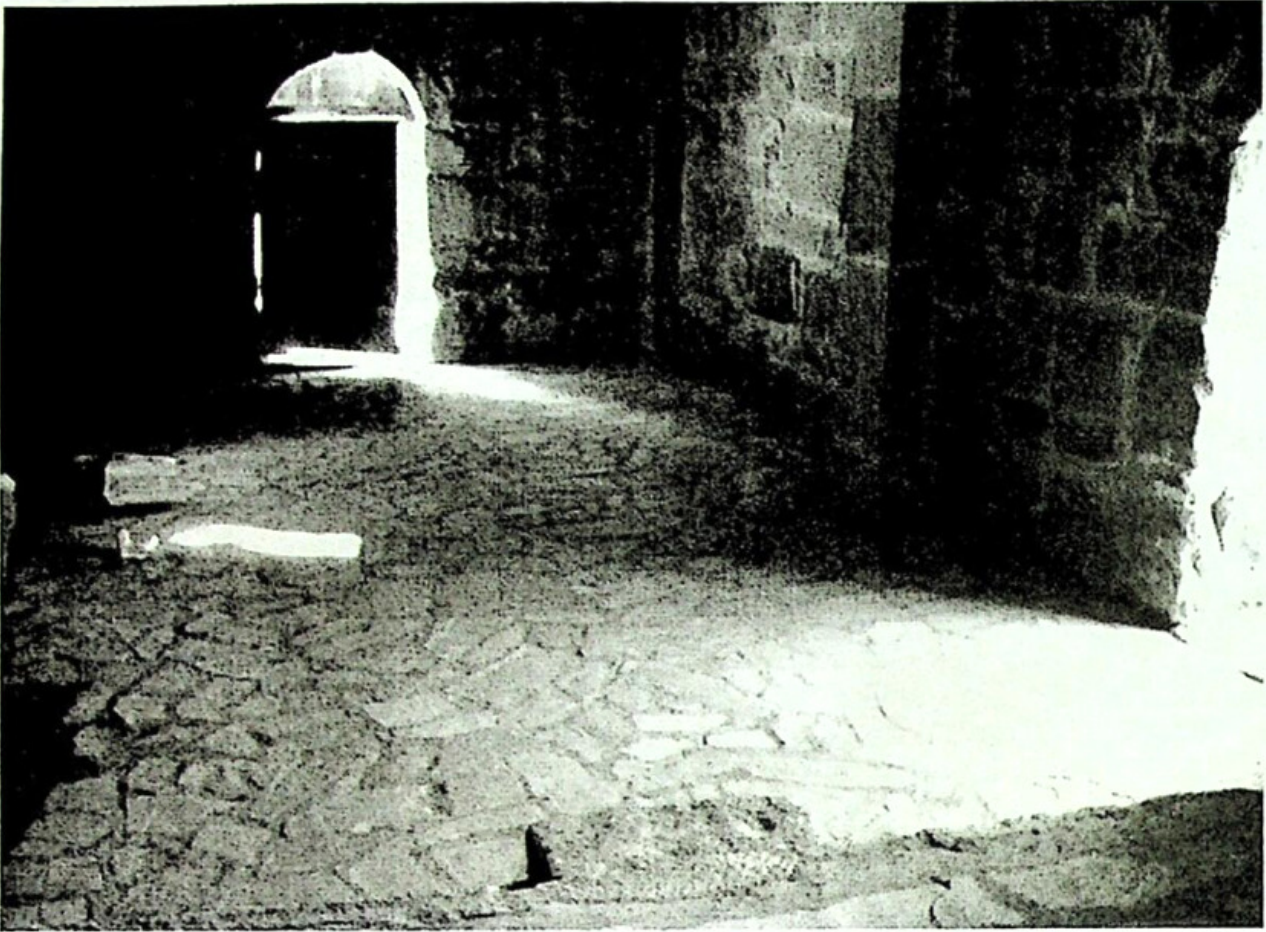
ცენტრალური ეკლესიის ინტერიერშიც დადგინდა იატაკის დონე; გამოვლინდა კირხსნართი მოღესილი იატაკი. გაკეთდა შურფი საკურთხეველის იატაკის დონის დასადგენად. საკურთხეველშივე, იატაკის დონის ქვემოთ, ამჟამინდელი „კანკელის“ საზღვარზე დაფიქსირდა კირის თხელი შრე. გაიხსნა გვიან პერიოდში ჩამოკეევილი ქვებით ნაგები, კანკელის ფუნქციის მქონე, საკურთხეველის გამმოჯნაეი კედლის რამდენიმე რიგი. სამხრეთი კედლის აღმოსავლეთ მონაკეეთში დაფიქსირდა თარო-ჩამოსაჯდომი. კარგად გამოიკეთა აფსიდის თავდაპირველი მოხაზულობა, რომლის იატაკი დარბაზის დონიდან 20 სმ-ით მაღლაა. ასევე კარგად გამოჩნდა ცენტრალური ნაეის ნრდილოეთი კედლის ქვედა რიგები და კარის ზღურბლი. გაწმენდისას მრავლად ამოვიდა ბუეტი და საპირეები, ასევე XX საუკუნის სხვადასხვა საყოფაცხოვრებო ნიეთი (სურ. 6-7).

სურ. 7. ტაძრისი. წმ. გიორგის ეკლესია. ინტერიერი აღდგენის შემდეგ, კირით მოლესილი იატაკი

გაიწმინდა და მოწესრიგდა ინტერიერი. ცენტრალურ „ეკლესიაში“ იატაკი კირხსნარით მოიღესა (სურ. 7). მოეწყო პირობითი, ხის ნივნივებზე დაფუძნებული სახურავი (სურ. 6) გვერდითა „ეკლესიების“ გამოვლენილ მოცულობებს ჩაუტარდა კონსერვაცია. ამ ნაწილებში, რომელიც დარსა გადახურვის გარეშე, იატაკი მოკირწყლულია ქვის ფილებით კირხსნარზე. ცენტრალური ეკლესიის გადახურვის მასალად შეღებილი თუნუქის სახურავია გამოყენებული. ასეთი ხასიათის სამუშაოების ნატარების შედეგად ეკლესიის სხეულზე დაცულია არსებული ისტორიული ფენები. რაც აღდგენითი სამუშაოების დამთავრების შემდეგაც მისი კელეის შესაძლებლობას მოგეცემს. გაწმენდილი ეკლესია მთელი თავისი სიმაღლით, განახლებული პროპორციებით წარსდგა ჩვენს წინაშე (სურ. 10, 14).

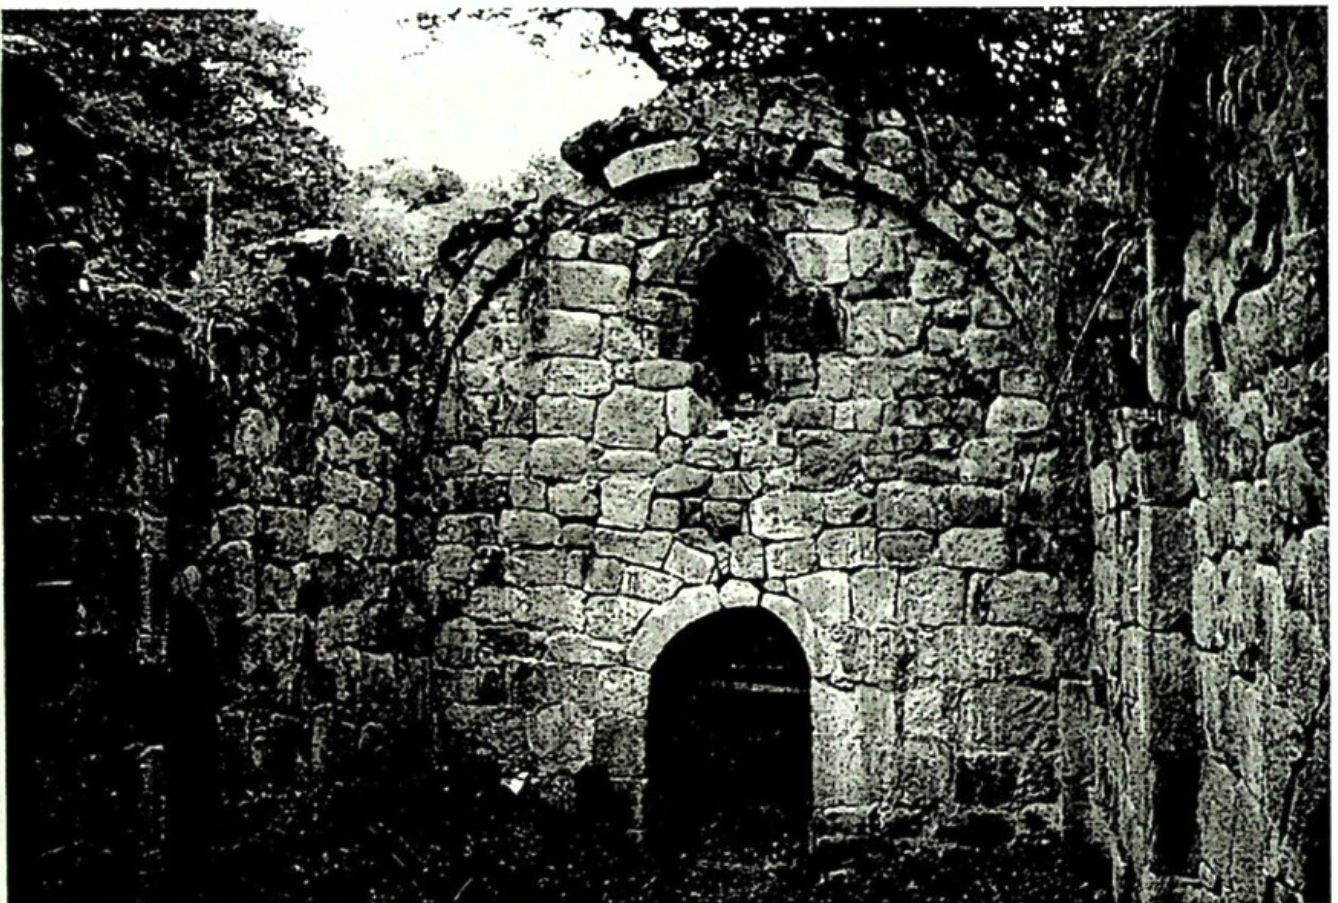
წმ. გიორგის ეკლესიის გაწმენდისა და შესწაელის შედეგად დაზუსტდა სამშენებლო ფენების ქრონოლოგია. დადგინდა თავდაპირველი და შეკეთების შედეგად შეცვლილი არქიტექტურული დეტალები. წყობის ხასიათის მიხედვით მკეეორად გაიმიჯნა X და XIV-XV საუკუნეების ფენები (სურ. 8). დადგინდა, რომ გადაწყობილია საკურთხეველის ნრდილოეთი კუთხე; ტრიუმფალური თაღი და კუთხე

სურ. 8. ტაძრისი. წმ. გიორგის ეკლესია. ინტერიერი, ხედი დასავლეთით

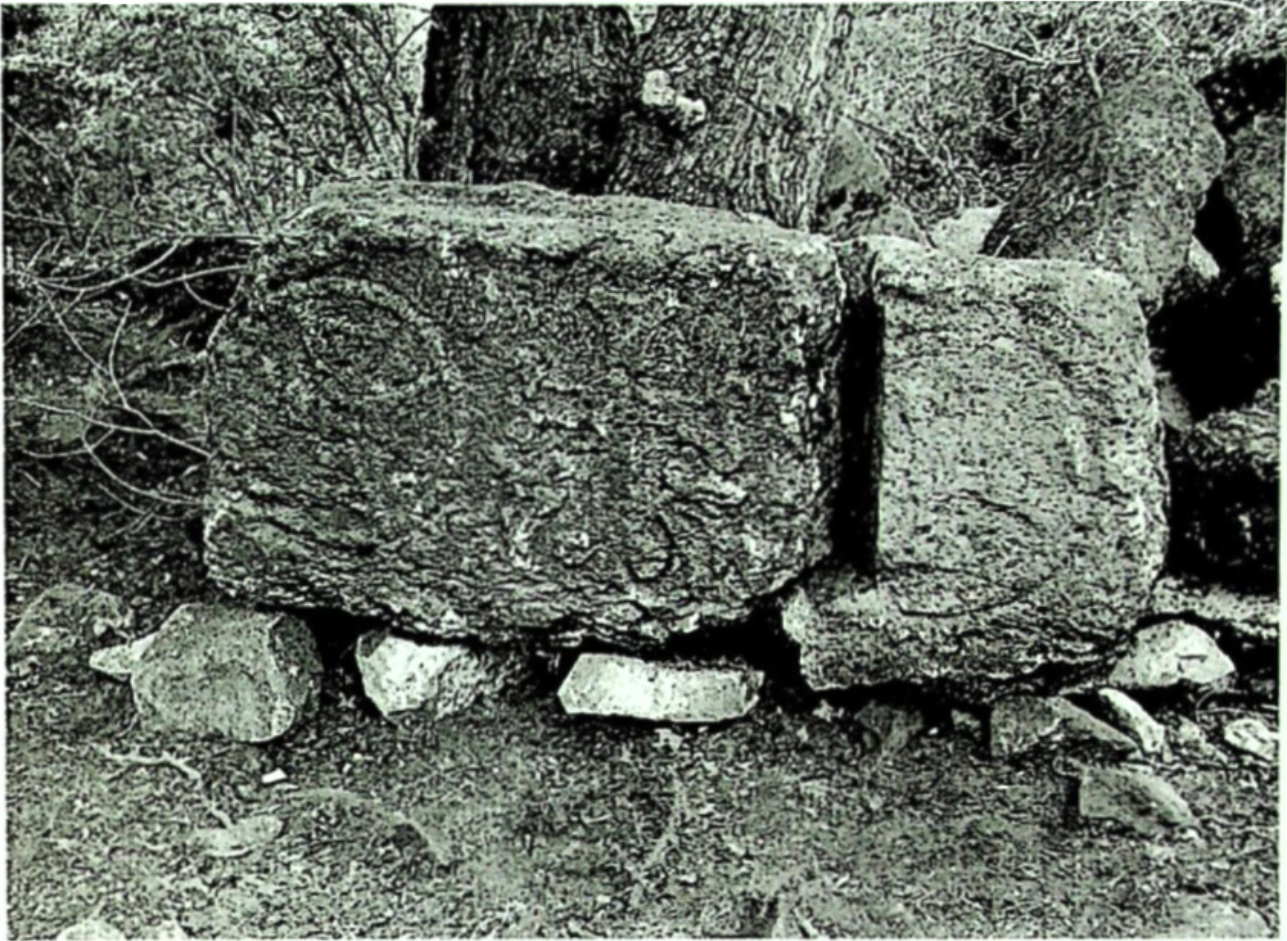
გამოყვანილი მასალიდან განსაკუთრებით საგულისხმოა გრანდიოზული ზომის არქიტრავის ქვა, რომელიც თავიდანვე, ეკლესიის გაწმენდამდე, დასვენებული იყო დასაყლეოთი ფახადის წინ, წმინდა მარიამის ეკლესიის სიახლოვეს. არქიტრავის ქვას ცალი ფრთა აკლდა. მაშინვე ნათელი იყო, რომ ზედაპირზე სამი ჯერის კომპოზიცია იყო გამოხატული. ამ ნაკლებ ქვასე დაცული იყო ამ კომპოზიციის ცენტრალური, აყვავებული ჯერის გამოხატულება და ცალ მხარეს წრეში ჩასმული "ბოლნური" ჯვარი. ნაკლები, ბოლნურჯერიანი ნაწილი, ეკლესიის გაწმენდისას, იქვე აღმოჩნდა. მრავალწლოვან ხის ფესვებში გახლართული, ასე რომ, კომპოზიცია შეიქცა (სურ. 9).

მსგავსი კომპოზიციები ქართულ ქრისტიანულ ხუროთმოძღვრებაში ე. წ. "გარდამავალი ხანის" (VII ს-ის II ნახევარი — X ს-ის I ნახევარი) ბოლო პერიოდში ხდება პოპულარული და არაერთგზის გვხვდება IX-X საუკუნეების მიჯნის ქართულ ეკლესიათა გაფორმებაში. სავარაუდოა, რომ ეს მძლავრი არქიტრაფი არა მცირე, წმინდა მარიამის ეკლესიის შესასყლეოთის დამასრულებელი იყო, როგორც ეკლესიის გაწმენდამდე ევარაუდობდით, არამედ ზომებით და პროპორციებით, გაწმენდის შემდეგ გამოვლენილ, წმ. გიორგის სახელობის ეკლესიის დასაყლეოთი მინაშენის ღიობის შემკერული უნდა ყოფილიყო.

მონასტრის ტერიტორიაზე ამჟამინდელი აღდგენა-გამაგრებითი სამუშაოების დაწყებამდე, წმ. მარიაამის ეკლესია, პირობითად, სათანადო შესწავლის გარეშე, დათარიღებული იყო X საუკუნით. შეკდომაში შეგვიყვანა ამ ეკლესიის დასაუღესი შესასვლელის წინ დახეუნებულმა ზემოხსენებულმა არქიტრავის ქვამ, რომელიც ამ შენობის ნაწილად მიეინიეთ (სურ. 9). ობიექტის სრულფასოვანი შესწავლის საფუძველზე შეიკვალა და დაზუსტდა ამ სამლოცველოს აგების დრო. ტერიტორიის გაწმენდის შედეგად გამოვლინდა, რომ წმ. მარიაამის ეკლესიის სამხრეთი კედელი წმ. გიორგის ეკლესიის ჩრდილოეთი ნაეის ჩრდილოეთ კედელზეა დაშენებული, რაც იმაზე მეტყველებს, რომ იგი წმ. გიორგის ეკლესიის ნგრევის შემდგომ იყო აგებული. გარდა ამისა, დადგინდა, რომ მისი საკურთხეველი მცირე მასშტაბით იმეორებს წმ. გიორგის ეკლესიის საკურთხეველის კომპოზიციას. ეკლესიის საკურთხეველის ნიშების თაღის მოყვანილობაც მთავარი ეკლესიის XV საუკუნეში შეკეთებულ სარკმელთა შიდა პირის მახასულთის ანალოგიურია. საგანგებოდ აღსანიშნავია ისიც, რომ ამ მცირე დარბაზული ეკლესიის წყობაში იმავე წმ. გიორგის ეკლესიის კარნიზის ქვებია გამოყენებული. ეველა ზემოთ ჩამოთვლილი ნიშნის მიხედვით დაზუსტდა, რომ წმ. მარიაამის სამლოცველო წმ. გიორგის ტაძრის დანგრევის შემდეგ, მისი აღდგენისას იყო აგებული, სავარაუდოდ, ცალკეული ფორმების გათვალისწინებით – XV საუკუნეში.

სურ. 9. ტაძრისი. წმ. გიორგის ეკლესია. დასავლეთ ფასადთან აღმოჩენილი არქიტრავის ქვა

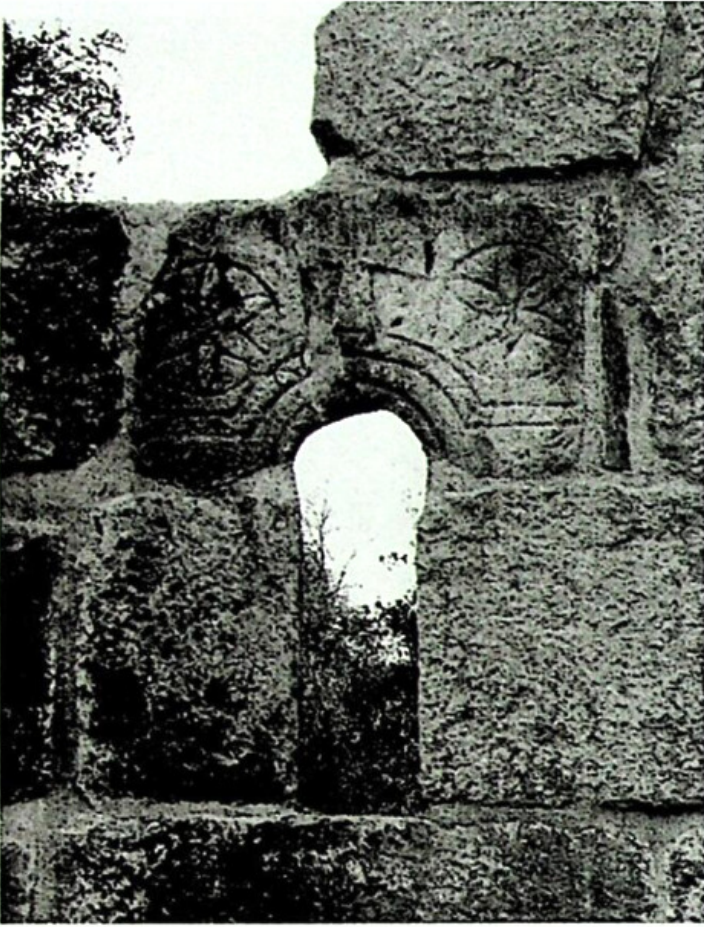
გაწმენდის დროს გამოვლენილ კიდევ ერთ მნიშვნელოვან დეტალს სარკმლის თავსართი ქვა წარმოადგენს. თავსართი ფილის ქვედა მონაკვეთში წარბია ამოტიფრული. წარბის ცენტრში წრეში ჩასმული, ვარდულებით ფლანკირებული "ბოლნური" ჯვარია გამოსახული (სურ. 11) კომპოზიციის ასეთი გადაწყვეტა ასოციაციას აძლევს ტაძრის დასაუღლებით დაფიქსირებულ, სემოთ ხსენებულ არქიტრაეთან და დასაუღლებით სარკმლის თავსართის კომპოზიციასთან იწვევს. ის, რომ ეს ქვა ორგანულია ქეგლის მხატვრულ-დეკორატიული გადაწყვეტისთვის – ეჭვს არ იწვევს.

სურ. 11. ტაძრისი. წმ. გიორგის
ეკლესია. აღმოსავლეთი ფასადი,
სამხრეთი ნავის თავის ადგილზე
დაბრუნებული სარკმლის თავსართი

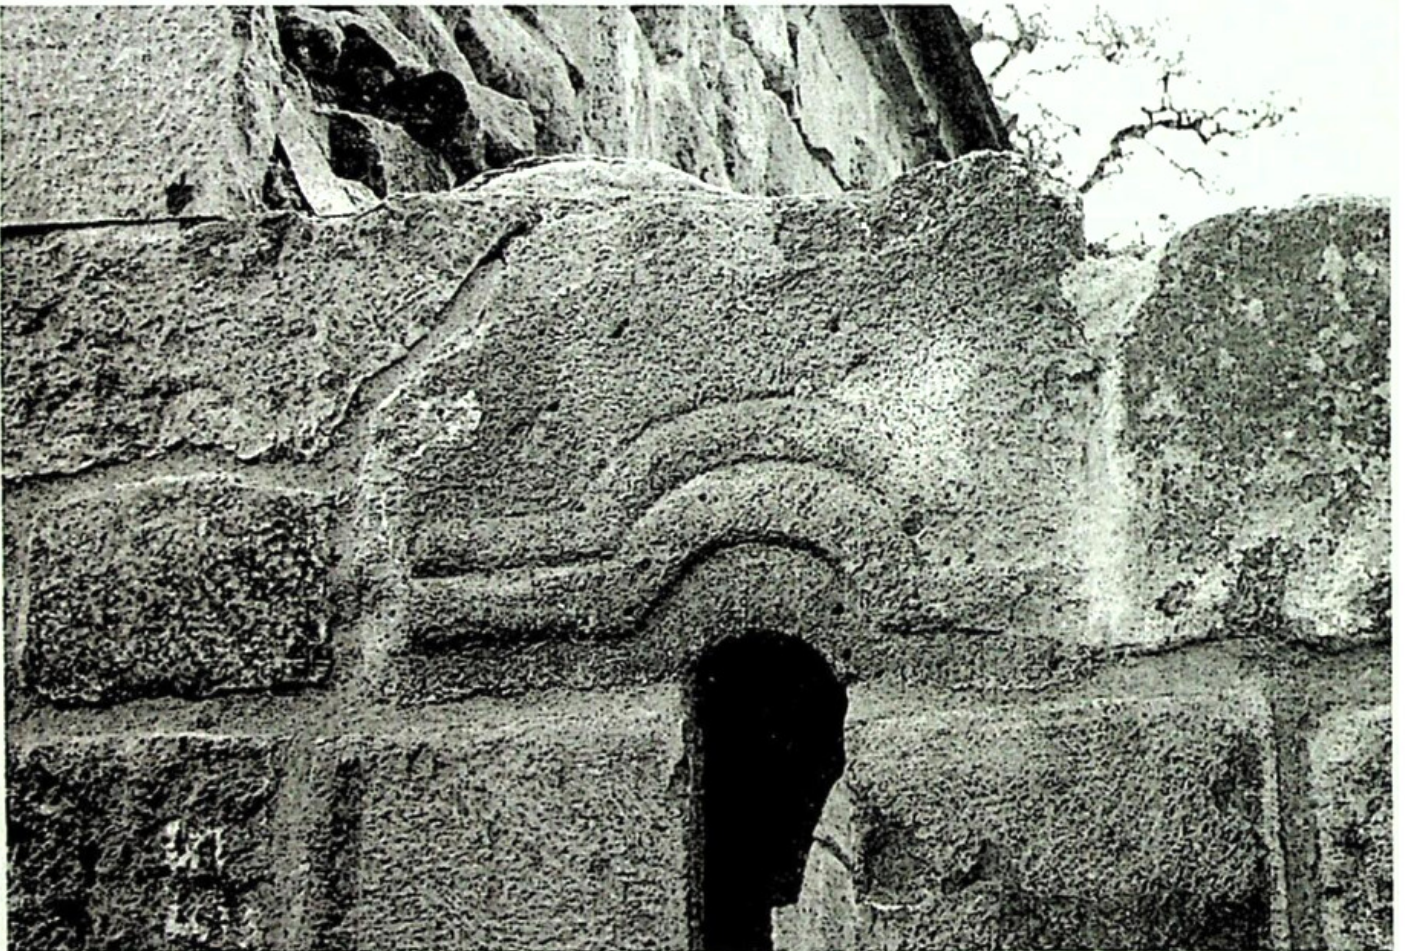
სურ. 12. ტაძრისი. წმ. გიორგის ეკლესია. აღმოსავლეთი ფასადი,
ჩრდილოეთი ეკლესიის თავის ადგილზე დაბრუნებული სარკმლის თავსართი
