ბოდბის ტაძრის რესტავრაციის შედეგები

Tsitsino Chachkhunashvili

Results of Restoration of Bodbe Church

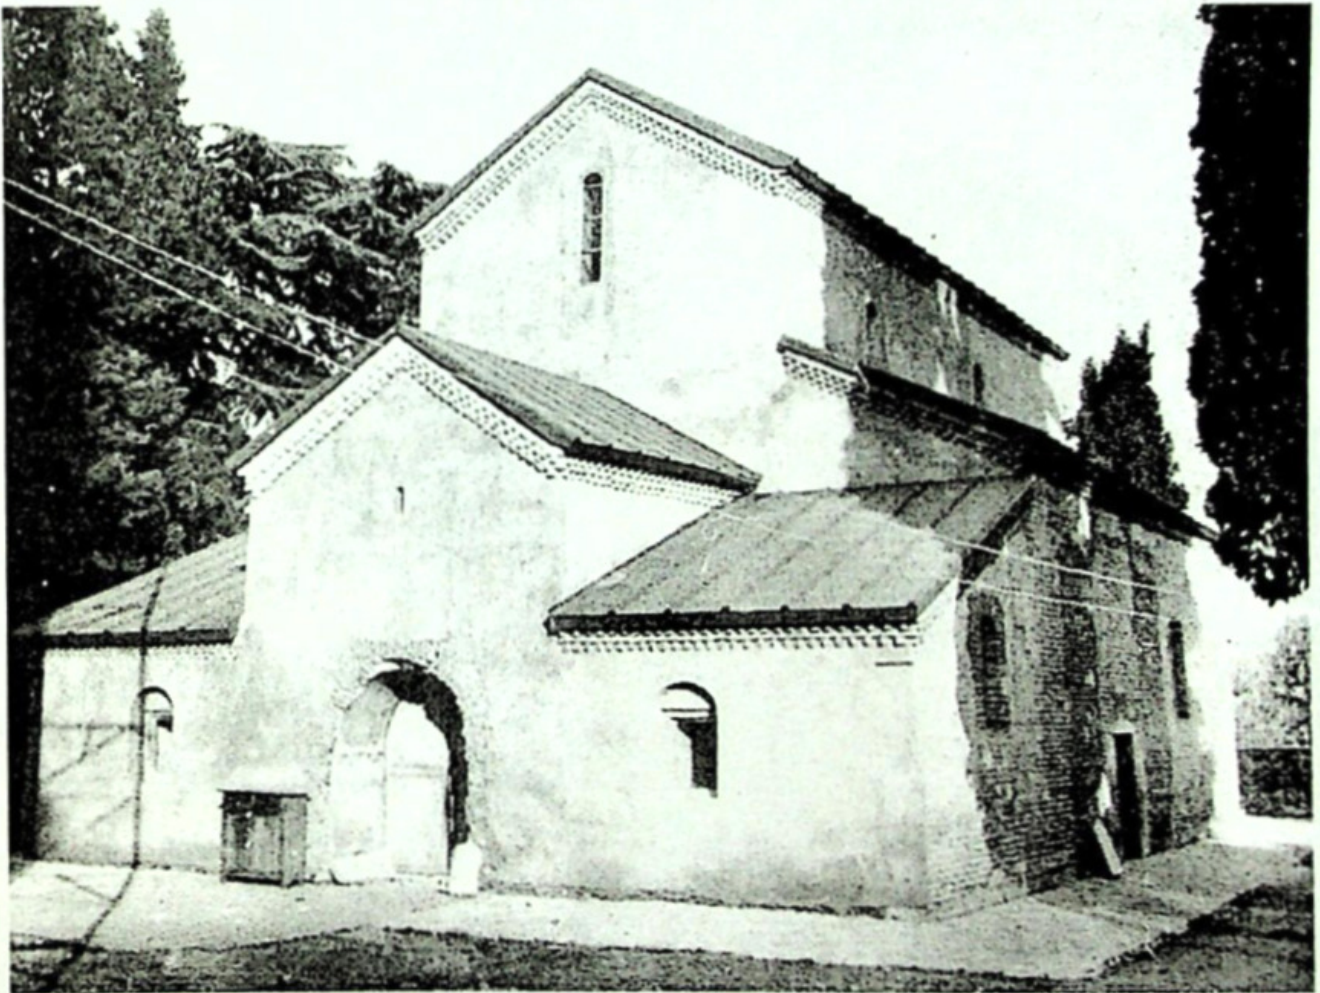
სურ. 4. ბოლბისის ტაძარი. ხედი სამხრეთ-დასავლეთიდან. 1995 წ.,
ბ. მაცაბერიძის ფოტო

1979-1989 წლებში მიმდინარეობდა ბოდბის მონასტერში სარესტავრაციო სამუშაოების პირველი ეტაპი. მოიხსნა XIX საუკუნეში აგებული კარიბჭეები და (კრუ გუმბათი; დასაუფეს ფასადზე არსებულ ჭიქურიან აგურს მოშორდა ფერადოვანი ფენა; შენობის ფასადები ნაწილობრივ შეიღესა ცემენტით). სამუშაოების მსვლელობისას დადგინდა ნაგებობის ისტორიის მრავალი საინტერესო დეტალი, მაგრამ რესტავრაციის პირველი ეტაპის დამთავრების შემდეგ ტაძარმა მიიღო დაუსრულებელი სახე. მისი ფასადები არ ასახავდა შენობის რთული ისტორიის არც ერთ ეტაპს (სურ. 4,5).
