მანანა სურამელაშვილი,
ციცინო ჩახუნაშვილი
ვ. ჩუბინაშვილის სახ. ქართული ხელოვნების ისტორიისა და
ძეგლთა დაცვის კვლევის ეროვნული ცენტრი

აპოლონ ქუთათელაძის სახელობის თბილისის სახელმწიფო სამხატვრო აკადემია

Manana Suramelashvili, Tsitsino Chachkhunashvili

A. Kutateladze Tbilisi State Academy of Arts

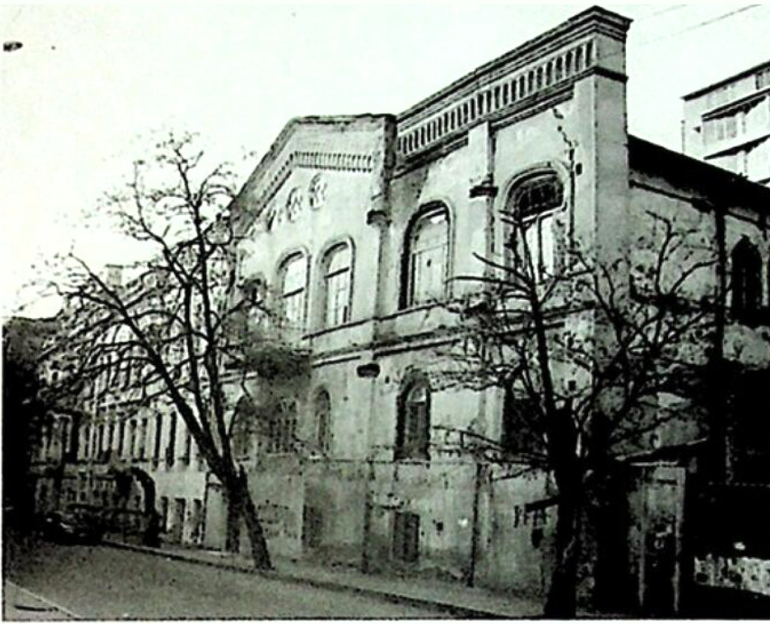
1. ა. ქუთათელაძის სახელობის თბილისის სამხატვრო აკადემია, საერთო ხედი, 2008 წლის ფოტო

ალექსანდრე გრიბოედოვის ქუჩა №22 შენობაში დაარსებიდანვე (1922 წ.) თბილისის სამხატვრო აკადემიაა განთავსებული (სურ.1). ქალაქის ეს ერთ-ერთი უმნიშვნელოვანესი ნაგებობა დღემდე სპეციალური კვლევის საგანი არ გამხდარა, თუმცა თბილისის ურბანული მემკვიდრეობისადმი მიძღვნილ ნაშრომებში მისი მხატვრულ-ისტორიული ღირებულება გარკვეულად შეფასებულია.

მთავარი ფასადის ორი ქრონოლოგიური პერიოდი მკვეთრად განსხვავდება დეკორატიული დამუშავებით. მარჯვენა, ძველი ნაწილის მხატვრული გაფორმების ელემენტებს წარმოადგენს საფასადო სიბრტყის სამივე სართულის დამანაწევრებელი ერთსაფეხურიანი პილასტრები განაპირა მონაკვეთში, ღიობთა პროფილირებული საპირეები, რთულნახატიანი ალათები და კარნიშის დეკორატიული თაღების მწყობრი რიგი, რომელსაც ზევით კედლის სიბრტყიდან ოდნავ ჩაწეული დისკოების მწკრივი გაუყვება (სურ. 1).

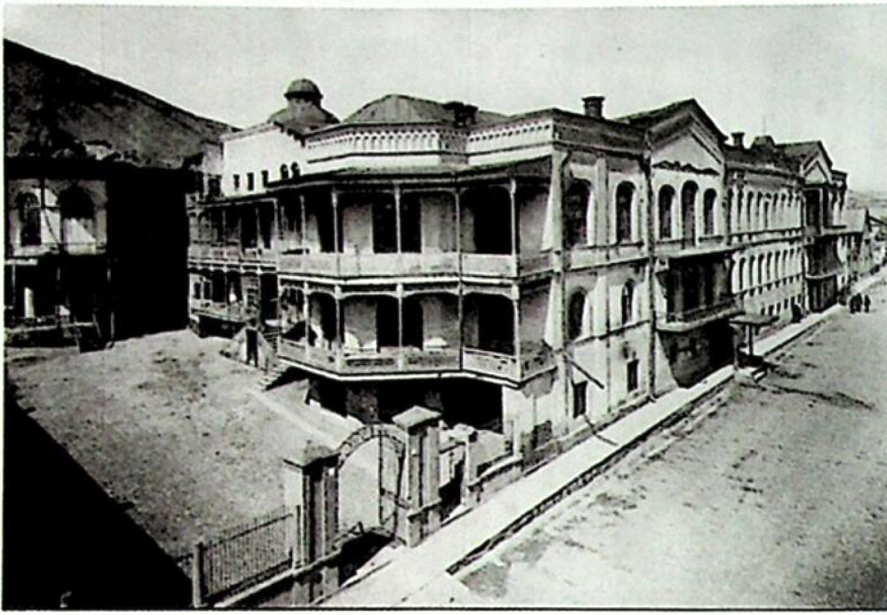
4. თბილისის „კრუუოკი“,
(არშაკუნის სასახლე),
საერთო ხედი, 1884-1886
წლები, დ. ერმაკოვის
ფოტო

შენობის ჩვენამდე მოღწეულ ერთ-ერთ ადრეულ ფოტოზე (XIX საუკუნის დასასრული), მთავარ ფასადზე უკვე დაკარგულია II სართულის შუა, შეკიდული და გადახურული აივანი. ხოლო რაც შეეხება ფრონტონიანი ნაწილის II სართულის შეკიდულ აივნებს, მათგან მარცხენა ფრაგმენტულადაა მოღწეული. მარჯვენა აივანს შერჩენილი აქვს სამფრონტონიანი გადახურვა, ხის აქურული მოაჯირები და კრონშტეინები. თუმცა დაზიანება აქაც ნათლად იკითხება (სურ. 4).

სასახლის ეზოს ქუჩისგან საზღვრავდა ქვის თლილი სვეტებისა და ლითონის მესერისგან შემდგარი ზღუდე, რომლის აგურით ნაგებ კარიბჭეში ლითონის აქურული ჭიშკარი იყო ჩართული.

ამავე ფოტოზე ეზოს სიღრმეში მოჩანს თაღოვანი დიობებითა და აივნებით გახსნილი ორსართულიანი დამოუკიდებელი ნაგებობა შვერილი წახნაგოვანი მოცულობით და მის უკან მუხარადისებრი შუქფარნით დასრულებული სფერული გუმბათით. ამ ნაგებობას, რომელიც სასახლის მთავარ შენობასთან ერთად მხატვრულად გააზრებულ ხუროთმოძღვრულ ანსამბლს ქმნიდა, ჩვენამდე არ მოუღწევია.

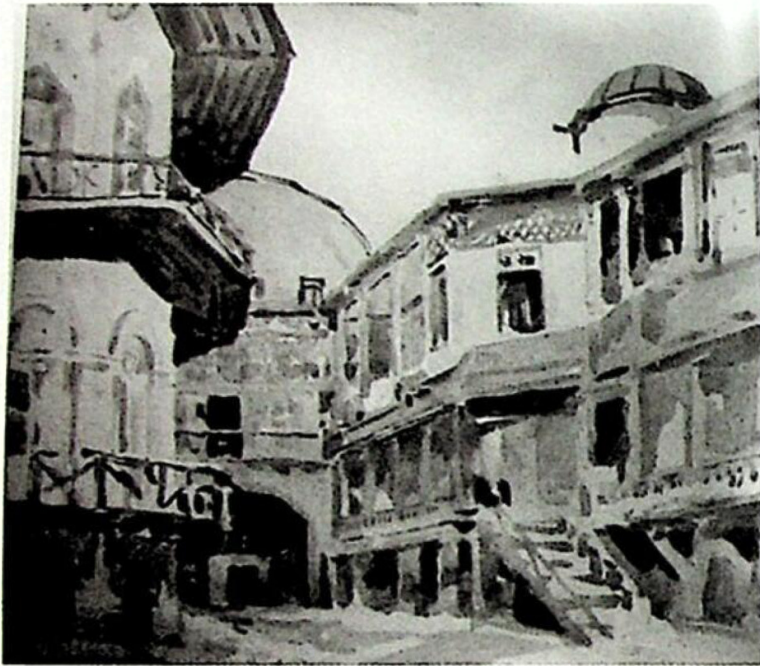
5. ვ. კროტკოვი,
„არშაკუნის სასახლის
ეზო“, აკვარელი,
1928 წელი

როგორც ჩანს, არსებული პროექტი დროის მცირე მონაკვეთში განმაჯობაში განიერცო, რაზეც მეტყველებს სასახლის დამატებითი მოცულობების შემონახული პროექტები და ფოტოები. სასახლის მარჯვენა ეზოში არსებულ, ამჟამად განადგურებულ საინტერესო ნაგებობებზე, რომლებსაც სასახლის ანსამბლში დამხმარე ფუნქცია უნდა ჰქონოდა (სამოსამსახურო, სამეურნეო და სხვა), წარმოდგენას გვიქმნის საარქივო ფოტოები და მხატვარ ვ. კროტკოვის ნამუშევარი – „არშაკუნის სასახლის ეზო“ აკვარელით შესრულებული ეზოს ხედი შედარებით სრულად წარმოგვიდგენს ანსამბლის განაპირა, გუმბათით დასრულებულ და აივნებით გახსნილ ნაწილსაც (სურ. 5).

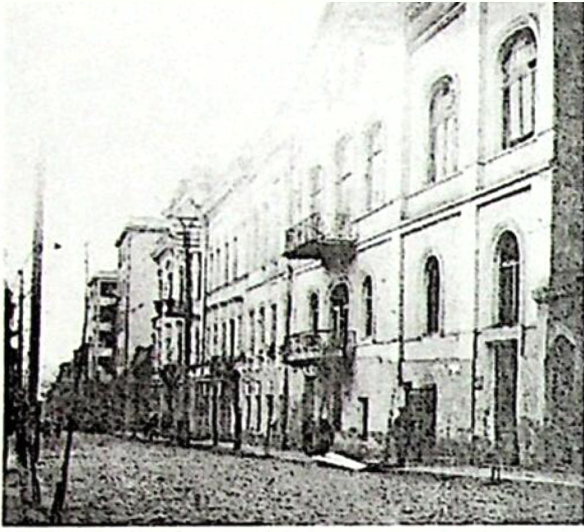
10. თბილისის სამხატვრო
აკადემია, 1930-იანი წლების
ფოტო

ნაგებობის ხაზგასმულად გრძელი, ეკლექტიური ფასადი, რომელიც ფრონტალურად მიუყვება გრიბოედოვის ქუჩას, დეკორატიული დამუშავებით ხუთ აბზაცად იყოფა (სურ. 10). მისი მხატვრული გაფორმება ეფუძნება კლასიციზტურ, ისლამურ და ბაროკულ სტილიზაციას. ფასადის თავდაპირველი სახე შედარებით უკეთ შემონახა მარჯვენა ნაწილმა. შენობის შუა მონაკვეთი სამივე სართულზე

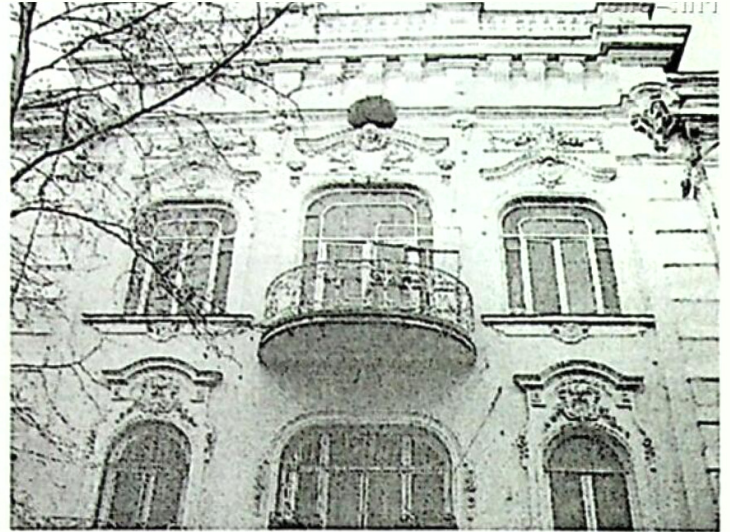
11. ა. ქუთათელაძის სახელობის
თბილისის სამხატვრო აკადემია,
ფასადის მარცხენა ნაწილი, 2008
წლის ფოტო

1902 წლის რეკონსტრუქციამდე, ფასადის გაფორმების ანალოგიური კომპოზიცია სარკისებურად მეორდებოდა შენობის მარცხენა ნაწილში, სადაც მართალია, ღიობთა თავდაპირველი ფორმა და განაწილება არ არის შეცვლილი, თუმცა გაფორმება ბაროკული ხასიათისაა: ნაღესობაში გამოყვანილი ნაძერწი გირლიანდები, ნიუარები, ადამიანის თავის (ბავშვის, მამაკაცის, ქალის) სკულპტურული გამოსახულებები და სხვა ელემენტები ღიობების საპირეებთანაა თავმოყრილი (სურ. 11). პირველი სართულის საფასადე სიბრტყე ნაღესობით შესრულებული უხეშფაქტურიანი რუსტებიტაა დამუშავებული. შენობის ამ ნაწილის ცენტრალური მონაკვეთი კრონშტეინების მწკრივისაგან შედგენილი მაღალი შუბლითა და პროფილირებული, საკმაოდ შევრილი კარნიშით სრულდება. სწორხაზოვან პარაპეტში ჩართულ სწორკუთხა კუბებს შორის დეკორატიული ნაძერწი დეტალებია ჩამწკრივებული.

მესამე სართულის შუა, მაღალი და უხვად გაფორმებული კარის წინ ნახევარწრიული, ლითონის აუტრულმოაჯირიანი დაკიდული აივანია გამართული, ხოლო ქვემოთ – ხეში ნაკვეთი ორფრთიანი, ბაროკული ელემენტებით მორთული და ლითონისცხაურებიანი ჩანართებით გაფორმებული მთავარი შესასვლელია განთავსებული.

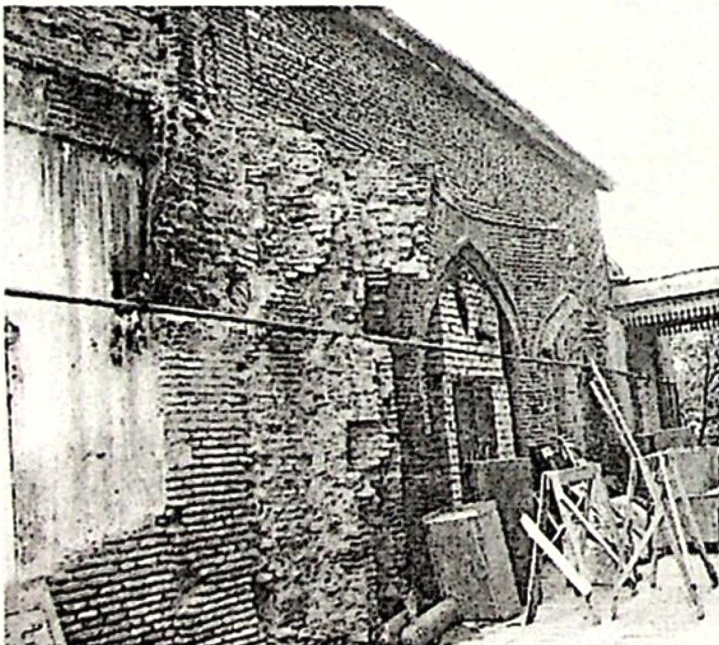
13. ა. ქუთათელაძის სახელობის
თბილისის სამხატვრო
აკადემია, შენობის მარჯვენა
ფრთის ჩამოჭრილი ნაწილი,
2007 წლის ფოტო

შენობის მარცხენა ფრთის ბოლო მონაკვეთი ჩამოჭრილია (რაც 1960-იან წლებში აკადემიის ახალი კორპუსის მშენებლობას მოჰყვა). აქ დღემდე მოჩანს ოდესღაც გუმბათით დასრულებული, კედლის თაღებიანი ძველი აგურით ნაგები მოცულობის ფრაგმენტი (სურ. 13).
