საქართველოს კულტურის მემკვიდრეობის დაცვის საზოგადოებრივი
გ მ ა მ გ ე

სვეტიცხოვლის გალავანში XI საუკუნის კარიბჭის ბასნა

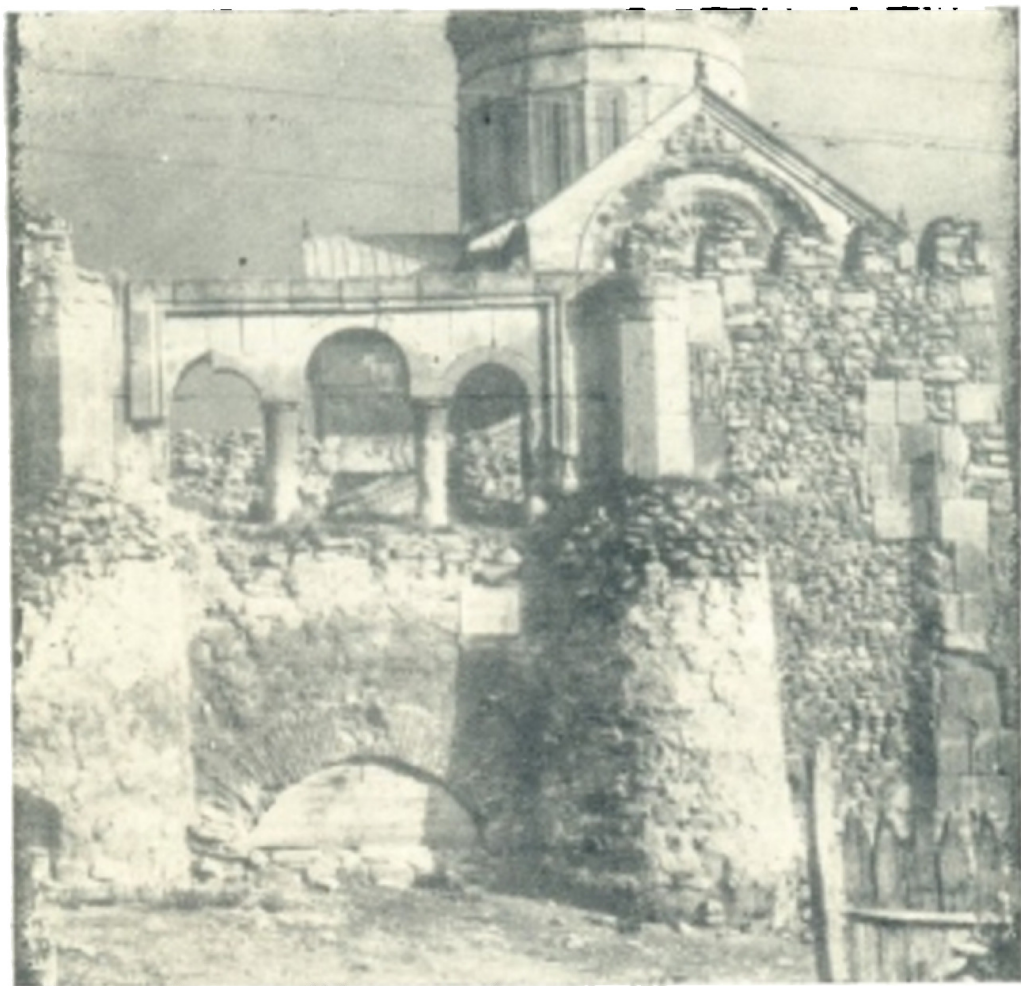
სვეტიცხოველი. მთავარი კარიბჭე განახლებამდე
ფოტო ვ. კონცაძისა

და სამხრეთით) სვეტიცხოვლის ეზოში კიბეები ჩადის. კარიბჭის პირველ სართულში მოწყობილი შესასვლელი დახურული და ამოშენებული იყო დამატებითი კედლით. რომლის ორსავე მხარეს, 7 მეტრზე მეტი სიმაღლის კონტრაფორსები იყო ამოყვანილი. ანგვარად, ჩანდა თავდაპირველი ფასადის მხოლოდ შუა ზენი ნაწილი. დაახლოებით 3 მეტრი სიმაღლის სამშალიანი ღია თაღებით, ხოლო გვერდებზე—დაახლოებით 8 მ. სიმაღლეზე. ნაწილობრივ, რიყის ქვით რესტავრირებული კედლები.
