## საბიზნისო ბაზაზადი XI საშუალო კატეგორიის ბაზაზადი

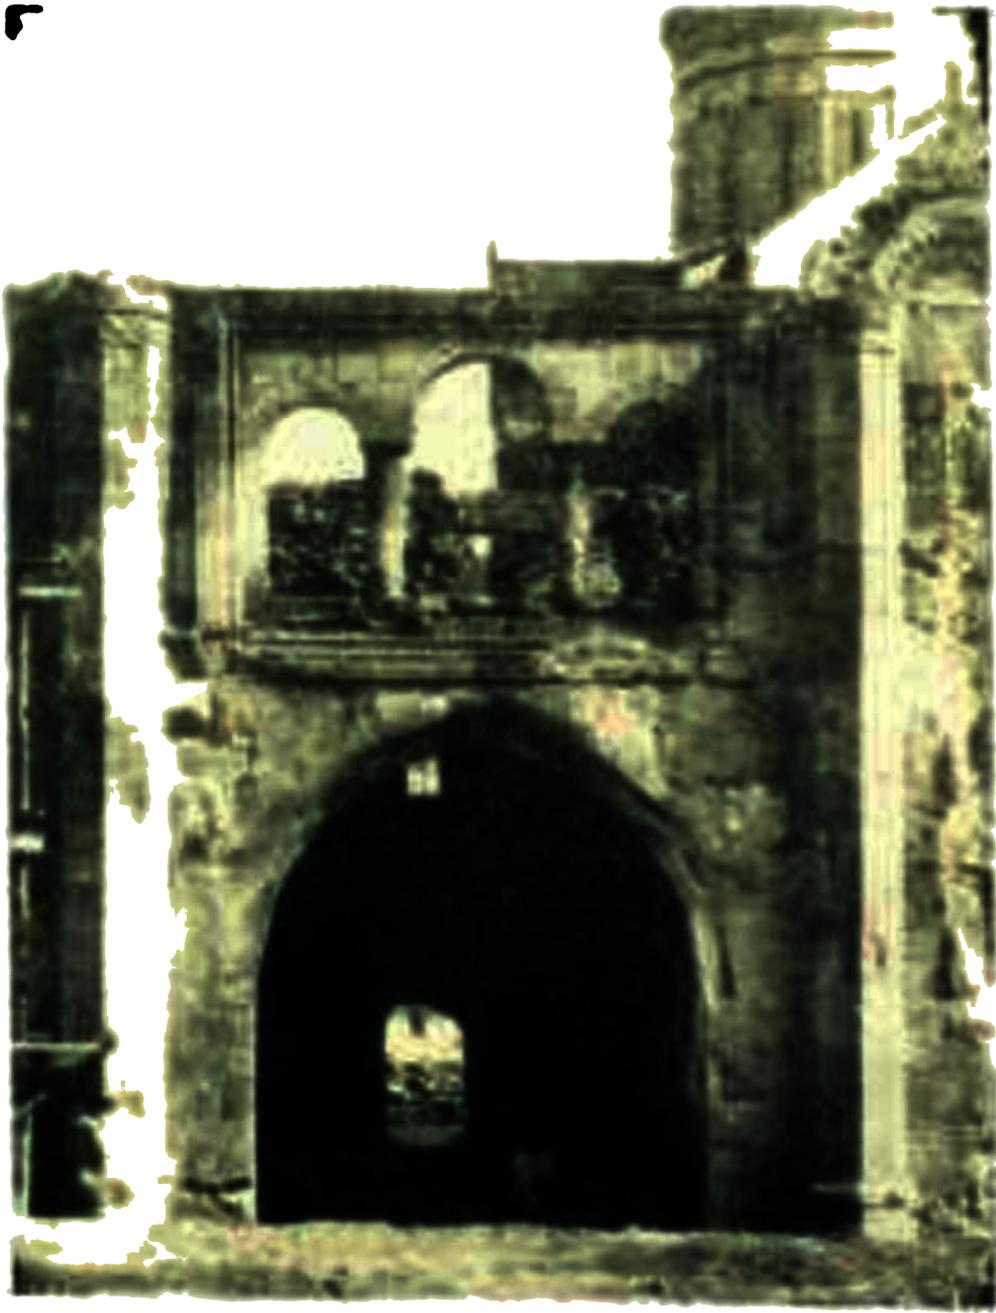
სვეტიცხოველი ზაქარია კარბუჯი გამოხატის შუაში  
ფოტო: ცხენაძე

და სამხრეთით) სვეტიცხოველის ეზოში კარბუჯი ჩადის. კარბუჯის ბარჯელ სარ...  
თულში მოწყობილი შეხასყენება და ამოშენებული იყო დასახლები...  
თი კედლით, რომლის ორსვე მხარეს, 7 მეტრზე მეტი სიმაღლის კონტრაფორსები...  
იყო ამოყვანილი. ამგვარად, ჩანდა თავდაპირველი ფასადის მიღობა შუა შემო...  
სწილი. დაახლოებით 3 მეტრი სიმაღლის სამხრეთიანი და თაღებით, ხელა გვერ...  
დებზე—დაახლოებით 8 მ. სიმაღლეზე, სწილითივე, რიყის ქვიშა რესტავრირ...  
ბული კვლავში
