# ძველი ხელოვნება ANCIENT ART TODAY

# უახლესი არქეოლოგიური აღმოჩენები ალავერდში

# NEW ARCHAEOLOGICAL DISCOVERIES IN ALAVERDI

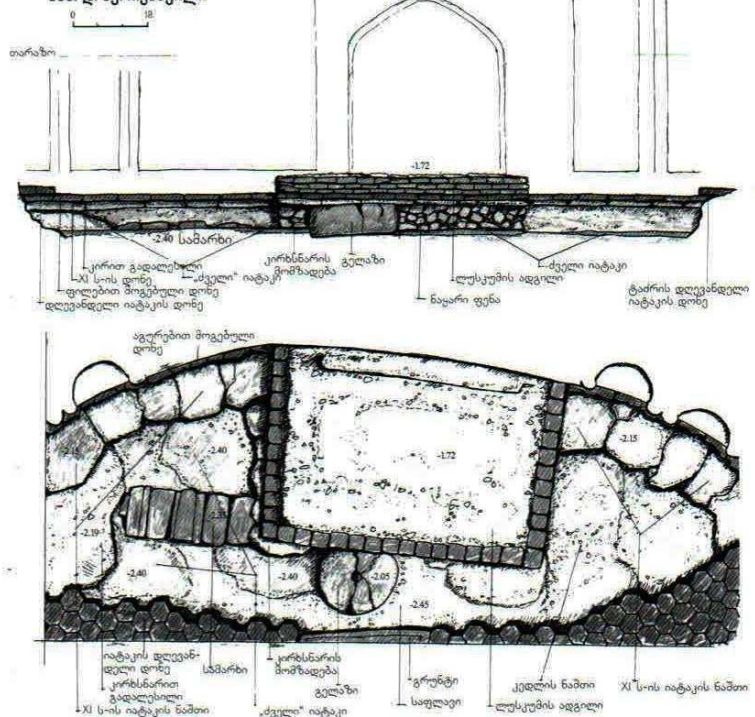
ალავერდის წმ. გიორგის სახ. ტაძრის  
ჩრდილოეთი მკლავი  
წმ. იოსებ ალავერდის სამარხის გათხრის II დონე  
ნახ. დ. ბერიკაშვილი

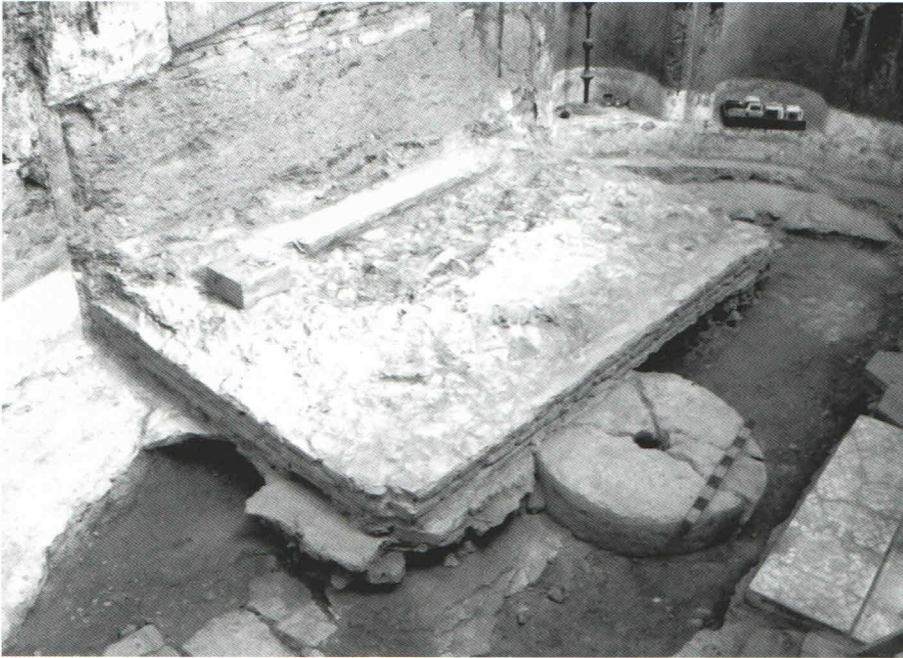
სურ.3 ალავერდის ტაძრის ინტერიერი. ჩრდილოეთი აფსიდი. XVIII საუკუნის პლატფორმა და კედელი, რომლითაც ამოშენებულია ცენტრალური თალი. პლატფორმის ქვეშ მოქცეული გელაზი

ასეთ ვითარებაში გახდებოდა შესაძლებელი ორივე ეკლესიაში ქვევრების „ჩაყრა“ და ასურელი მამის საფლავთან, აფსიდში გელაზის შეტანა (სურ. 3). აღსანიშნავია, რომ XVI-XVIII საუკუნეების მარნებისგან განსხვავებით, ტაძარში აღმოჩენილი ქვევრები კირით „შეაბჯრული“ არ არის, რაც მათ სიძველეზე მიუთითებს.

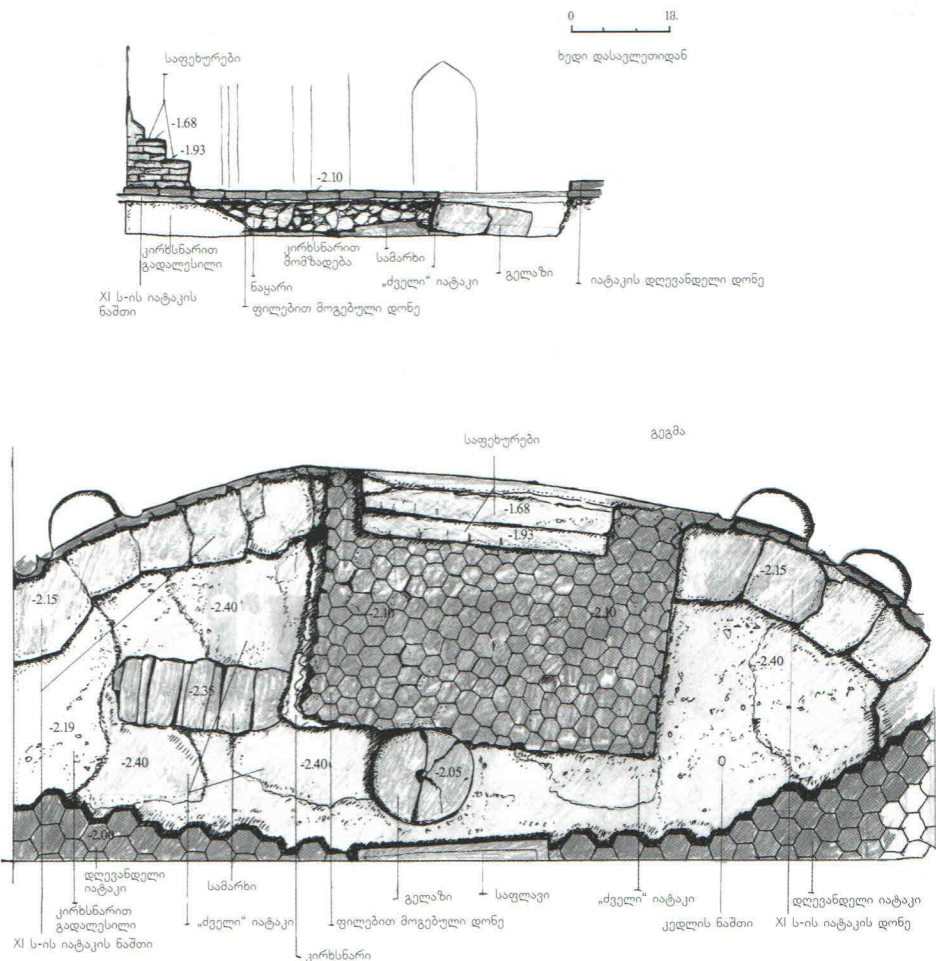
სურ.4 ალავერდის ტაძრის ინტერიერი. ჩრდილოეთი აფსიდი. XVI ს-ის ექვსკუთხა აგურის იატაკი და საეკლოგიო ლიობთან მისაახლებელი საფეხურები

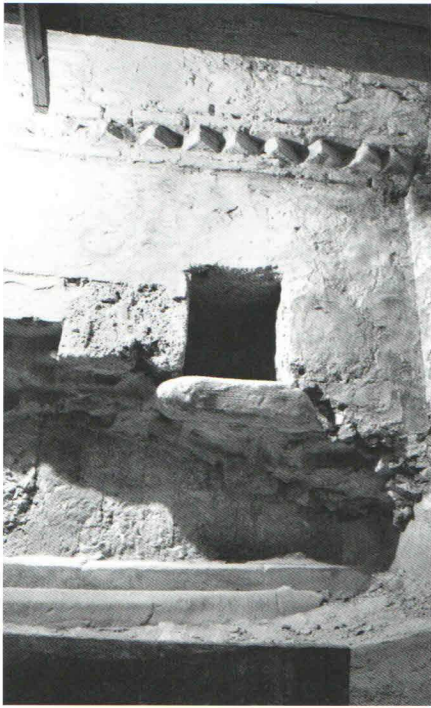
სურ.5 ალავერდის ტაძრის ინტერიერი. ჩრდილოეთი აფსიდი. საველოგო ლიობი და XVI საუკუნის კედლის დეკორატიული წყობა

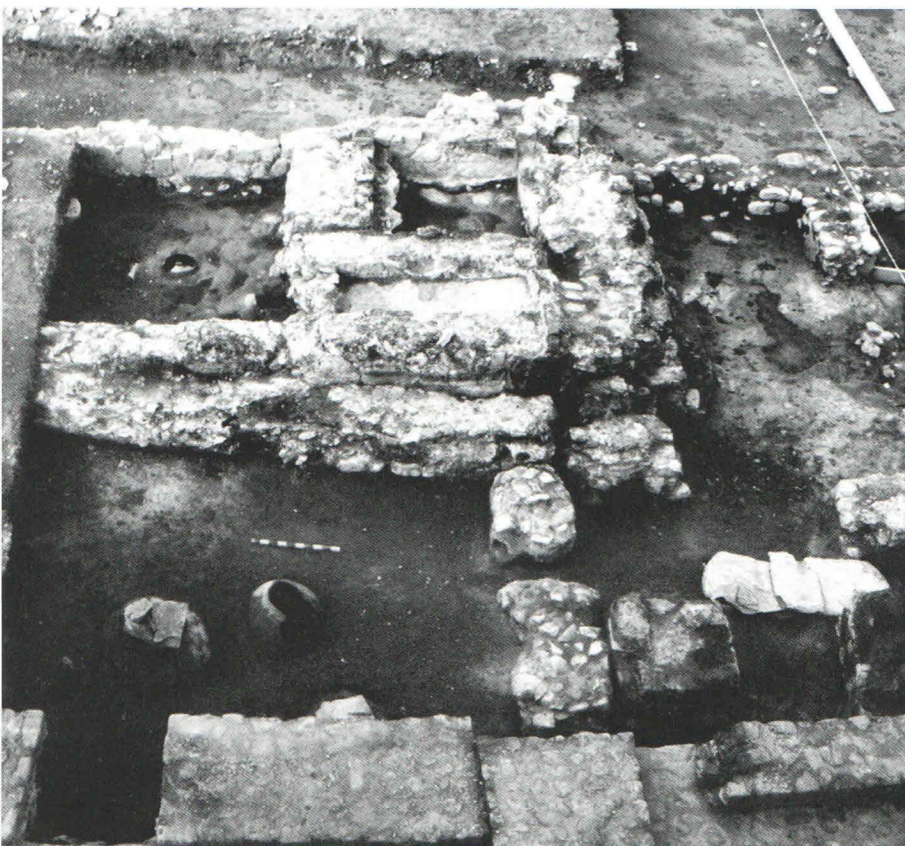
სურ.6 გათხრების ჩრდილოეთი №1 უბანი. IX-X საუკუნეების საბრძოლო კოშკი და მასზე გამართული საწინახელი

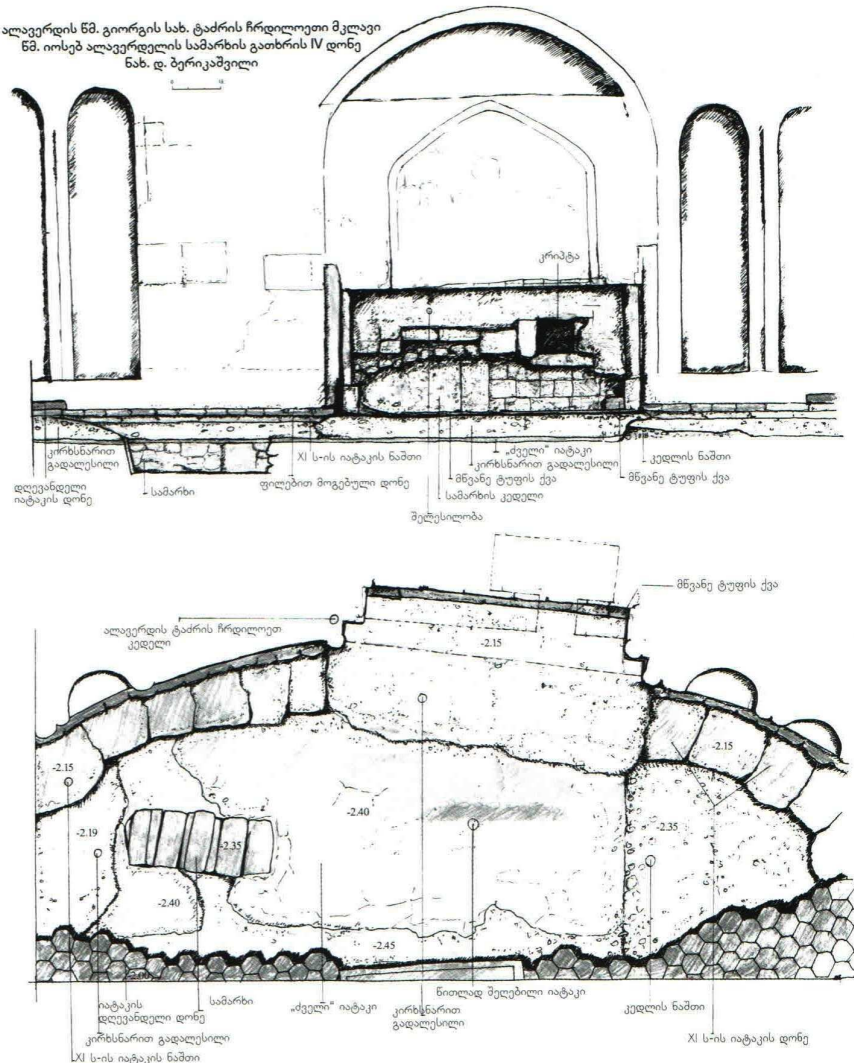
სურ.7 ალავერდის ტაძრის ინტერიერი. ჩრდილოეთი აფსიდი. IX-X საუკუნეების იატაკის დონე, წმინდა იოსებ ალავერდელის სამარხის გამშენების ქვედა რეგისტრი და ჰიდრავლიკური ხსნარის ფენილი

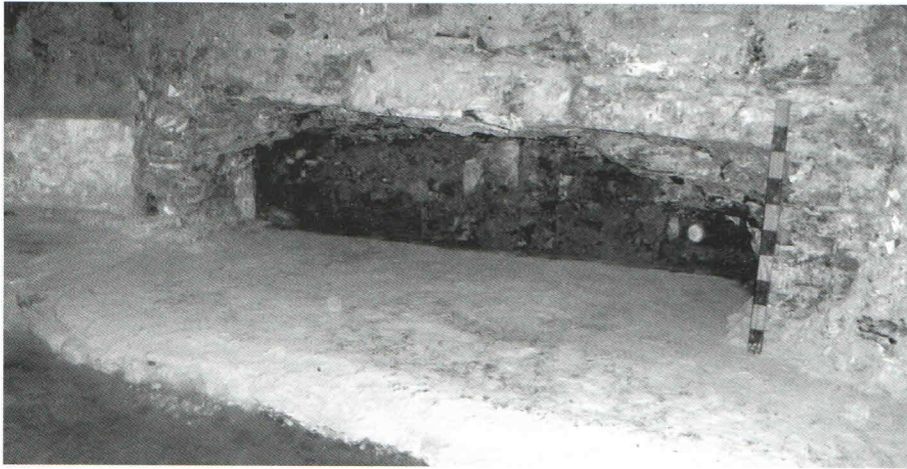
სურ.9 ალავერდის ტაძრის ინტერიერი. წმინდა იოსებ ალავერდელის საფლავის ქვის „იმიტაცია“ (ჰიდრავლიკური ფენილი)

ამ რელიეფური შემკულობის წინ გამოჩნდა საფლავის ქვა (სურ. 9). მხოლოდ პრეპარაციის დროს დადგინდა, რომ იგი წარმოადგენდა მტკიცე ჰიდრაულიკური ხსნარის ფენილს (საფლავის ქვის იმიტაციას). აღმოჩნდა, რომ გუმბათიანი ტაძრის ჩრდილო აფსიდის იატაკი IV ჰორიზონტის ნაგებობას განეკუთვნება. XI საუკუნის გუმბათიანი ტაძრის იატაკი ამ მოლესილობისკენ არის მიმართული როგორც ჩანს, კირხსნარის იატაკი სინმინდედ იყო მიჩნეული და ამიტომ პირვანდელი სახით შეინარჩუნეს გუმბათიანი ტაძრის სივრცეში. ამგვარი ვითარება შენარჩუნდა XV საუკუნემდე, როდესაც აღექსან-

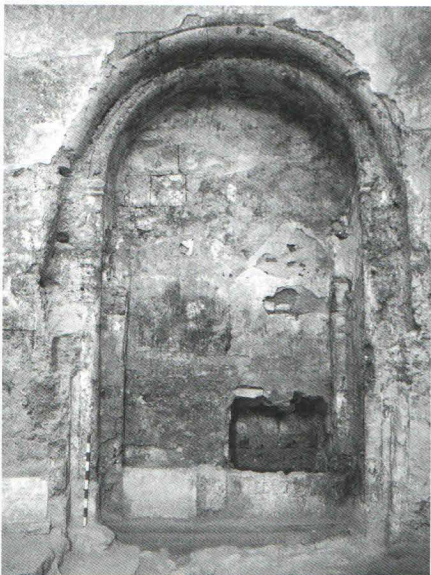
სურ.8 ალავერდის ტაძრის ინტერიერი. ჩრდილოეთი აფსიდის ცენტრალური თაღი. XI-XII საუკუნეები

ეკლესიის მთელ ფართობზე გაიშალა. მხოლოდ ამის შემდეგ დაიგო ექვსკუთხა აგურის იატაკი. ამან განაპირობა იატაკის დონის აწევა ტაძარში. ჩრდილოეთ აფსიდში ექვსკუთხა აგური დაგებულია პერიმეტრის XI საუკუნის ფილაქნის ქვებზე<sup>10</sup> (სურ. 4), რომელიც შეესაბამება III სამშენებლო ჰორიზონტს. მოზრდილი ფილაქნის ლოდები ალავერდის საკათედრო ტაძრის კედლებს მთელ პერიმეტრზე შემოუყვება, როგორც გარედან, ასევე ინტერიერში, მათ შორის, გუმბათის საყრდენ სვეტებს. გამოჩენილია მხოლოდ ერთი მონაკვეთი – ჩრდილოეთი აფსიდის ცენტრალური თალი, ასურელი მამის საფლავის ადგილი (სურ. 7). მხოლოდ XVI და XVIII საუკუნეების კედლების დემონტაჟის შემდეგ გამოჩნდა XI-XIII საუკუნეების ალავერდის ჩრდილოეთი აფსიდის, შირიმის კვადრებით ამოყვანილი, ლილვებითა და კაპიტელებით დამშენებული თალი. აგრეთვე მოხატულობა წმინდა გიორგის (და, შესაძლოა, ასურელი მამის) გამოსახულებით და თედმის ტუფის რელიეფური გამოსახულებებით შემკული თალის ქვედა რეგისტრი (ფრაგმენტულად შემორჩენილი)<sup>11</sup> (სურ. 8).

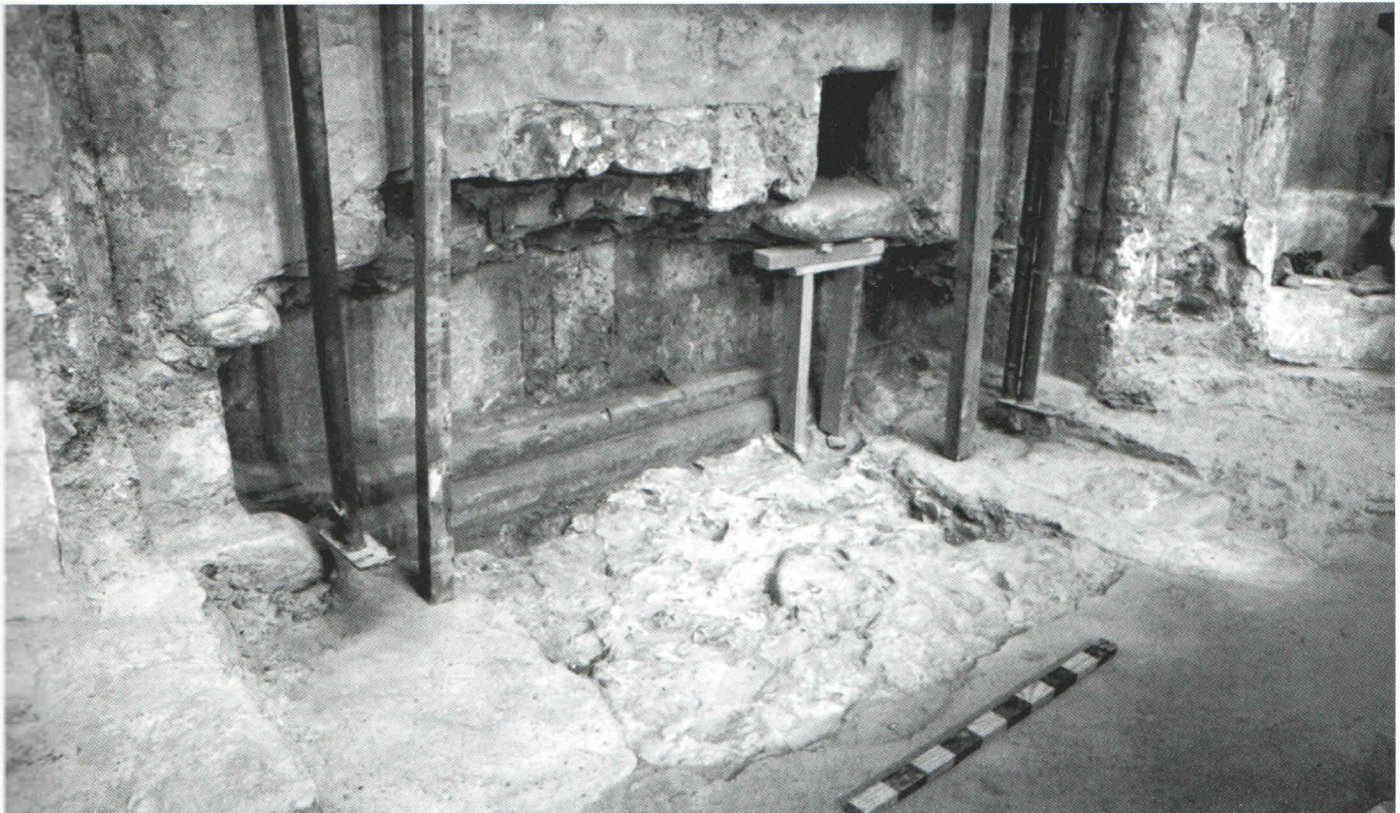
სურ.10 ალავერდის ტაძრის ინტერიერი. ჩრდილოეთი აფსიდი. ფენილის ალბის შემდეგ გამოვლენილი ჰიდრაულიკური ხსნარითა და რიყის ქვის ლოდებით ამოვსებული სამარხი ორმო

XX საუკუნეში ტაძრის ინტერიერში ჩატარებული არქეოლოგიური გათხრების შედეგად გამოვლინდა V სამშენებლო პერიოდის IX-X საუკუნეების კომპლექსი დგას უფრო ძველი ნაგებობის ნაშთებზე. მისი დანიშნულებისა და თარიღის შესახებ ბ. მჭედლიშვილის დღიურში კომენტარი არ არის. მხოლოდ აღნიშნულია, რომ შენობების გეგმარება ნაწილობრივ არ ემთხვევა ერთმანეთს<sup>21</sup>. ვითარებაში გარკვევის მიზნით განვაგრძეთ გათხრები ჩრდილოეთ აფსიდში, სადაც ასურელი მამის საფლავთან გაიწმინდა ძალიან მტკიცე ჰიდრაულიკური ხსნარის ფენილი (საფლავის ქვის იმიტაცია). ყველა ვარაუდით მის ქვეშ უნდა არსებულიყო სამარხის ორმო, რომლის კონტურებიც მკაფიოდ მოიხაზა ფენილის ალბისთანავე. მაგრამ მისი გათხრა ვერ მოხერხდა, რადგან ამოვსებული იყო მტკიცე დუღაბითა და მოზრდილი რიყის ქვის ლოდებით (სურ. 10). ამიტომ, კირხსნარის იატაკი

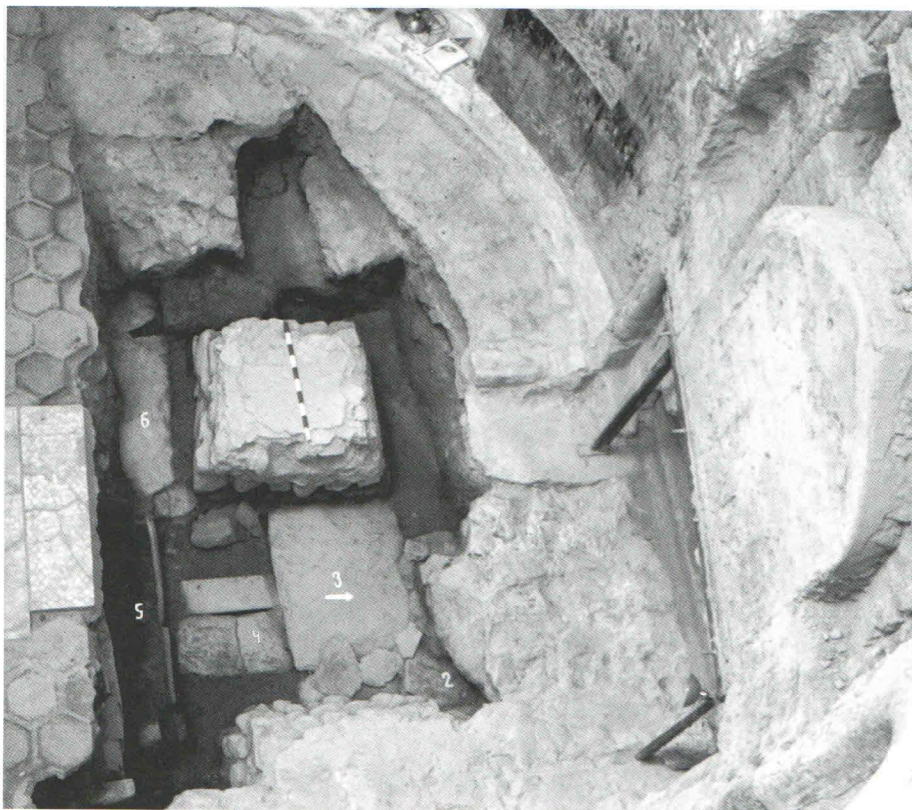
სურ.11 ალავერდის ტაძრის ინტერიერი. ჩრდილოეთი აფსიდი. IX-X საუკუნეების იატაკის ქვეშ გამოვლენილი ბურჯები და ქვაყუთები

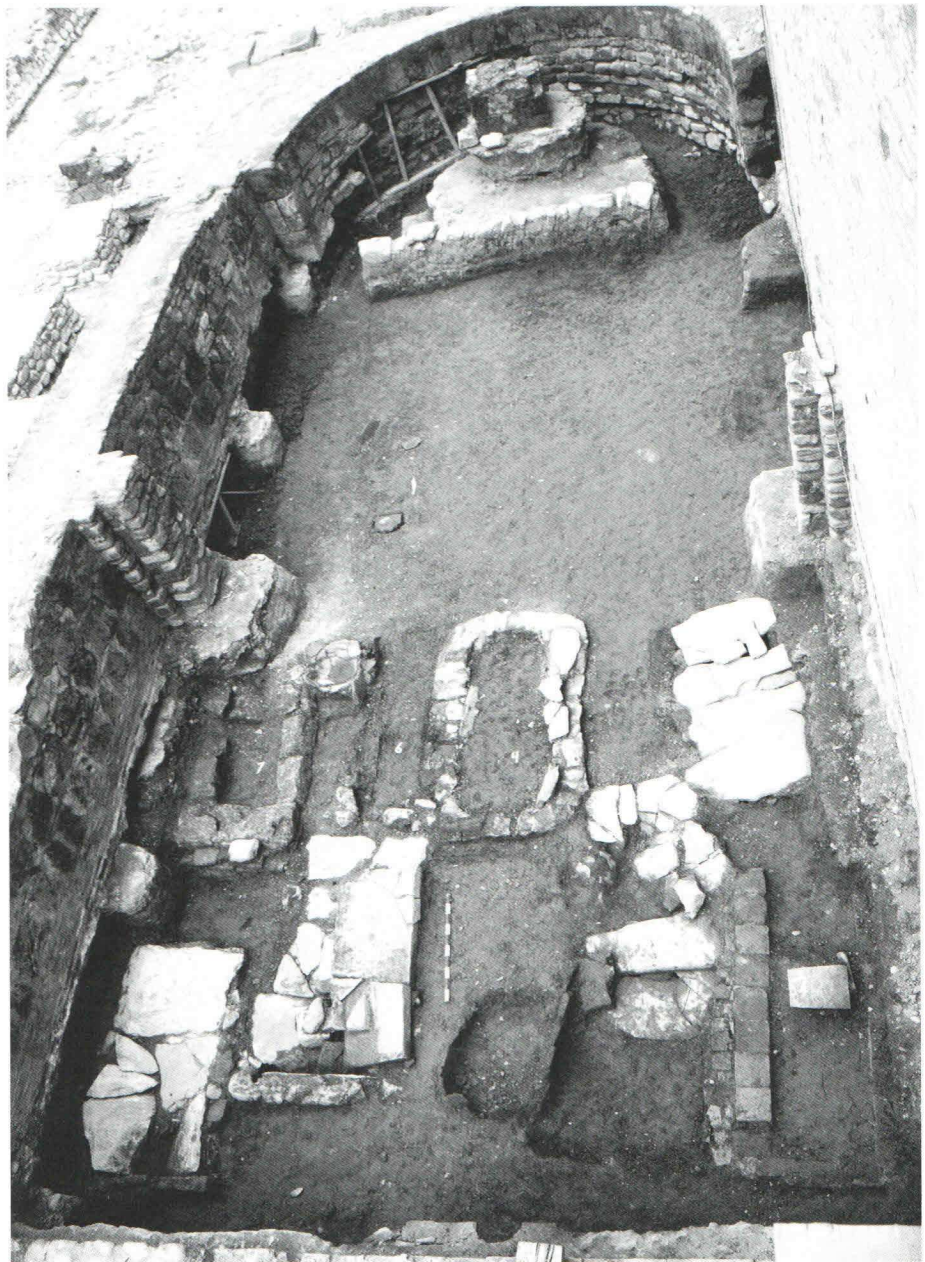
სურ.12 XVI საუკუნის ეკლესიის ქვეშ მდებარე IX-X საუკუნეების ტაძრის ნაშთები. მოჩანს სოლისებური მოყვანილობის საყრდენი ბურჯებიც. ადრეული შუა საუკუნეების კოლექტიური „საოჯახო“ სამარხები

ტაძარზე. ამიტომ, შიდა სივრცეში დამატებით ეყრდნობა მიწაში ჩასხმულ სოლისებური მოყვანილობის ბურჯებს (სურ. 12). მათთვის გაჭრილმა ორმოებმა საგრძნობლად დააზიანა ძველი ეკლესიის იატაკი. ამავე დროს, ტაძარი დაცხრილულია ადრეული შუა საუკუნეების კოლექტიური, ე.წ. საოჯახო სამარხებისა და კიდევ უფრო გვიანდელი ქვევრებისთვის გაჭრილი ორმოებით (სურ. 12). მიუხედავად ამისა, იატაკის გადარჩენილი მონაკვეთების ფიქსირება მაინც მოხერხდა. დონე სავსებით შეესაბამება გუმბათიანი ტაძრის ინტერიერში, ჩრდილოეთ აფსიდში გამოვლენილ კირხსნარით მოლესილ იატაკს. შედეგად, ტაძარში და მის ეზოში გამოვლენილი ნაგებობები ერთ კომპლექსად „შეიკრა“ და გეგმაში ორგანულად ჩაენერა დარბაზული ეკლესია (სურ. 13). ეს გამორიცხავს IV სამშენებლო ჰორიზონტისთვის შემოთავაზებულ ადრეულ თარიღს — IV საუკუნე. ფენაში აღმოჩენილი ნარინჯისფერი კერამიკა ამგვარი დასკვნის საფუძველს არ იძლევა. ყვირილის ხეობის არქეოლოგიურ ექსპედიციას ამგვარი ნაწარმის შემცველი ოთხი სამაროვანი აქვს შესწავლილი: მოდინახე, ჯიეთი, წინსოფელი, რგანი.<sup>14</sup> ეს სამაროვნები იმით იპყრობს ყურადღებას, რომ შესაძლებელი ხდება თვალის მიდევნება, თუ როგორ მიმდინარეობს IV საუკუნის ზემო იმერეთში დაკრძალვის წარმართული რიტუალის ჩანაცვლება ქრისტიანულით. მოდინახეს სამარხებში ნარინჯისფერი, მსხლისებრკორპუსიანი დოქები იმპერატორ კონსტანტინე დიდისა (306-337 წწ.) და კონსტანციუს II-ის (337-361 წწ.) მონეტებით საკმაოდ ზუსტად IV საუკუნით<sup>15</sup> თარიღდება. ეს მასალა საიმედო „რეპერია“ გვიანანტიკური ხანის ძეგლების დასათარიღებლად. მაგრამ, აღმოსავლეთ საქართველოში ჩატარებული არქეოლოგიური გათხრების შედეგად დადგინდა, რომ ქართლში ამგვარი ნაწარმი, მათ შორის ცნობილი მსხლისებრკორპუსიანი დოქები, არსებობას იწყებს VI

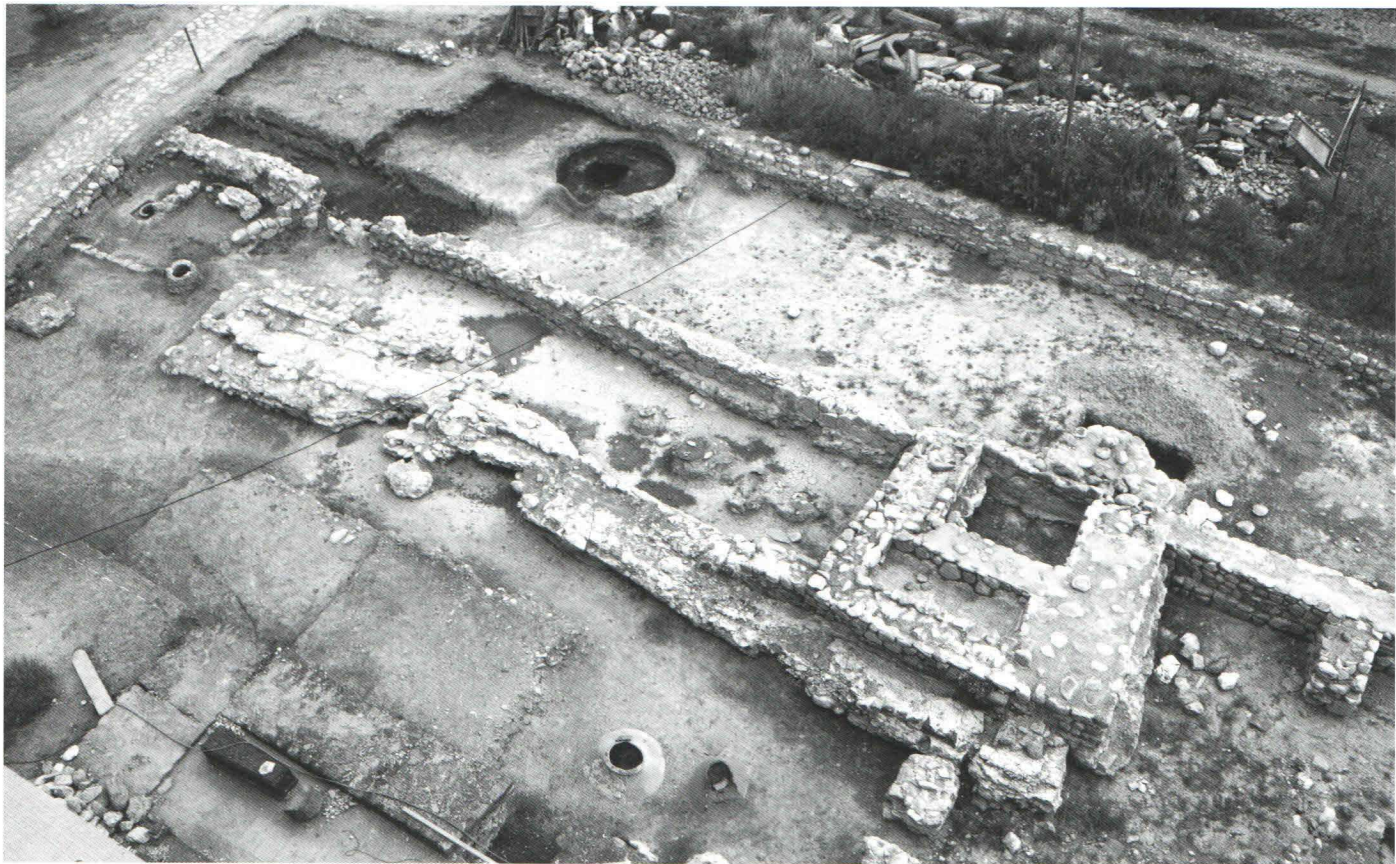
სურ.14 გათხრების ჩრდილოეთ უბანი. IX-X საუკუნეების გალავნის მონაკვეთი, საბრძოლო კოშკი, „ყაზარმა“ და დამცავი თხრილი

სავესე დამცავი თხრილით. შთამბეჭდავია აღმოსავლეთის დამცავი თხრილი. მისი სიგანე 15 მ-ს აღწევს (ჩრდილოეთ მონაკვეთზე მისი სიგანე 6 მ-ს არ აღემატება) (სურ.1, 14, 15). დამაკმაყოფილებელი საფორტიფიკაციო სისტემის არსებობის მიუხედავად, მტერმა ალავერდის იერიშით ალბათ მაინც მოახერხა, გადანვა და დაანგრია სასიმაგრო კედლები, მათ შორის, დარბაზული ტიპის ეკლესია. ძეგლის სტრატეგრაფიული მონაცემებით კატასტროფას ადგილი უნდა ჰქონოდა მონასტრის არსებობის პირველ ეტაპზე, სავარაუდოდ,

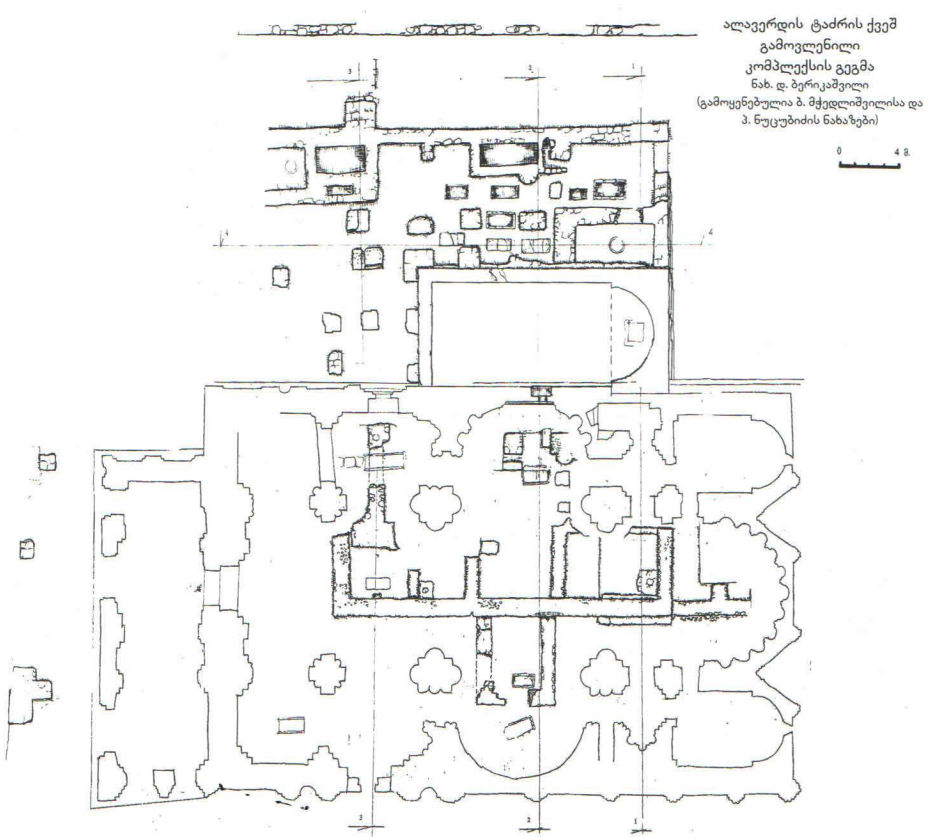
სურ.13 ალავერდის ტაძრის ქვეშ გამოვლენილი კომპლექსის გეგმა და IX-X საუკუნეების ეკლესია

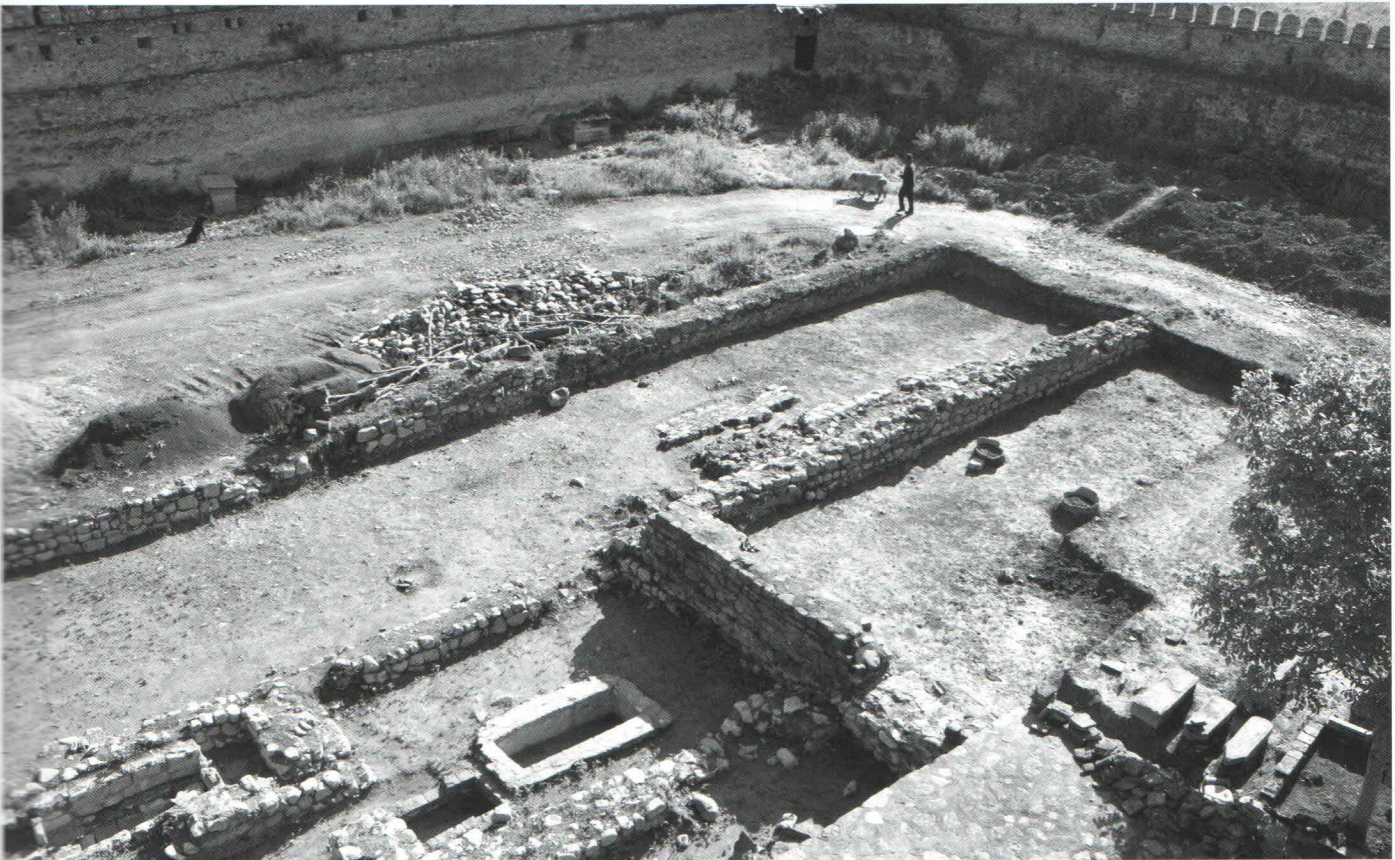
სურ.15 გათხრების ჩრდილოეთი უბანი. IX-X საუკუნეების გალანის მონაკვეთი და თხრილში გადაქცეული გალანის ფრაგმენტები

ამრიგად, ქრონოლოგიური წყვეტილი (რომლის არსებობა გულისხმობს, IV სამშენებლო პერიოდის ნაგებობის მოაზრებას წარმართულ ტაძრად) არ დასტურდება. ნაგებობების ზედა ქრონოლოგიური მიჯნა XI საუკუნის დასაწყისით შემოიფარგლება. თეორიულად დასაშვებია, ნგრევა მიწისძვრას გამოენივია, რამაც განაპირობა ახალი ტაძრის მშენებლობა. ნაკლებად სავარაუდოა მტრის შემოსევა. გათხრების დროს ხანძრისა და განადგურების კვალი არ დაფიქსირდა. მიგვაჩნია, რომ IX-X საუკუნეებში ალავერდის კომპლექსი წინასწარი განზრახვით დაანგრეს. ამის საფუძველს იძლევა ჩრდილოეთის დამცავ თხრილში გადანეწილი გალავნის კედლები (სურ. 15). მათი პრეპარაციის საფუძველზე დავადგინეთ, რომ სა-

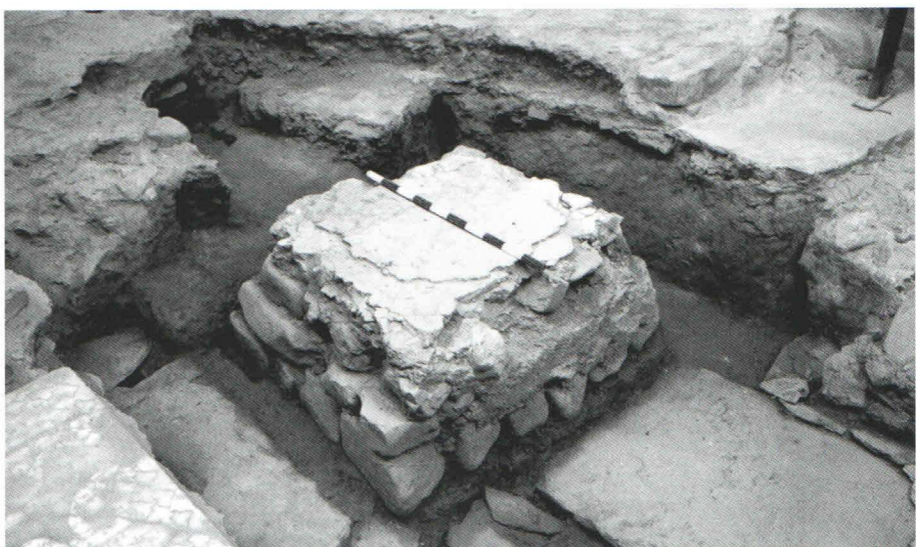
სურ.16 IX-X საუკუნეების მოლესილი იატაკის ქვეშ აღმოჩენილი ბურჯი, რომელიც დგას წინამორბედი პერიოდის ქვაყუთებზე

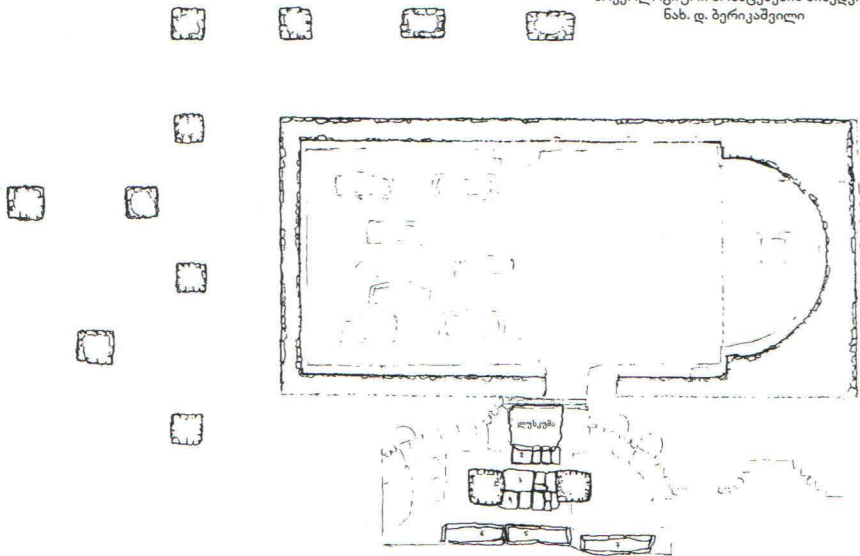
ალავერდი VI-VII საუკუნეებში  
არქეოლოგიური მონაცემების მიხედვით  
ნახ. დ. ბერიკაშვილი

სურ.17 ალავერდის VI-VII საუკუნეების ეკლესია, ბურჯების სისტემა და ტაძრის ინტერიერში მდებარე ლუსკუმა

VI სამშენებლო ჰორიზონტს ალავერდის სამონასტრო კომპლექსის ტერიტორიაზე განეკუთვნება მხოლოდ IX-X საუკუნეების ეკლესიის ქვეშ შესწავლილი მესამე, უძველესი, დარბაზული ტიპის ეკლესიის ნაშთები. მისი კედლები მკვეთრად გამოყოფილი დაღვნილი კრამიტის ფენილით, რომელიც ტაძრის მთელ პერიმეტრს შემოუყვება. ეკლესია ხელთარსებული მასალის გამოყენებით, სადად არის ნაშენი. წყობაში შერჩევის გარეშეა გამოყენებული რიყის ქვა, შერეულია ფლეთილი ფილაქანი, რაც სრულიად არატიპურია ალავერდისთვის. IX-X საუკუნეების და XVI საუკუნის ეკლესიები ამ ტაძრის ფორმასა და ზომას იმეორებს. ეს ალავერდის სამონასტრო კომპლექსის ყველაზე ძველი ნაგებობაა და გუმბათიანი ტაძრის ინტერიერში შეესაბამება სამაროვნის - ქვაყუთების დონეს (სურ. 17).

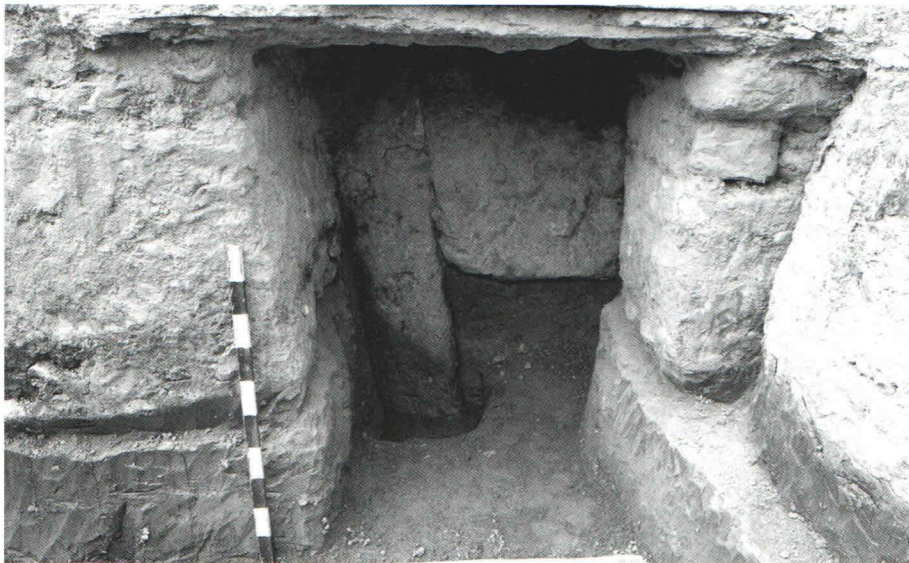
სურ.18 წმინდა იოსებ ალავერდელის სამარხის ლუსკუმა. ხედი ჩრდილოეთიდან

ბა ალავერდში ერთმა „ღვთის კაცმა“ („კაცი ვინმე სამეფო“) დაარღვია, რომელიც ნადირობისას მოულოდნელად გადააწყდა იოსებ ალავერდელს. დიდგვაროვანმა „გულისხმა-ჰყო სინმინდემ მისი..“ „რამეთუ იყო გონიერ კაცი იგი..“ და ალექსანდრე ამ ადგილას ღვთის სადიდებლად ტაძარი ააგო. წმინდა იოსებმა „დაუტყურომლად სწავლითა თვისითა მრავალნი მოაქცივნა, ვიდრემდის ურწმუნოება სრულიად წარდევნა და ღვთისა მსახურება ესრეთ პატიოსნად ააღორძინა და ადგილი ესე განაგრძელა კაცთა მიერ და ალავსო კრებულითა სულიერითა.“ ალავერდელი მოძღვრის გარდაცვალების შემდეგ: „ყოვლადმოღვაწე გუამი მისი დაიდვა ამასვე მონასტერსა<sup>23</sup>. თუ გამოვლენილ დარბაზულ ეკლესიას ასურელი მამების ხანას – VI საუკუნეს დავუკავშირებთ, იოსებ ალავერდელი უნდა იყოს ამ ტერიტორიაზე დაკრძალული პირველი მიცვალებული. ერთადერთი ადგილი, რომელიც უშუალოდ უკავშირდება უძველეს ეკლესიას არის ალავერდის გუმბათიანი ტაძრისჩრდილოეთ აფსიდში მდებარე ჰიდრავლიკური ხსნარის ლუსკუმაში მოქცეული სამარხი. ალავერდის ჩრდილოეთი მკლავის XVI საუკუნის ფასადი დაფუძნებულია არა საძირკველზე, არამედ სოლის მოყვანილობის ბურჯებზე (ისევე, როგორც XVI საუკუნის დარბაზული ეკლესია). ამიტომ, ადვილად შევალნიეთ საკათედრო ტაძრის ფასადქვეშა სივრცეში. თითქმის მთლიანად გამოვარჩინეთ უძველესი დარბაზული ეკლესიის სამხრეთი კედელი, რის შედეგადაც გამოჩნდა მასთან მიჯრით გაჭრილი ორმო, ლუსკუმის ჩრდილოეთი კიდე (სურ. 18).
