## დოლოჭოპის ბაზილიკაზე 2012 წელს ჩატარებული არქეოლოგიური კვლევის ანგარიში

### **Results of Archeological Research on the Dolochopi Basilica in 2012**

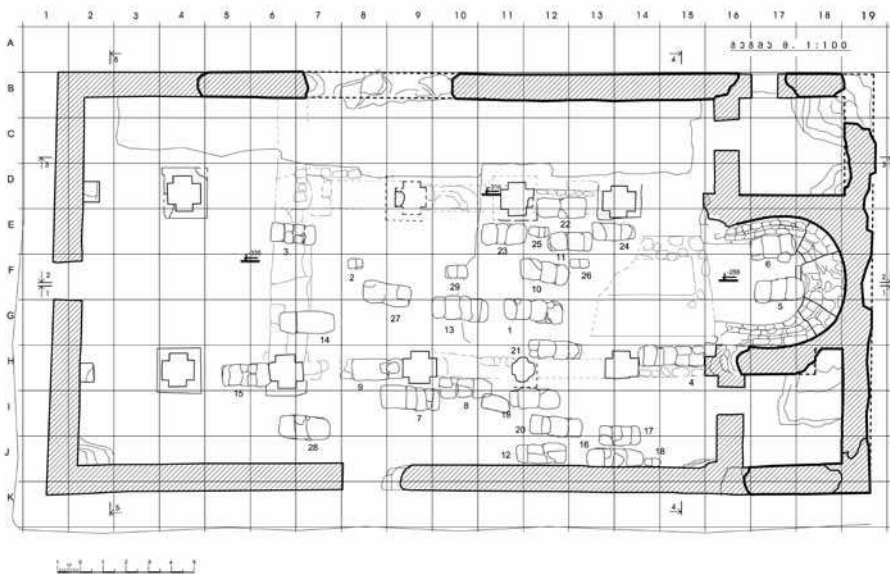
სურ.4

სურათი 4 – დოლოჭოპის ბაზილიკის განათხარი ფართის გეგმა.

გათხრების პროცესში გამოირკვა, რომ ჩვენი კვლევის ობიექტი ყოფილა 35.7 მ სიგრძის და 18 მ სიგანის, მართკუთხა გეგმის ბაზილიკური ტიპის ტაძარი – ანუ, აღმოსავლეთ საქართველოში დღემდე აღმოჩენილ ბაზილიკათაგან უდიდესი ნაგებობა (სურ. 3). ყოველ კედელში, გარდა აღმოსავლეთისა, თითო შესასვლელი კარი ყოფილა დატანებული. მისი ნაოსი 5 წყვილი ჯვრისებრი გეგმის სვეტით

სამ ნავად იყო დაყოფილი (სურ. 4, 4-1, 4-2). ამ სვეტთაგან კარგად, სრული გეგმური მოხაზულობით, 2 მ-მდე სიმაღლეზე შემორჩენილი აღმოჩნდა მხოლოდ დასავლეთის უკიდურესი 2 წყვილი; კიდევ 4 სვეტი სრული მოხაზულობით გამოჩნდა, მაგრამ ისინი მხოლოდ 1 მ-მდე სიმაღლისაა; მხოლოდ 2 სვეტის ადგილზე მივაკვლიეთ გვიანდელი სამარხებისგან ფაქტიურად დაშლილი სვეტების ლოდების გროვას ავთენტურ, მართკუთხა, დაახ. 2X2 მ სიგრძე-სიგანის, 20-25 სმ სიმაღლის ცოკოლზე; კარგად გამოვლენილი სვეტებიც ამგავრივე „ბალიშებს“ ეყრდნობა (სურ. 5).

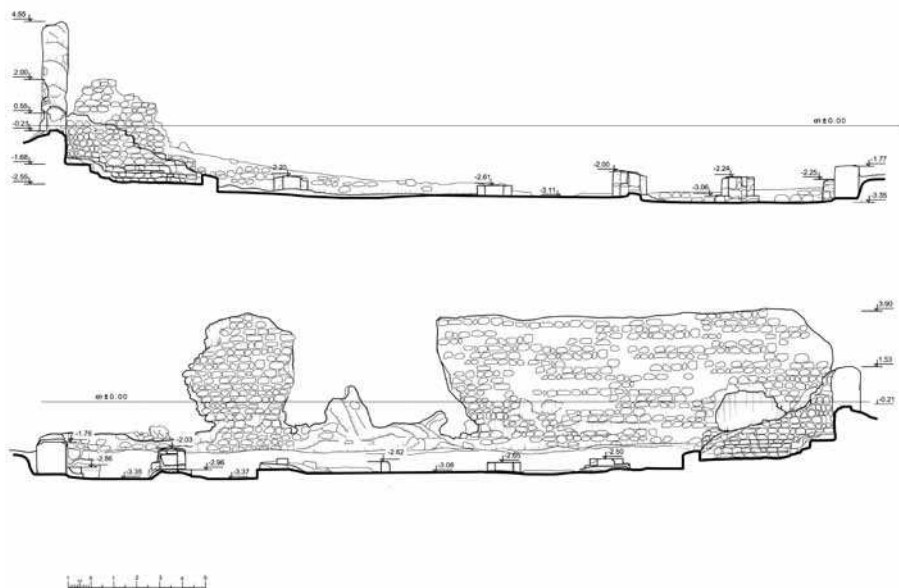
სურ.4.1

სურათი 4-1 – დოლოჭოპის ბაზილიკის განათხარი ფართის გრძივი ჭრილები, ხედით სამხრეთისკენ და ჩრდილოეთისკენ.

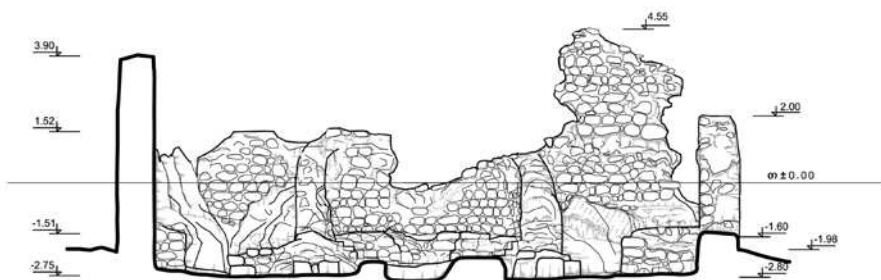
სურ.4.2

სურათი 4-2 – დოლოჭოპის ბაზილიკის განათხარი ფართის განივი ჭრილი, ხედით აღმოსავლეთისკენ.

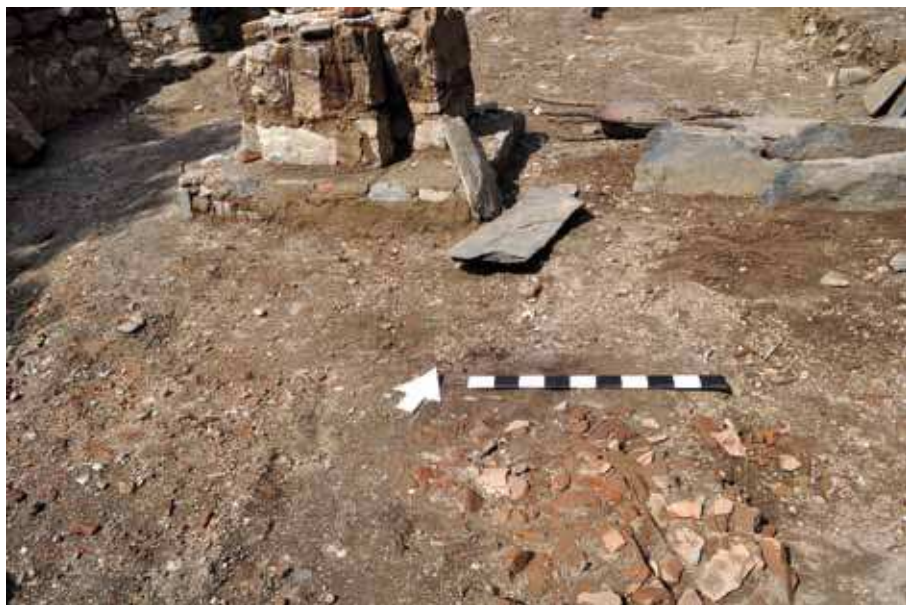
სურ.5

სურათი 5 – სამხრეთის ნავი. დამწვარი კრამიტის ფენა იატაკზე, დასავლეთის უკიდურესი სვეტის ნაშთის მახლობლად.

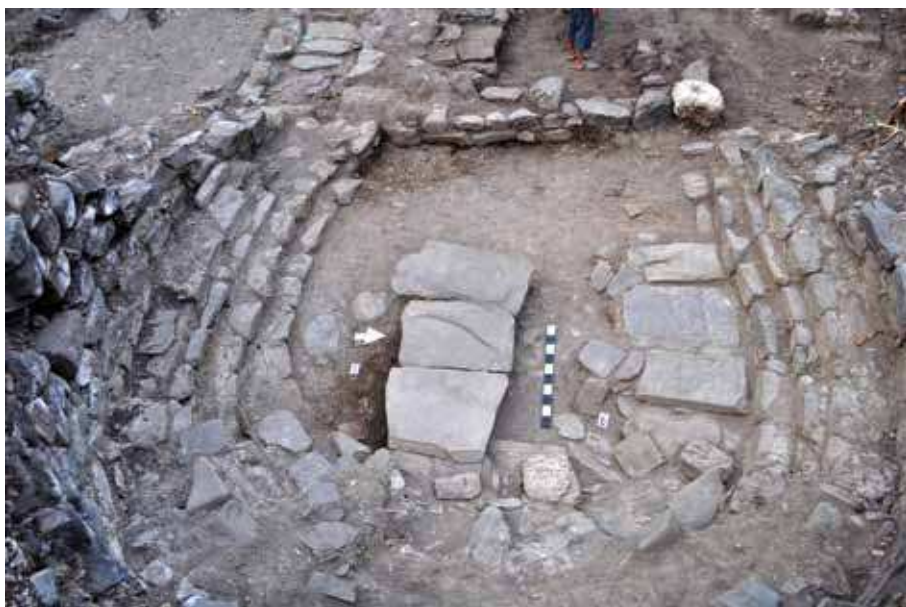
სურ.6

სურათი 6 – დოლოჭოპის ბაზილიკის საკურთხეველი გათხრის შემდეგ. ხედი აღმოსავლეთიდან.

შუა ნავი აღმოსავლეთით მკვეთრად ნალისებური გეგმის აფსიდიტაა დასრულებული, რომელიც ზემოდან, ქვის კონქით იყო დასრულებული (სურ. 6). საკურთხევლის იატაკის და სინთრონონის ფართზე ჩაწოლილი აღმოჩნდა კონქის ნგრევით გაჩენილი ქვითკირის უზარმაზარი ბლოკები. ამ „ლოდებს“ სერიოზულად ჩაუზნეცია საკურთხევლის ფიქალის ქვებით მოფენილი იატაკი, დაუზიანებია სინთრონონის შემადგენელი ოთხსაფეხურიანი ხარისხი და სამეფუფო ტახტი. მიუხედავად დაზიანებისა, ცხადი გახდა, რომ ეს ტახტი საფეხუროვან ხარისხებზე დაშენებული, დასავლეთისკენ ვიწრო მხარით მიმართული, ტრაპეციული გეგმის შემადგენლობაზე იყო დაფუძნებული. ასეთი აღნაგობის საკურთხევლები საქართველოში დღემდე არ ყოფილა დადასტურებული (რამდენადმე მსგავსი სინთრონონები ჩვენ მიერ დადასტურებულია ყვარლის რაიონშივე, არეშის ნაქალაქარზე, VI ს-ის ე.წ. „მდინარისპირა“ სამეკლესიან ბაზილიკაზე, თუმცა, ეს უკანასკნელი ნიმუში დოლოჭოპის ბაზილიკის საკურთხევლის თემის შედარებით გვიანდელი გამოძახილი უნდა იყოს [ჭილაშვილი 1991, სურ. 24]).

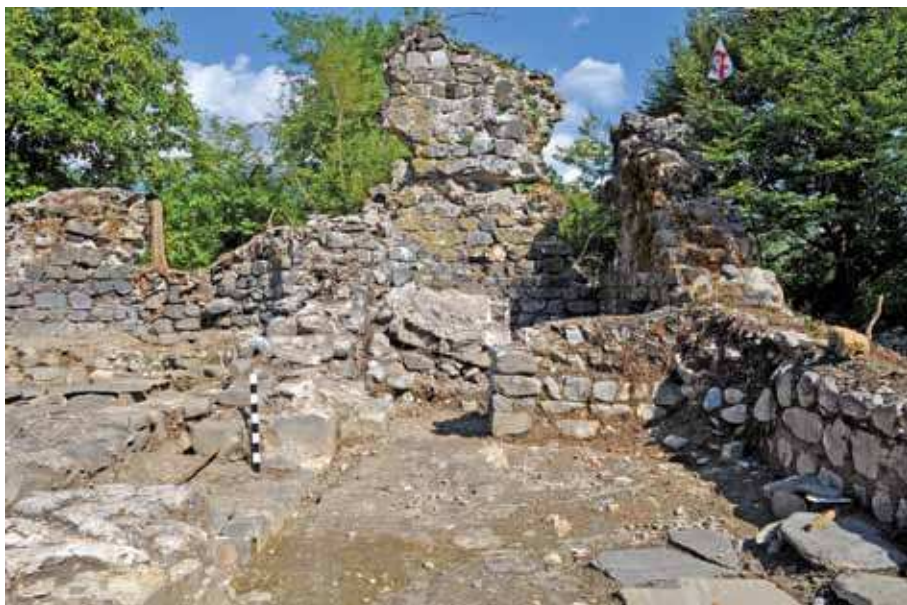
სურ.7

სურათი 7 – სამხრეთის პასტოფორიუმის განათხარი მიდამოები. ხედი აღმოსავლეთით.

რაც შეეხება სამხრეთის პასტოფორიუმს, მას აღმოსავლეთ კიდეში საკურთხეველის თავისებურება იმაშიც გამოიხატება, რომ თითქმის 3 მ-ზე მაღალ ნიშნულზე შემორჩენილ არც ერთ მის კედელში არ ჩანს დატანებული სარკმელი ან სასინათლე ხვრელი. ალბათ უნდა ვიფიქროთ, რომ ამ ოთახს სარკმელი მაინც ექნებოდა, ოღონდ სამხრეთის კედლის ძალზე მაღალ რეგისტრში დატანებული, და ის ნგრევისას აღარ შემორჩა.

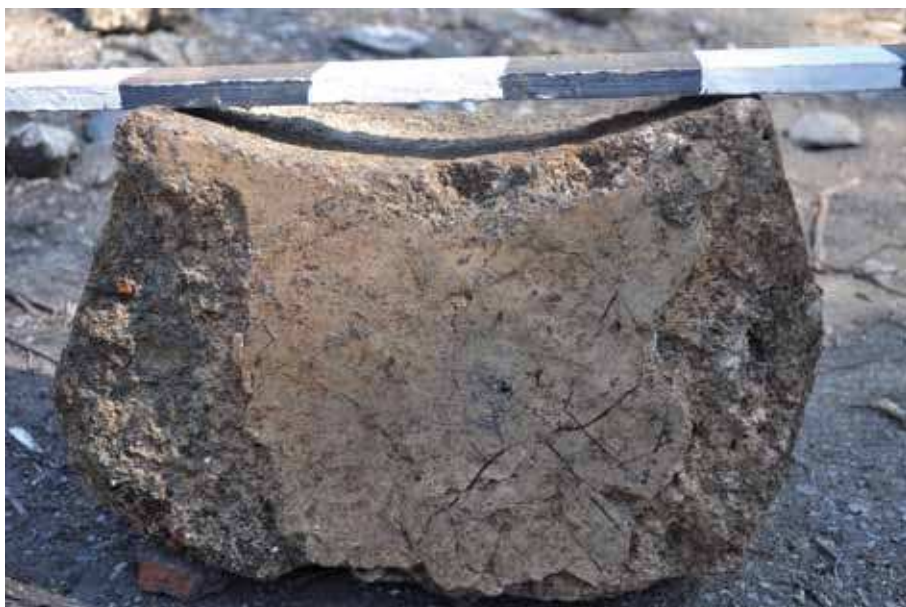
სურ.8

სურათი 8 – ცალმხრივ მორკალული შირიმის თალის ფრაგმენტი.

როგორც იატაკებზე და ნანგრევებში მიმოფანტული, ნათალი, ცალმხრივ მორკალული შირიმის ბლოკების ფორმების შესწავლით დავრწმუნდით, ისინი მხოლოდ ბაზილიკის ნაგებად დამყოფი სვეტების ერთმანეთთან გრძივად დამაკავშირებელი თაღების, აგრეთვე კარებების და სარკმელების ზემოდან მომზლუდავი თაღების ელემენტებია – მათ შორის სრულიად არ შეგვხვდრია მორკალული დეტალები, რომლებიც შეიძლებოდა ნაგების გადამხურავი კამარების საბჯენი თაღების შემადგენელ ნაწილებად მიგვეჩნია (სურ. 8).<sup>4</sup> ამდენად ბაზილიკის ნაგების ქვის კამარებით გადახურვა ფრიად საეჭვო იყო. ეს გარემოება და თავდაპირველი იატაკის დონეზე, ნახშირის ნაწილაკების შემცველ, დამწვარ კრამიტებიან ფენასთან ერთად აღმოჩენილი დიდი ზომის, ათეულობით ნაჭედი ლურსმანი (ე.წ. „ყადალები“, სურ. 9) იმაზე მეტყველებს, რომ ეს ბაზილიკა ხის კონსტრუქციებზე დაყრდნობილი კრამიტის საბურველით ყოფილა გადახურული. გათხრებისას

4 თაღების ამ ფრაგმენტებზე შერჩენილი ნათალი რკალეების ზომები შევიყვანეთ მათემატიკოსთა მიერ შემოთავაზებულ ფორმულაში:  $D = (a^2 + b^2) : 4b$  : სადაც  $a$  თალის სვეტების რკალის ბოლო წერტილების შემაერთებელი ქორდის სიგრძეა,  $b$  – ამ ქორდის შუა წერტილიდან სვეტების შემომსაზღვრავ რკალამდე აღმართული მართობის სიგრძე,  $k$  ნახევარწრიული თალის ფუძეებს შორის მანძილი. გვამოირკვა, რომ ამ დეტალების დიდი უმრავლესობა ისეთი ნახევარწრიული თაღების ნაწილებია, რომელთა „დიამეტრებიც“ დაახ. 10 სმ ცდომილებით, 3.2 მ-ს უდრის, რაც ამ ბაზილიკის გრძივი სვეტთაშორისი მანძილების ტოლია; სამაგიეროდ, ეს მანძილი ოდნავაც კი არ უახლოვდება ტაძრის ცენტრალური ან გვერდითა ნაგების დამაკავშირებელი კამარების ფუძეთა ზომებს: 6მ-ს ან 4 მ-ს. ნანგრევებში 3.2 მ-ზე გაცილებით მოკლე ფუძიანი თაღების ფრაგმენტებიც გვხვდება, მაგრამ ისინი უთუოდ სარკმელების და კარებების თავსართების დეტალებია.

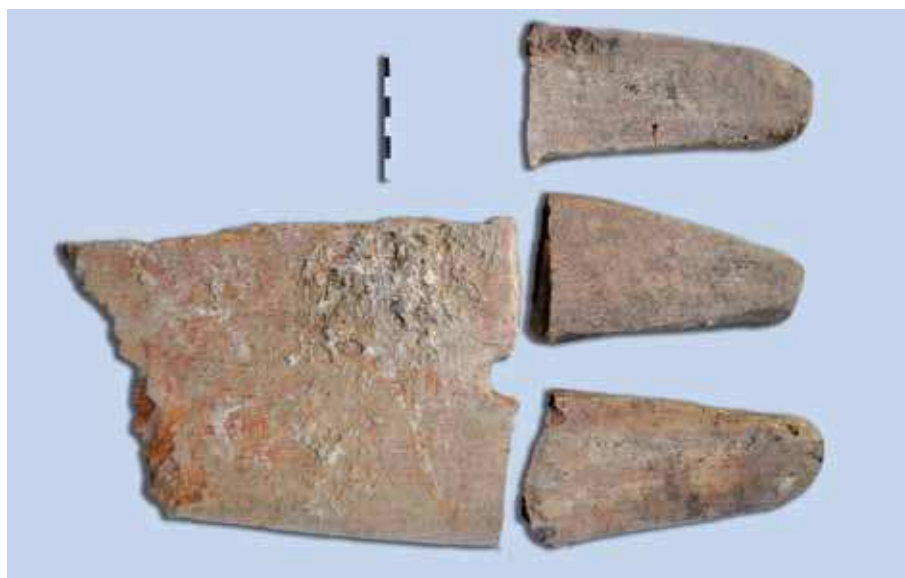
სურ.10

სურათი 10 – ცალმხრივ დაკბილული ანტეფიქსის ფრაგმენტები.

დიდი რაოდენობით გამოვლინდა კრამიტით გადახურული სახურავების ფერდების დაბოლოებებზე გაყოლებული, თიხის ცალმხრივ დაკბილული და თეთრ-წითლად მოხატული ანტიფიქსების ფრაგმენტები (სურ. 10)<sup>5</sup>. ისინი უმთავრესად კოლონების გრძივი მწკრივების და კედლების გასწვრივ დაფიქსირდა, რაც იმაზე მიგვანიშნებს, რომ ბაზილიკის შუა ნავი გვერდითებზე მაღალი, ორფერდა სახურავით იყო გადახურული (განსხავებით საქართველოში მდებარე, ერთ-ერთი უძველესი და საყოველთაოდ ცნობილი, ბოლნისის სიონის ბაზილიკისგან, სადაც ყველა ნავი ერთიანად ორფერდა სახურავის ქვეშაა მოქცეული [ბერიძე 1974: 89]). ნავების გამყოფ თაღნარზე დაყრდნობილ კედელთა სულ ზედა რეგისტრში, ცენტრალური და გვერდითი ნავების სახურავებს შორის მოქცეულ მონაკვეთში, გარკვეული ინტერვალით, რომლის განსაზღვრა ამჟამად შეუძლებელია, დატანებული იქნებოდა ფართო სარკმელები, რასაც გარდა ინტერიერის გასანათებლად აუცილებელი ლოგიკური საჭიროებისა, დაახ. ამ კედლების გასწვრივ ნაპოვნი შირიმის ძლიერ მორკალული სარკმლის თავებიც ადასტურებს. სარკმელები დატანებული იქნებოდა ბაზილიკის გარედან მომზლუდავ სამხრეთის და დასავლეთის კედლებშიც, შეძლებიდაგვარად მაღლა (ჩრდილოეთის, საკმაოდ მაღალ ჰორიზონტამდე შემორჩენილ კედელში, ასეთი სარკმელები რატომღაც არ ყოფილა დატანებული).

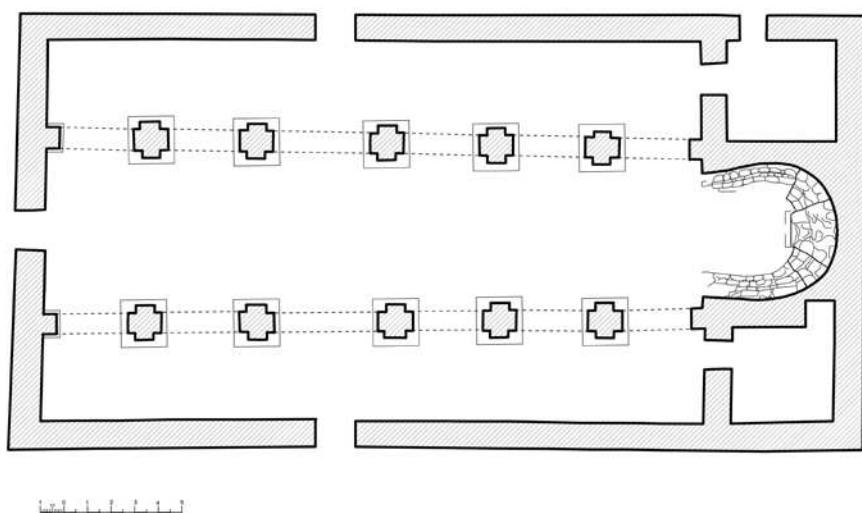
სურ.13

სურათი 13 – დოლოჭოპის ბაზილიკის რეკონსტრუირებული გეგმა.

გათხრებისას დადასტურებული, ჩამოთვლილი ნივთიერი მასალა, სრულ ქრონოლოგიურ თანხვედრაშია ამ ძეგლის თავდაპირველი ხუროთმოძღვრული სახის ანალიზის შედეგებთან (სურ. 13). ჩვენ მიერ არქეოლოგიური კვლევით გამოვლენილი დოლოჭოპის ბაზილიკა, ქართული საეკლესიო ხუროთმოძღვრების ისტორიის დღემდე მიღებული ნებისმიერი კლასიფიკაციით, მისი გეგმარების სტილისტური ნიშნებიდან გამომდინარე, ქართული ქრისტიანული ბაზილიკური ხუროთმოძღვრების განვითარების პირველ ეტაპს განეკუთვნება: მას მხოლოდ ხუროთმოძღვრული მონაცემებითაც კი, ქრონოლოგიურად დიდად ვერ დავაშორებთ საქართველოში V–VI საუკუნეებში გავრცელებულ ნამდვილ, ანუ გეგმიურად წაგრძელებულ, სვეტების მრავალი წყვილით დაყოფილ სამნავიან ბაზილიკებს – ბოლნისის სიონს, ურბნისის წმ. სტეფანეს ბაზილიკას, კაწარეთის სამებას და ა.შ.; თუმცა, ყველა ჩამოთვლილი ბაზილიკისგან განსხვავებით, დოლოჭოპის ტაძარს ხის კონსტრუქციებზე დაყრდნობილი კრამიტის სახურავი ფარავდა (სურ. 14).

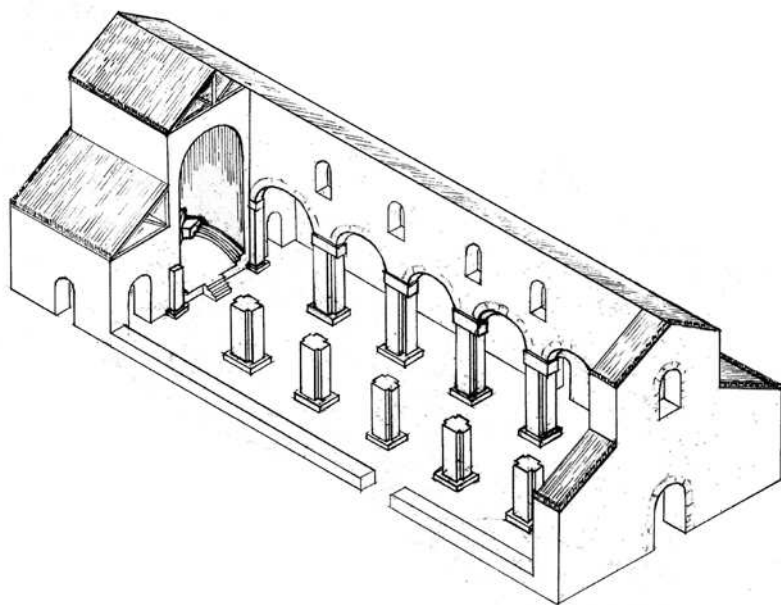
სურ.14

სურათი 14 – დოლოჭოპის ბაზილიკის აქსონომეტრიული რეკონსტრუქცია (ინტერიერის საჩვენებელიჭრილით).

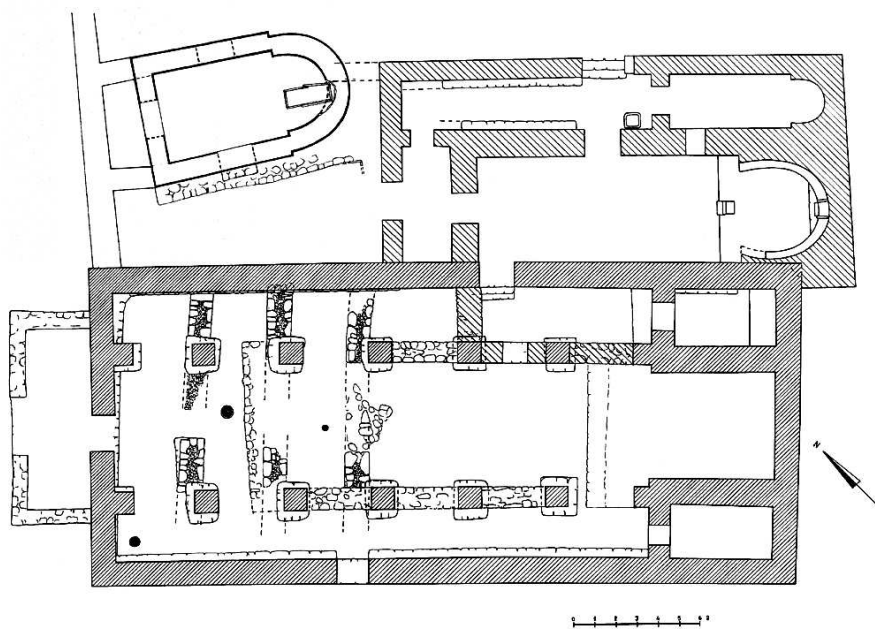
სურ.15

სურათი 15 – ნეკრესის ნაქალაქარის ჭაბუკაურის ბაზილიკის კომპლექსის განათხარი ფართის გეგმა.

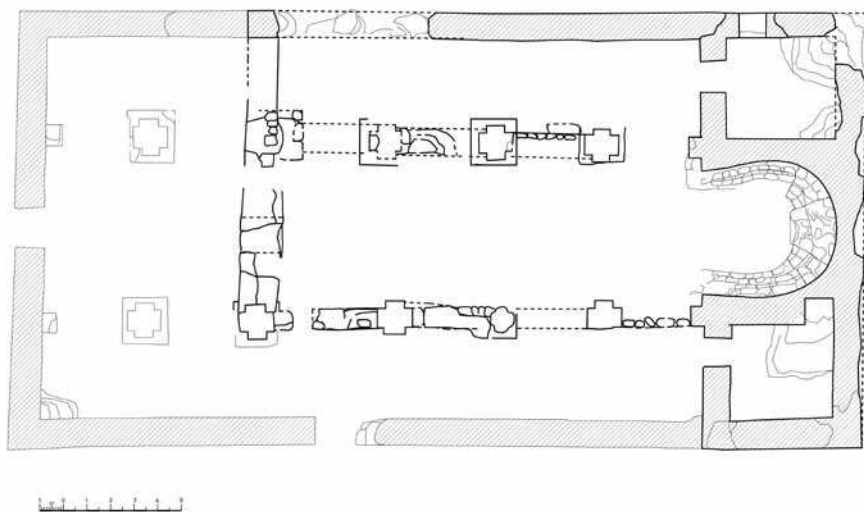
სურ.16

სურათი 16 – დოლოჭოპის ბაზილიკის ფუნქციონირების მე-2 ფაზა: ნაწილობრივი აღდგენა განვითარებულ შუა საუკუნეებში. გეგმა.

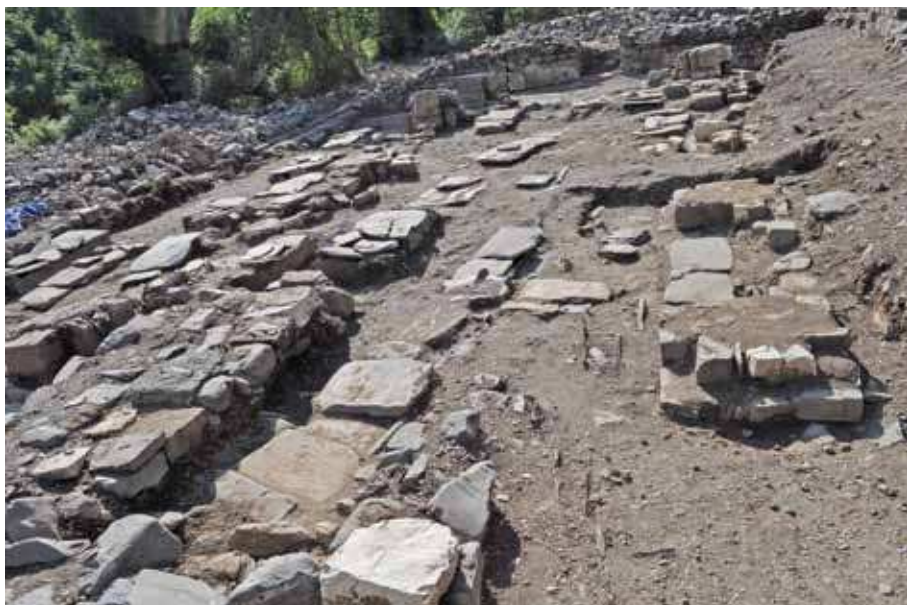
სურ.19

სურათი 19 – დოლოჭოპის ბაზილიკის ნანგრევებზე განვითარებულ შუა საუკუნეებში მოწყობილი სამაროვანი.

სახურავჩაქცეული და მზიდი კონსტრუქციების დაზიანებით წყობიდან გამოსული ეს ბაზილიკა, სრულ რესტავრაციას ალბათ აღარ ექვემდებარებოდა, თანაც, აღნიშნული მასშტაბის ტაძარი მტრის შემოსევისგან ეკონომიკურად მნიშვნელოვნად დაცემულ, სოფლის დონემდე დაკნინებულ ქალაქს აღარც ესაჭიროებოდა. სწორედ ამიტომ, ცოტა ხნის შემდეგ, დაზიანებული ბაზილიკის მხოლოდ შუა და ჩრდილოეთის ნაგებობის ნაწილებიღა აღადგინეს, ისიც დასავლეთიდან მე-3 წყვილ სვეტების სიგრძემდე (სურ. 16); ამისთვის დარჩენილ სვეტებს შორის სიცარიელები ბაზილიკის დანგრეული ნაწილების მასალით (მათ შორის შირიმის მეორადად გამოყენებული „მარკირებული დეტალებით“) შეავსეს და გამოიყვანეს დარბაზული ეკლესია ჩრდილოეთის ეკვდრით, ცხადია, ამჯერად მხოლოდ ორფერდა სახურავქვეშ მოქცეული. დაახ. 40 სმ სიმაღლემდე შემალღებული ყოფილა ამ ეტაპის ეკლესიის იატაკიც. ამ სტადიის ეკლესიის დანგრევის ზუსტი ხანისა და ვითარების დადგენა გაცილებით ბუნდოვანია. გათხრებმა ნაგებობის იატაკზე მიმოფანტული ამ პერიოდის მასალიდან ძირითადად ჩალისფრად და ღია ყავისფრად გამომწვარი, თხელკეციანი, ნაპრიალები, ცალყურა ქინჩილების მრავალი ფრაგმენტი გამოავლინა (სურ. 17, 18). არც იმის დამადასტურებელი ფაქტები ჩანს, ეს არცთუ ოსტატურად რეკონსტრუირებული ნაგებობა მიწისძვრას და ან სხვა ბუნებრივ მოვლენას შეეწირა თუ კვლავ მტრის შემოსევის შედეგად დაიქცა დაახ. IX-და XI ს-მდე შუალედში. ფაქტი ერთია: დაახ. XII-XIII საუკუნეებში ეს განახლებული ეკლესიაც საბოლოოდაა წყობიდან გამოსული და მის ჰუმუსოვანი ფენით დაფარულ ნანგრევებში, რომელიც სამი მხრიდან – აღმოსავლეთიდან, დასავლეთიდან და ჩრდილოეთიდან დაახ. დღევანდელი კონფიგურაციის კედლებით იყო შემორტყმული, იმ პერიოდში ტაძრის ირგვლივ განაშენიანებული სოფლის მოსახლეობის მიერ, მეტად მჭიდრო სასაფლაოდ ყოფილა გამოყენებული (სურ. 19).

ეს სამარხები, როგორც წესი, ქვაყუთების ტიპისა ყოფილა – ოთხი მხრიდან საკმაოდ კარგად დამუშავებული ქვის ფილებით მოზღუდუ-

ლი, ზემოდან კი უმეტესწილად 2-დან 4-მდე ბრტყელი ქვის ფილით დახურული. აღმოსავლეთ-დასავლეთ ღერძზე დამბრობილი ეს სამარ-ხები, როგორც წესი, კოლექტიურები ყოფილა: მათში სხვადასხვა სქესისა და ასაკის ადამიანთა ნეშტები გვხვდება თავით დასავლეთით; ამათგან, ბოლოს დამარხულების პოზა აშკარად ზურგზე გამოტილიან და გულზე ან მუცელზე ხელებდაკრეფილი ყოფილა, ადრე დამარხულების ძვლები კი გვერდზე ან აღმოსავლეთ კიდეშია მიხვეტილი, თუმცა მათი ზოგიერთი ნაწილი (უფრო ქვედა კიდურები) ადგილზეა და მათი ქრისტიანულ პოზაში დამარხვაც უდავოა (სურ. 20, 21). ამდენად, ამ ქვა-სამარხების სახით საქმე გვაქვს ადრეულ და განვითარებული შუა საუკუნეების საქართველოში ფრიად გავრცელებულ ოჯახურ საძვლეებთან და, ბუნებრივია, მათში სოფლის მცხოვრები საერო პირები იკრძალებოდნენ. ორი ასეთი ქვა-სამარხი შიგ საკურთხეველშიც მოუწყიათ, საკურთხეველის დეტალების გამოყენებით და მინიმალური დაზიანებით, რაც იმაზე მიგვანიშნებს, რომ იმხანად უმოქმედო ეკლესიის ნანგრევებს საკურთხეველი დღევანდელზე უკეთ ჰქონია შემორჩენილი (შესაძლოა, კონქიანად).

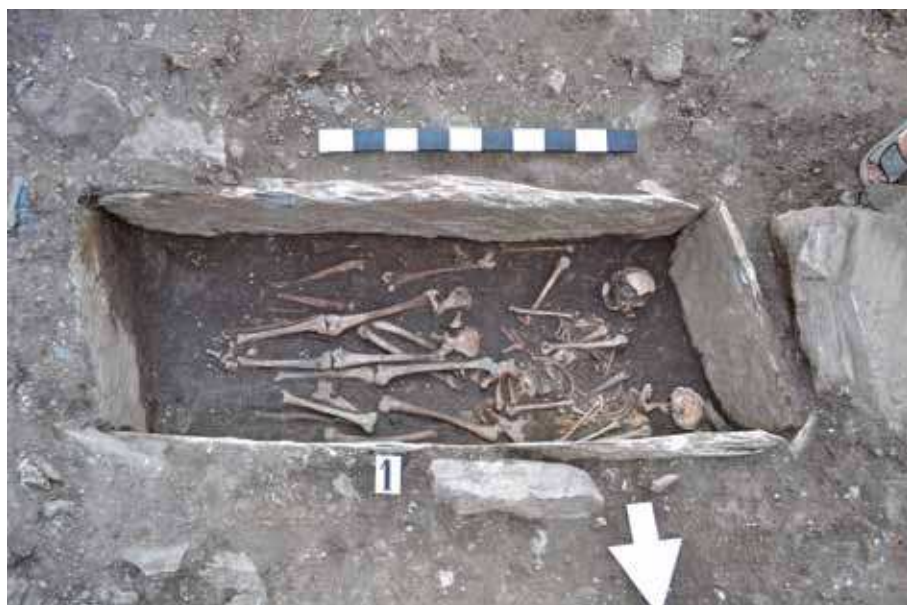
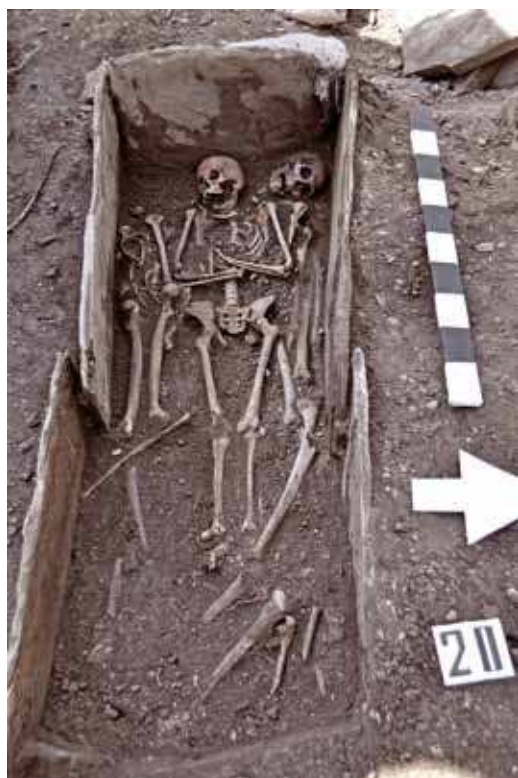
სურათი 20, 21 – დოლოჭოპის ბაზილიკის ნანგრევებზე განვითარებულ შუა საუკუნეებში ჩაშვებული სამარხები პრეპარაციის შემდეგ.
