ძველი და ახალი მასალები იკორთის ტაძრის შეკეთება-აღდგენის შესახებ

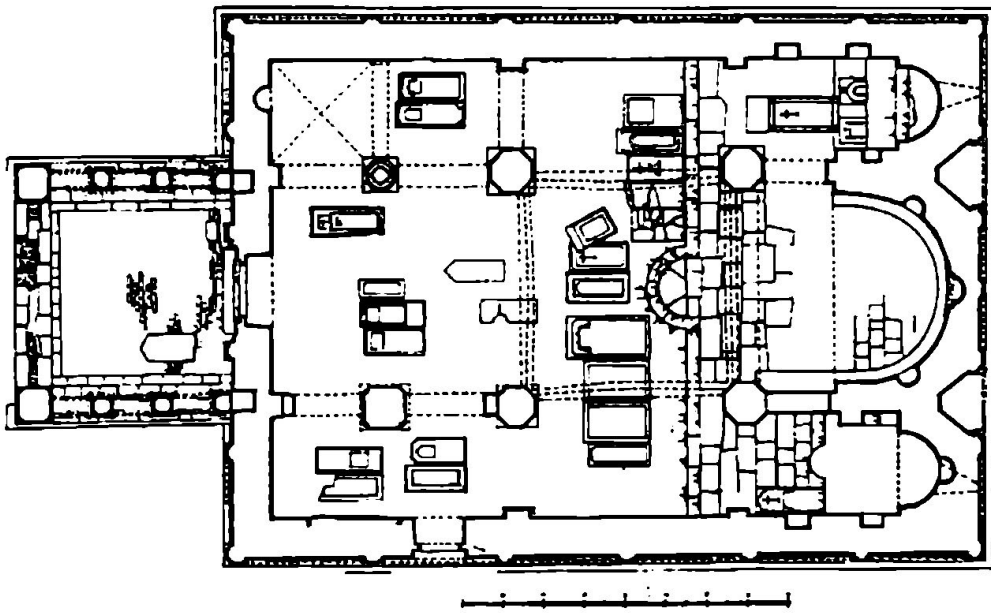
ნახ.1. იკორთა. გვეგმა

იკორთის მთავარანგელოზის ტაძარი წარმოადგენს ცენტრალურ-გუმბათოვან ნაგებობას (18.50X13.25), რომელშიც გუმბათი ეყრდნობა საკურთხეველის კუთხეებს და დასაველეთით ორ ბოძს. ჯერის დასაველეთი მკლავი წყვილი სვეტით არის გაყოფილი და დაგრძელებული. აღმოსაველეთით ის ღრმა აფსიდით სრულდება. საკურთხეველი ბემით არის გადიდებული. პასტოფორიუმებიც აფსიდიანია და ეკლესიის დანარჩენ სივრცეს თაღით უერთდება. მათ თავზე სამალავეებია მოწყობილი (ნახ. 1, სურ. 1).

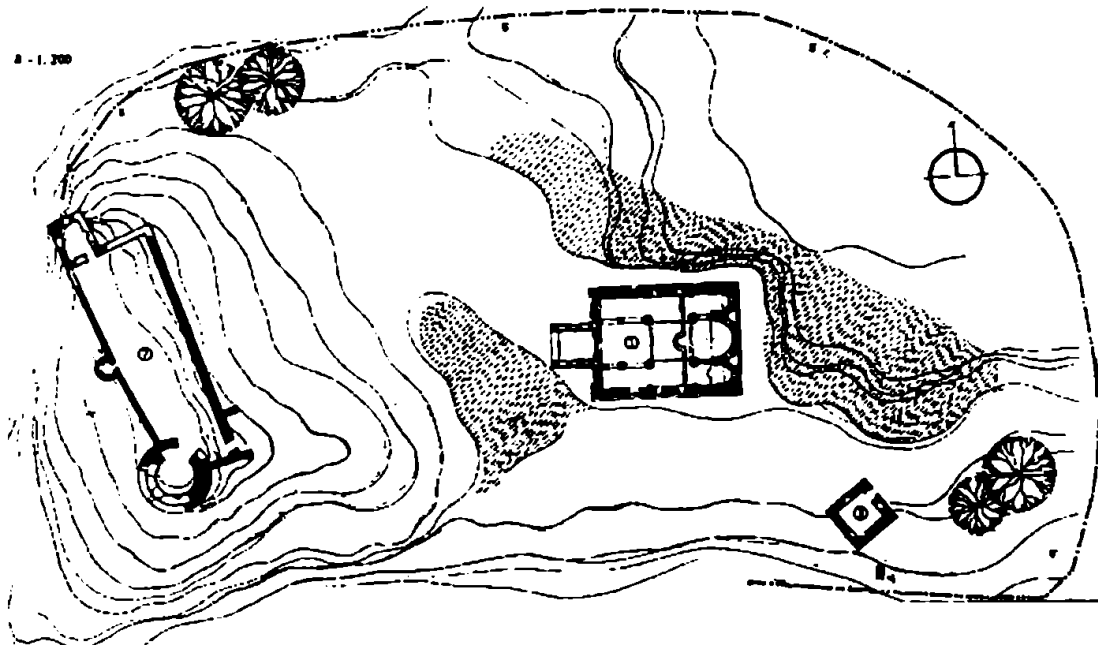
ნახ. 2. იკორთა.
გუნგუგმა

რთული და მძიმე იყო იკორთის მონასტრის ცხოვრება. საუკუნეთა მანძილზე იგი არაერთგზის მიუტოვებიათ: ფუჭდებოდა მისი გადახურვა, წყალი რეცხავდა XII საუკუნის შესანიშნავ მხატვრობას. არ მოაღწია ჩვენამდე თანადროულმა მოჩუქურთმებულმა კარიბჭეებმაც. XVII საუკუნეში ტაძარს დასაუღლეთიდან ახალი კარიბჭე მიუშენეს. ამ დროს მონასტერი ქსნის ერისთავებს ეკუთვნოდათ. მათ იკორთა სიმაგრედ უქცევიათ. ეკლესიის ირგვლივ გაღაფანი შემოუვლიათ, რომლის აღმოსაველეთ მხარეს, კუთხეებში სწორკუთხა კოშკები აუგიათ, ხოლო დასაუღლეთით, შემაღლებაზე საკმაოდ რთული კონფიგურაციის ციტადელი აღუმართავეთ⁴ (ნახ. 2).

ციტადელის ნანგრევები დღესაც ძალიან შთამბეჭდავად გამოიყურება, გაღაფნისაგან კი აღარაფერია დარჩენილი. ასევე სრულიად განადგურებულია მონასტრისთვის აუცილებელი სხვადასხვა დანიშნულების ნაგებობანი,
